Asbestinventarisatetest

Stwg. op Dendermonde 25, 1745 Opwijk

Attestnummer : 20240429-000324.000

Uitgegeven op : 29.04.2024

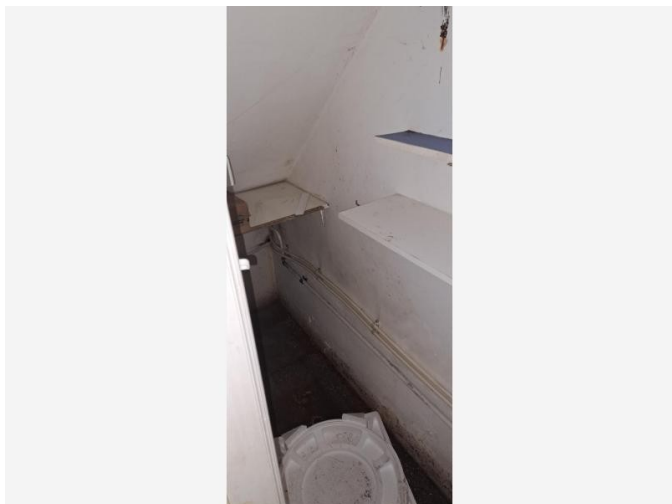
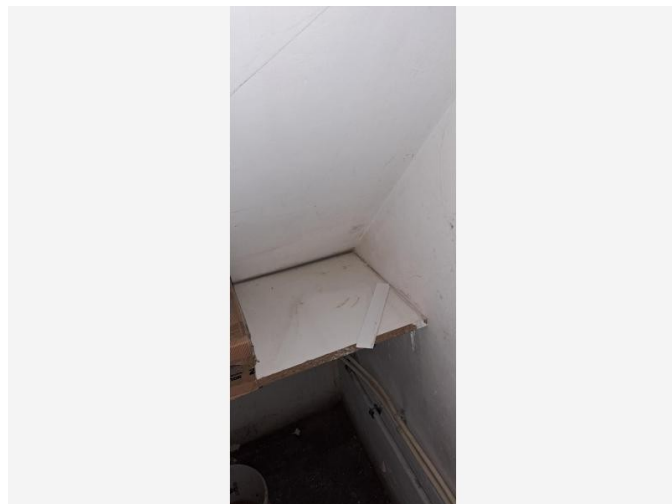
Het asbestmateriaal valt onder de mijlpaal van 2040.

Eindbeoordeling materiaalrisico	Zeer laag materiaalrisico en/of zeer lage kans op vezelvrijgave
---------------------------------	---

Gebondenheid	Categorie 2: niet-hechtgebonden met matrix
Asbestsoort (vezeltype)	Alleen chrysotiel
Asbestconcentratie	Laag (< 50%)
Afschermingsgraad van het gehele materiaal	Niet stootvaste afscherming
Toestand van het materiaal	Licht beschadigd, licht verweerd. Intact materiaal type Pical – asbestboard of categorie III 'gebondenheid'

#	Type	Referentie	Resultaat
1.1	Mengmonster	240410-SODE25-PLEPLA	Chrysotiel

Beschrijving	Pleisterwerk plafonds
Omgeving	Binnen
Primaire drager	Plafond
Asbestmateriaal	In-situ afwerkingslagen - Pleisterwerk (wand, plafond, ...)
Bindmiddel van asbestmateriaal	Gips - kalk
Gebondenheid op basis van bindmiddel	Niet-hechtgebonden
Hoeveelheid (oppervlakte - dikte - aantal)	• 200,00 m ² - 1,50 cm - 1 stuk

- Zorg voor een veilig beheer. Vermijd het beschadigen van het asbestmateriaal. Controleer de toestand jaarlijks op wijzigingen.

- Hermetische zone (erkend asbestverwijderaar)
Op basis van de risicobeoordeling moet worden uitgemaakt welke herstel- of verwijderingstechniek moet worden toegepast. Als asbestverwijdering d.m.v. de methode van de couveusezak of door middel van de methode van de hermetisch afgesloten zone vereist is, mag dat enkel door erkende ondernemingen gebeuren.

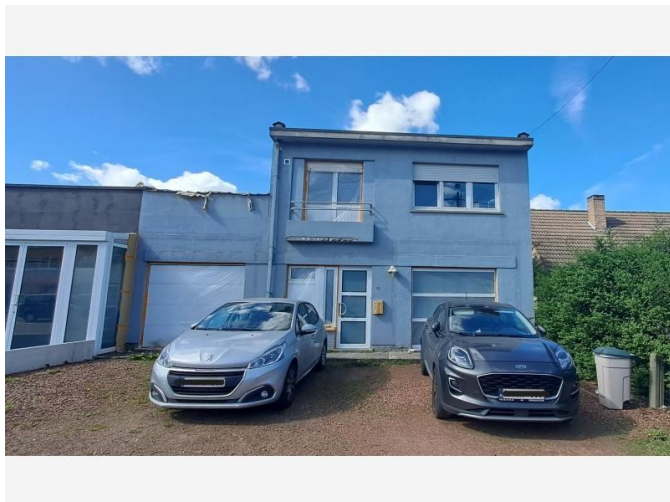
Situeringfoto

Permanente beperking

Reden: Het te onderzoeken materiaal situeert zich hoger dan 3,50 m te rekenen vanaf een veilige ondergrond

Uitleg van de asbestdeskundige: Het platte dak kon niet worden geïnspecteerd geizne de hoogte

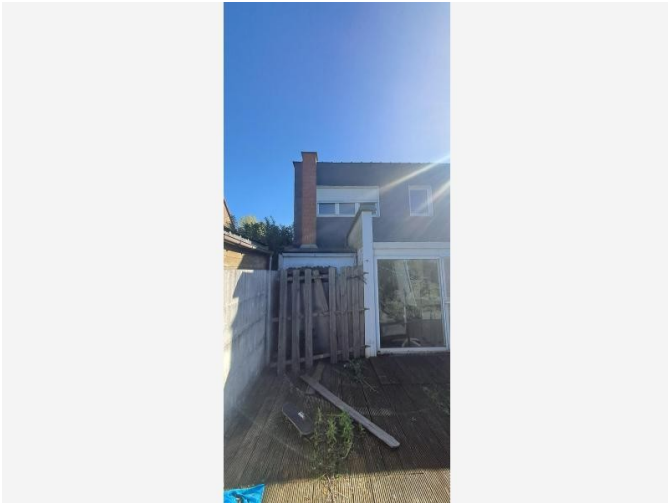
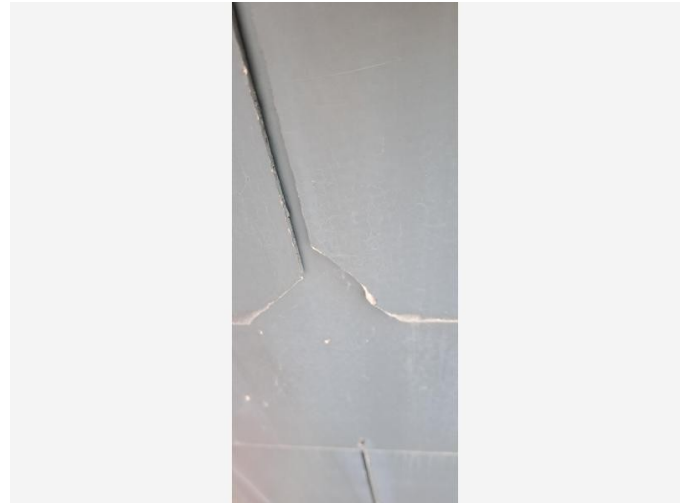
Fiche 3: Gevelleien achterzijde

Geen asbest

#	Type	Referentie	Resultaat
3.1	Puntmonster	240410-SODE25-LEIGEV	Geen asbest

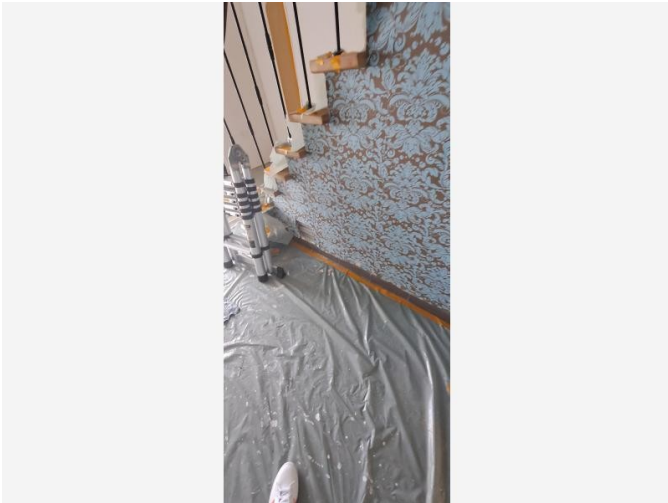
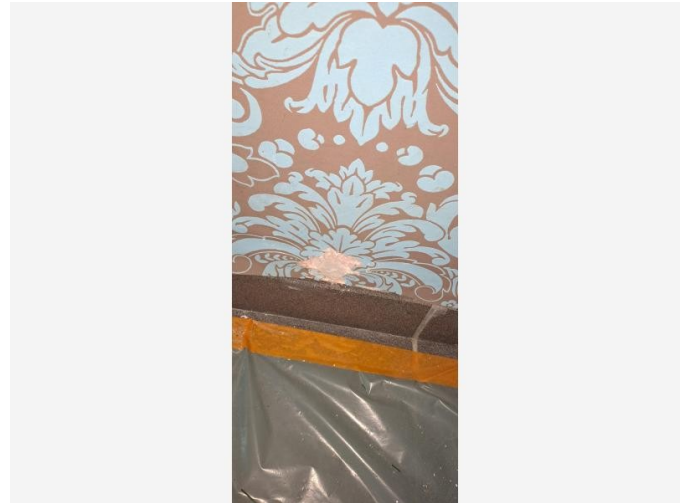
Fiche 4: Pleisterwerk muren

Geen asbest

#	Type	Referentie	Resultaat
4.1	Mengmonster	240410-SODE25-PLEMUR	Geen asbest

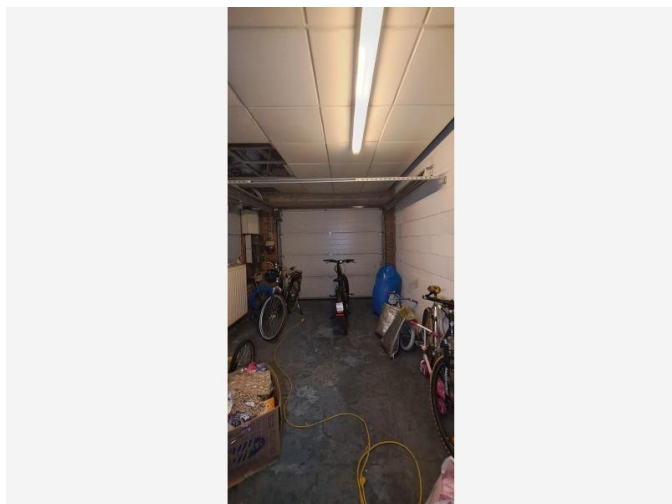
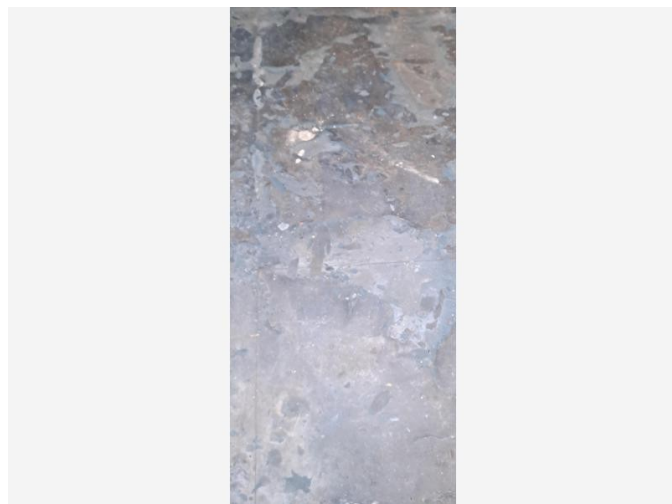
Fiche 5: Vinyl garage

Geen asbest

#	Type	Referentie	Resultaat
5.1	Puntmonster	240410-SODE25-VINGAR	Geen asbest
