# Asbestinventarisatetest

Schaperijstraat 43, 9900 Eeklo

Attestnummer : 20240118-000360.000

Uitgegeven op : 18.01.2024

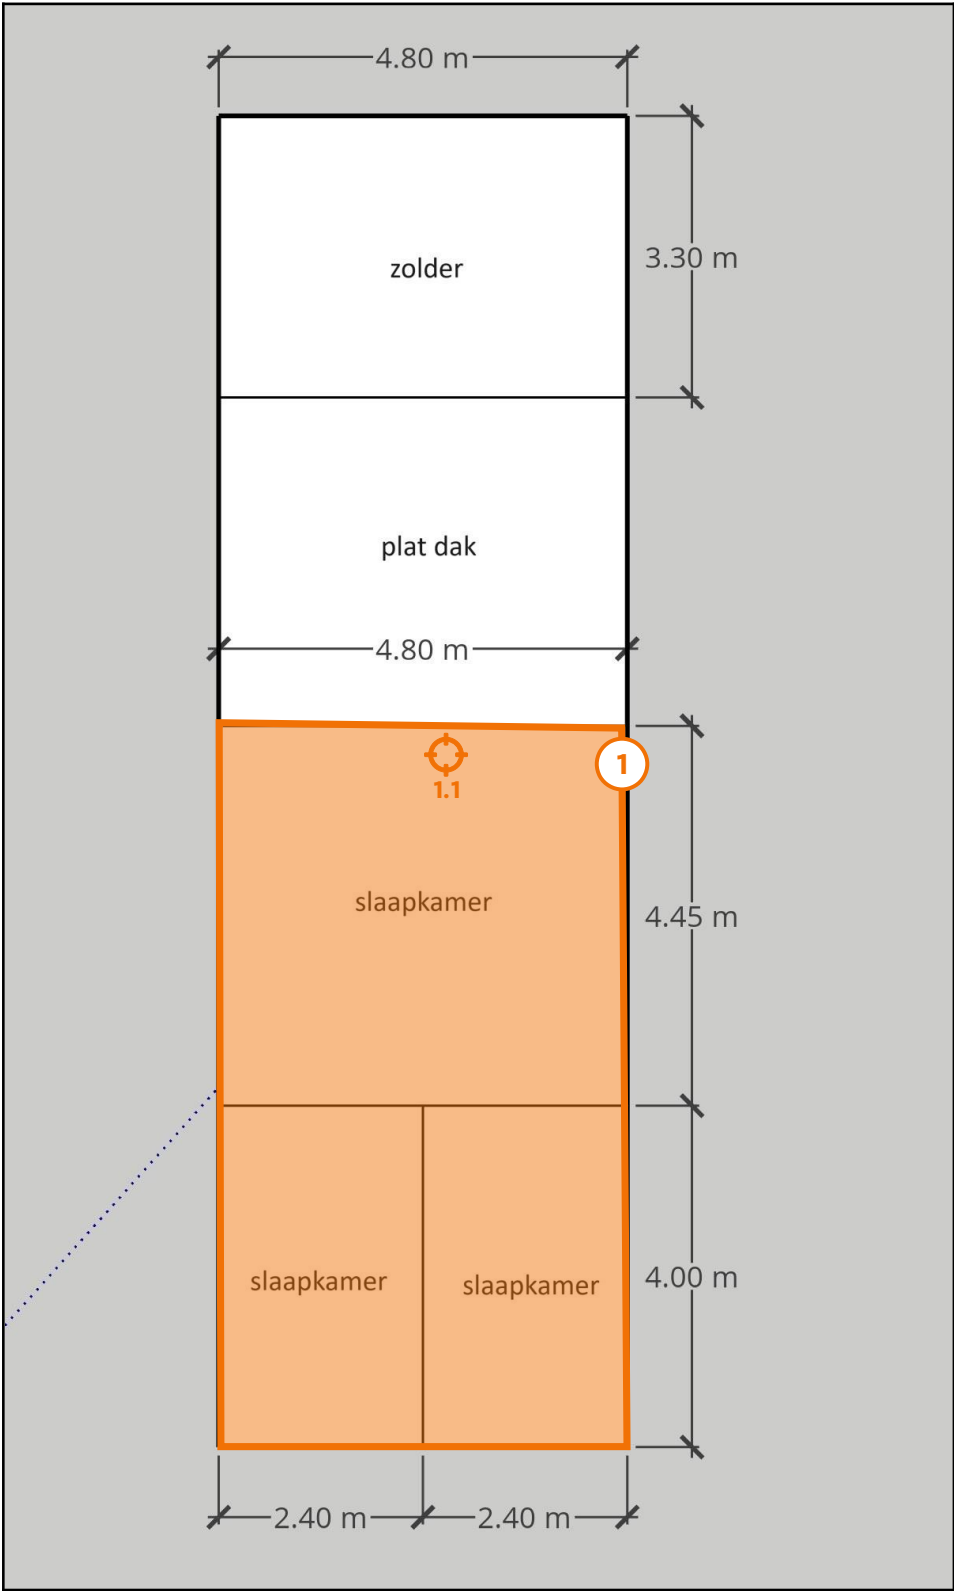
# Plan 1.12: Eerste verdiep

| 1. Onderdakplaten hellend dak | Asbestmateriaal | <a href="#">Verwijderen</a> |
| 1.1 Code: A - 1 | Puntmonster | - |

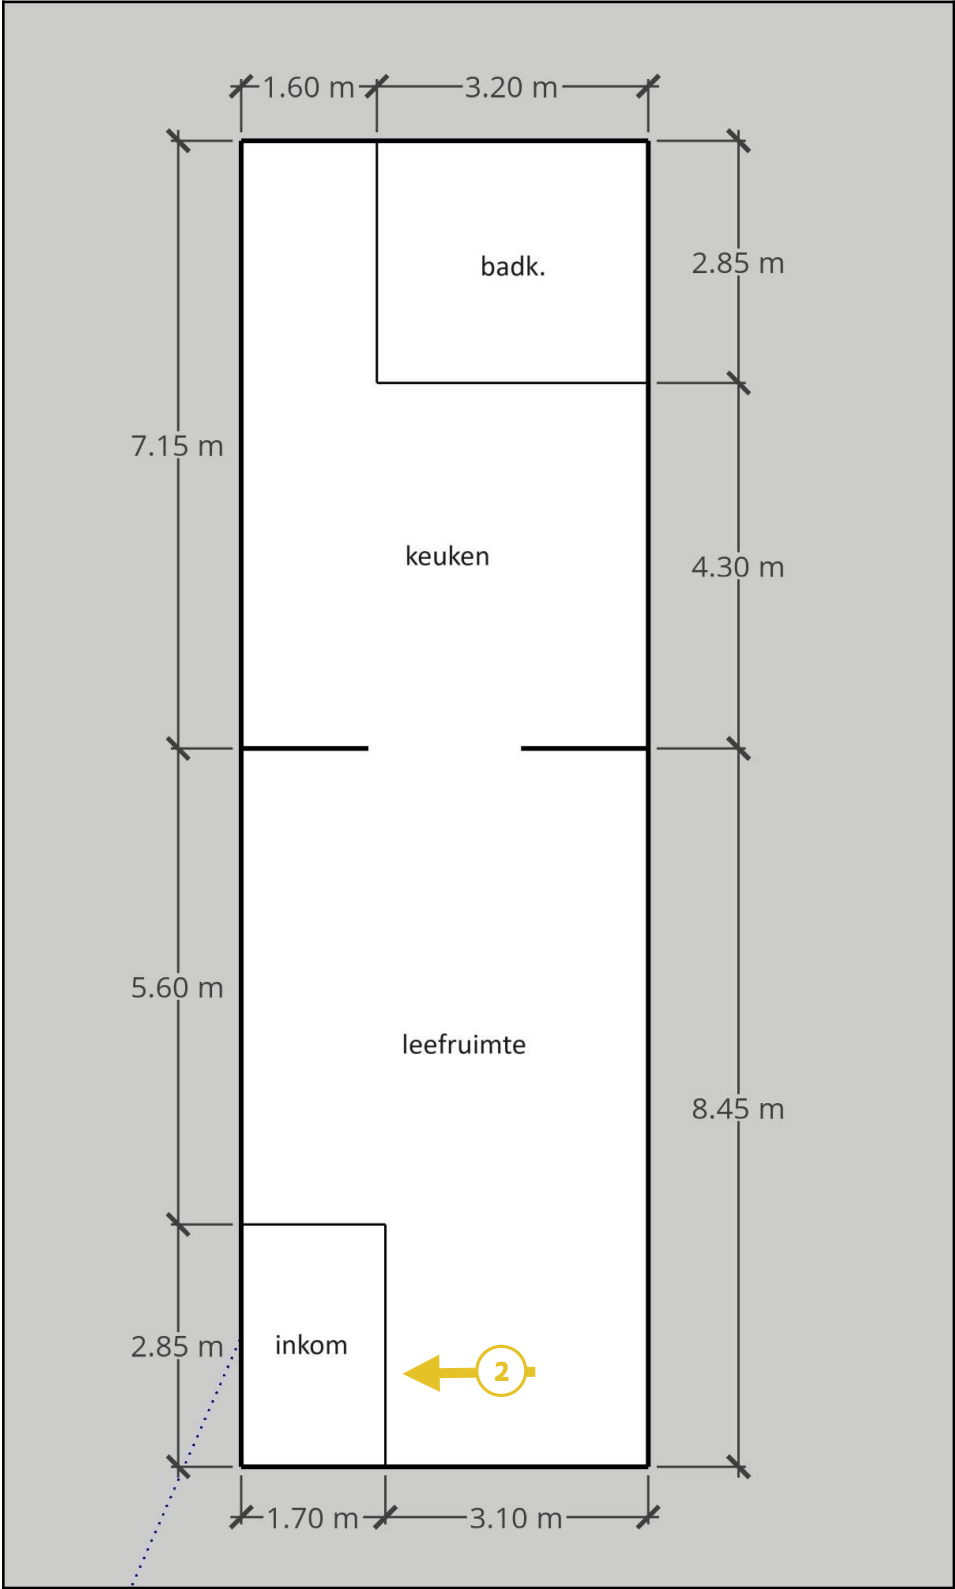
# Plan 1.15: Gelijkvloers

| 2. Elektriciteitsmeter in bakeliet | Asbestmateriaal | Zorgvuldig beheren |

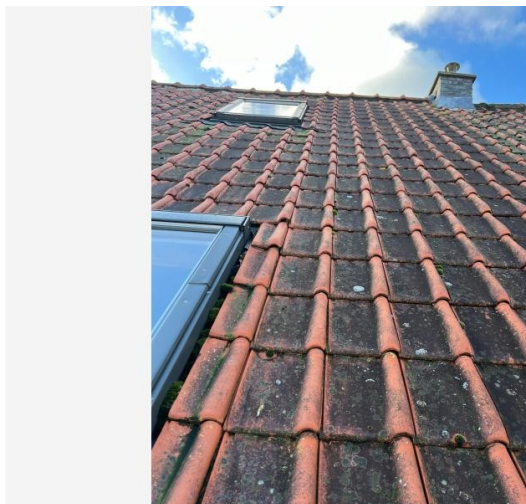
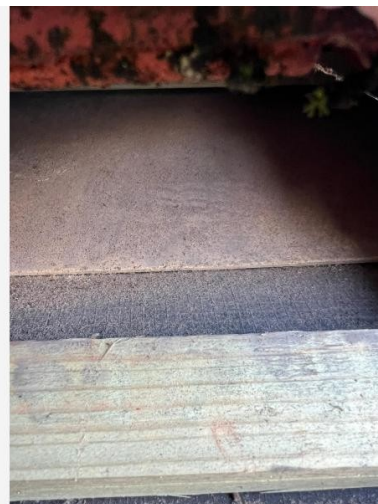
| Fiche 1: Onderdakplaten hellend dak..... | 36 |

## Conclusie

Het asbestmateriaal valt onder de mijlpaal van 2034.

| Toestand van het materiaal | Licht beschadigd, licht verweerd. Intact materiaal type Pical – asbestboard of categorie III 'gebondenheid' |

| # | Type | Referentie | Resultaat |
|---|---|---|---|
| 1.1 | Puntmonster | A - 1 | Chrysotiel |

| Beschrijving | Onderdakplaten hellend dak |
| Hoeveelheid (oppervlakte - dikte - aantal) | • 55,00 m <sup>2</sup> - 1,00 cm - 1 stuk |

| Eenvoudig bereikbaar | Nee <ul style="list-style-type: none"> <li>• Verwijdering tast de bouwkundige integriteit aan.</li> </ul> |

Verwijderen

- Zorg voor een veilig beheer. Vermijd het beschadigen van het asbestmateriaal. Controleer de toestand jaarlijks op wijzigingen.

- Eenvoudige handelingen: enkel door erkend asbestverwijderaar  
De onderdakplaten zijn genageld/geniet. Dit wil zeggen dat de platen niet in 1 geheel verwijderd kunnen worden (bij geschroefde onderdakplaten kan dit wel) zonder dat de matrix beschadigd wordt.

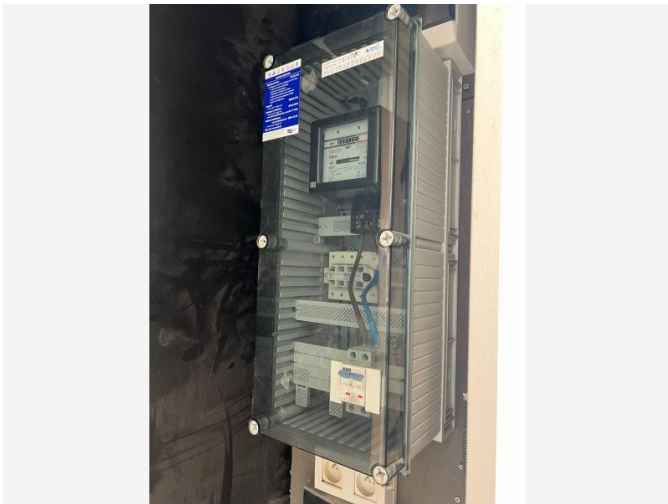
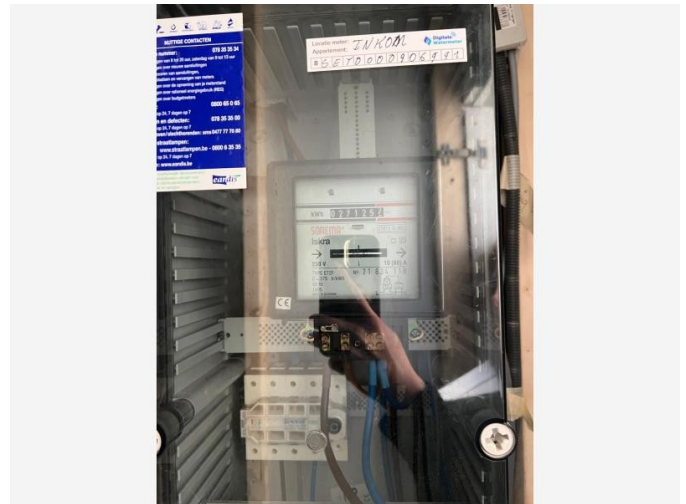
| Fiche 2: Elektriciteitsmeter in bakeliet..... | 39 |

Het asbestmateriaal valt onder de mijlpaal van 2040.

| Eindbeoordeling materiaalrisico | Zeer laag materiaalrisico en/of zeer lage kans op vezelvrijgave |

| Asbestsoort (vezeltype) | Crocidoliet aanwezig |
| Toestand van het materiaal | Onbeschadigd, niet verweerd |

| Beschrijving | Elektriciteitsmeter in bakeliet |

Zorgvuldig beheren

- Zorg voor een veilig beheer. Vermijd het beschadigen van het asbestmateriaal. Controleer de toestand jaarlijks op wijzigingen.

- Eenvoudige handelingen: mag via doe-het-zelf of door werknemer(s) met opleidingsattest eenvoudige handelingen  
Bij een beperkt risico kan men via eenvoudige handelingen en met beperkte beschermingsmaatregelen deze toepassing wegnemen. Hierbij geldt wel dat degene die de asbest verwijderd een verplichte opleiding en bijscholing dient te volgen.

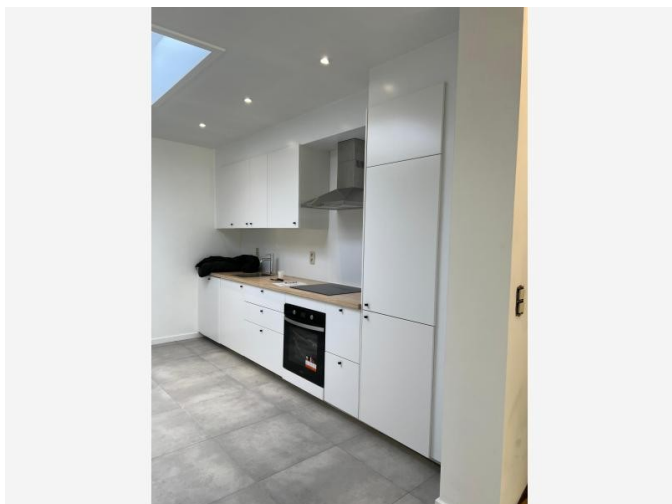
Vrije foto

De smeerlaag achter de faïencetegel van de keuken is niet zichtbaar. Deze kon tijdens het plaatsbezoek niet worden geanalyseerd. Wees voorzichtig indien deze zwart zou zijn, dit kan onder andere wijzen op asbest. Hoogstwaarschijnlijk is dit hier niet het geval.

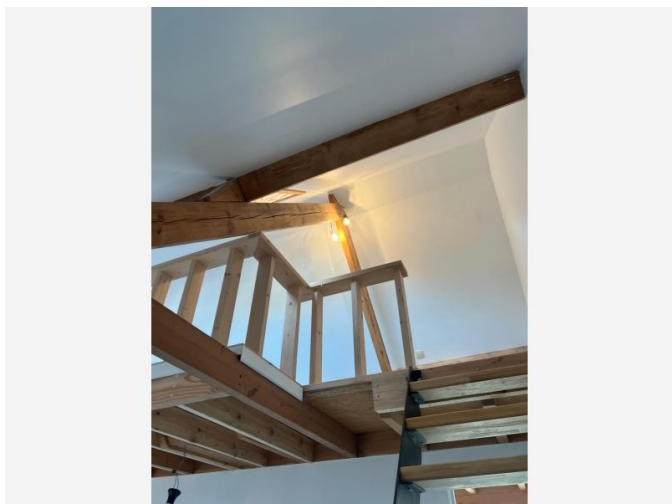
Vrije foto

Er is geen pleisterwerk op het plafond zichtbaar/aanwezig. Wees voorzichtig indien er achter de valse plafonden toch pleisterwerk aanwezig is want deze werd niet geanalyseerd.

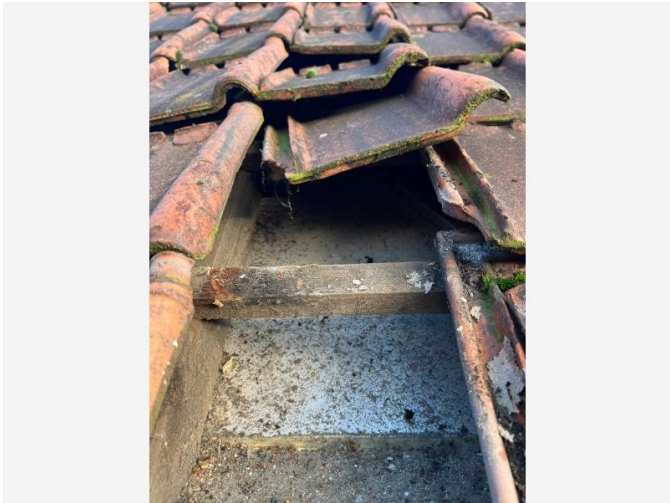
Vrije foto

Er is geen onderdak aanwezig thv het zolderverdiep achteraan.

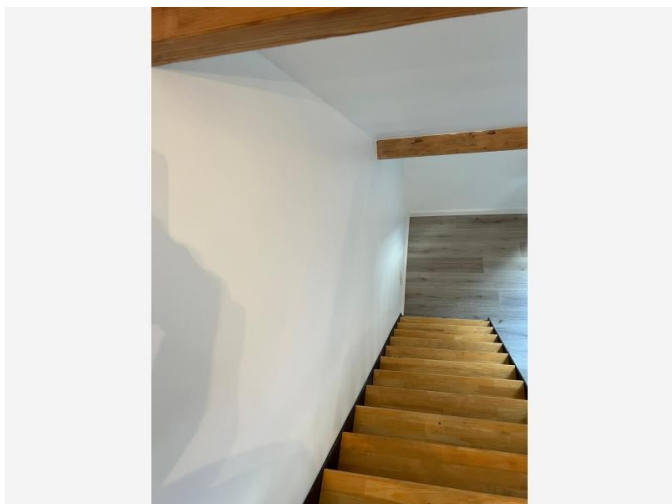
Vrije foto

Er is geen pleisterwerk op de wanden zichtbaar/aanwezig. Wees voorzichtig indien er achter de valse plafonden toch pleisterwerk aanwezig is want deze werd niet geanalyseerd.

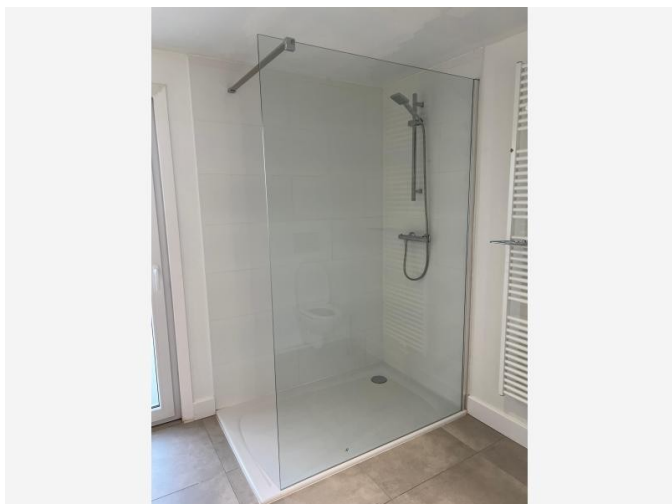
Vrije foto

De smeerlaag achter de faïencetegel van de badkamer is niet zichtbaar. Deze kon tijdens het plaatsbezoek niet worden geanalyseerd. Wees voorzichtig indien deze zwart zou zijn, dit kan onder andere wijzen op asbest. Hoogstwaarschijnlijk is dit hier niet het geval.

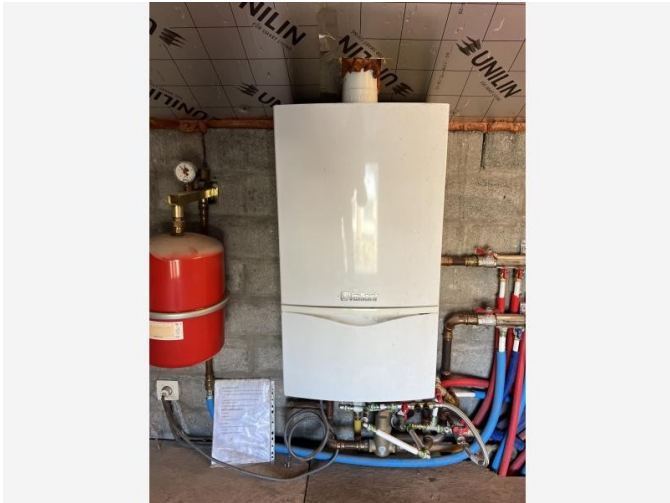
Vrije foto

De condenserende gasketel heeft als bouwjaar > 2000 en bevat geen asbest.

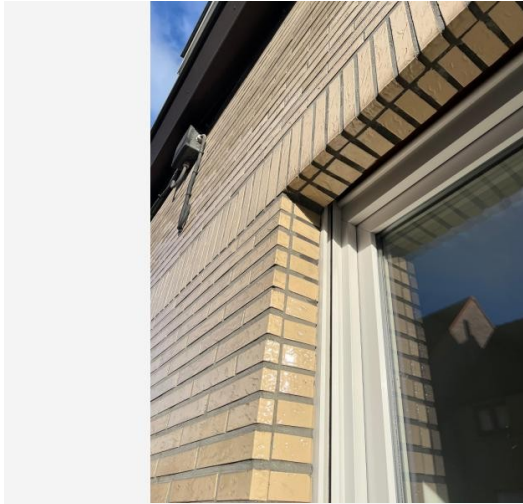
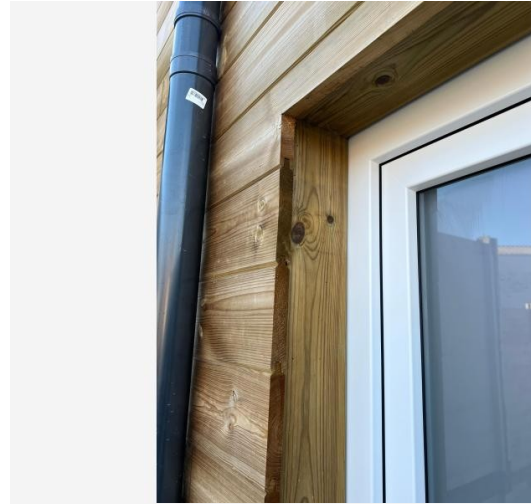
## Fiche 9: Kitwerk tussen buitenparement en schrijnwerk

Geen asbest

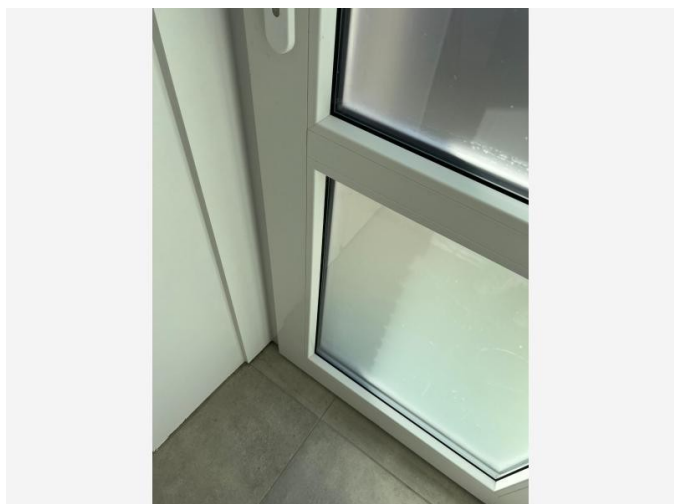
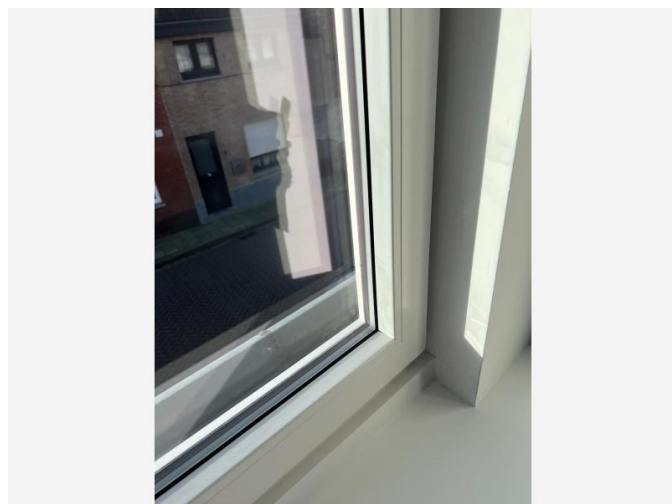
## Fiche 11: Kitwerk binnenzijde tussen schrijnwerk en glas

Geen asbest
