Nos références: CBC-R18/107.

## RAPPORT D'INVENTAIRE AMIANTE NON DESTRUCTIF

### Maison d'habitation et bâtis annexes – Rue aux Cafés 13 Grand Leez

Inspection réalisée le 17-05-18

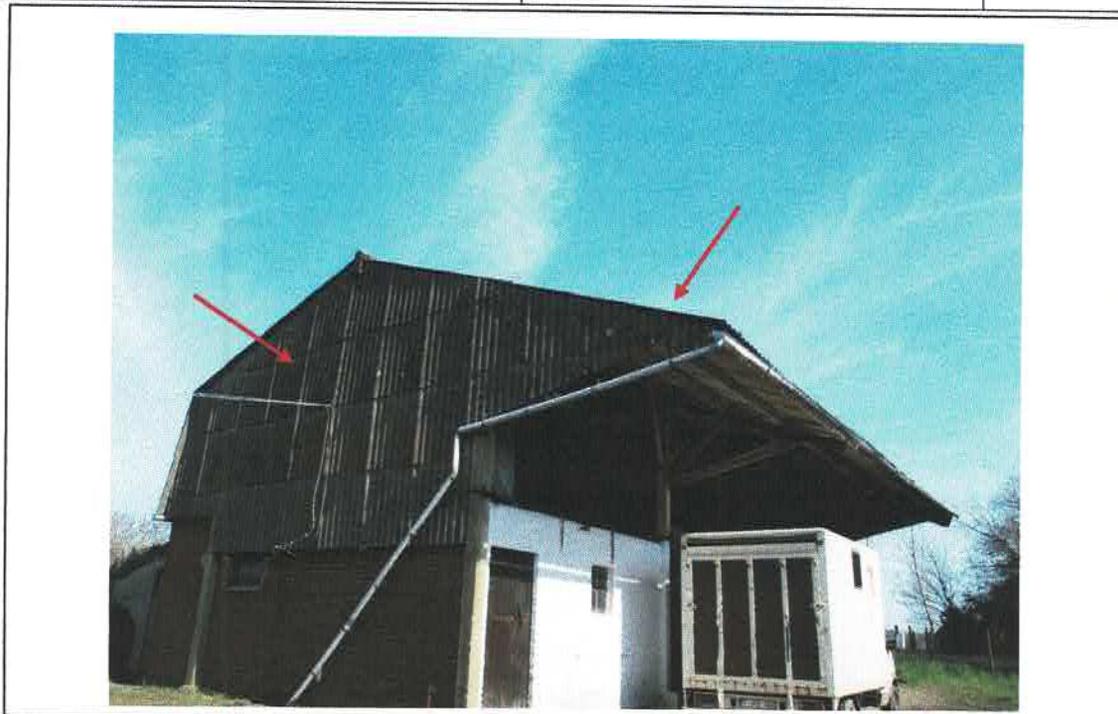
Niveau	Local / Endroit	Matériau	Photo	Fiche	Métré estimatif	Présence amiante	Friable	Conseil
/	Hangar stockage	Ondulés de toit et de bardage latéral en fibrociment	1-2	1	+/-275m <sup>2</sup>	Connu comme contenant de l'amiante (*)	Non	Contrôle annuel
/	Hangar stockage / pignon	Fourreaux en fibrociment	3-4	1	2 x +/- 0,3m	Connu comme contenant de l'amiante (*)	Non	Contrôle annuel
/	Hangar stockage	Ondulés de toit en fibrociment entreposés	5-6-7	2	+/-15 pièces de 1,5m <sup>2</sup>	Connu comme contenant de l'amiante (*)	Non	Enlèvement à court terme
/	Maison	Ardoises de toit en fibrociment	8-9	3	+/-125m <sup>2</sup>	Connu comme contenant de l'amiante (*)	Non	Contrôle annuel
/	Maison	Ardoises de rive en fibrociment	10-11	3	6 x +/-5m courant	Connu comme contenant de l'amiante (*)	Non	Enlèvement à court terme
/	Maison / véranda latérale	Ardoises de rive en fibrociment	12-13	4	8,5m courant	Connu comme contenant de l'amiante (*)	Non	Contrôle annuel

Niveau	Local / Endroit	Matériau	Amiante
<b>Photo 1</b>	/	Hangar stockage	Ondulés de toit et de bardage latéral en fibrociment	OUI

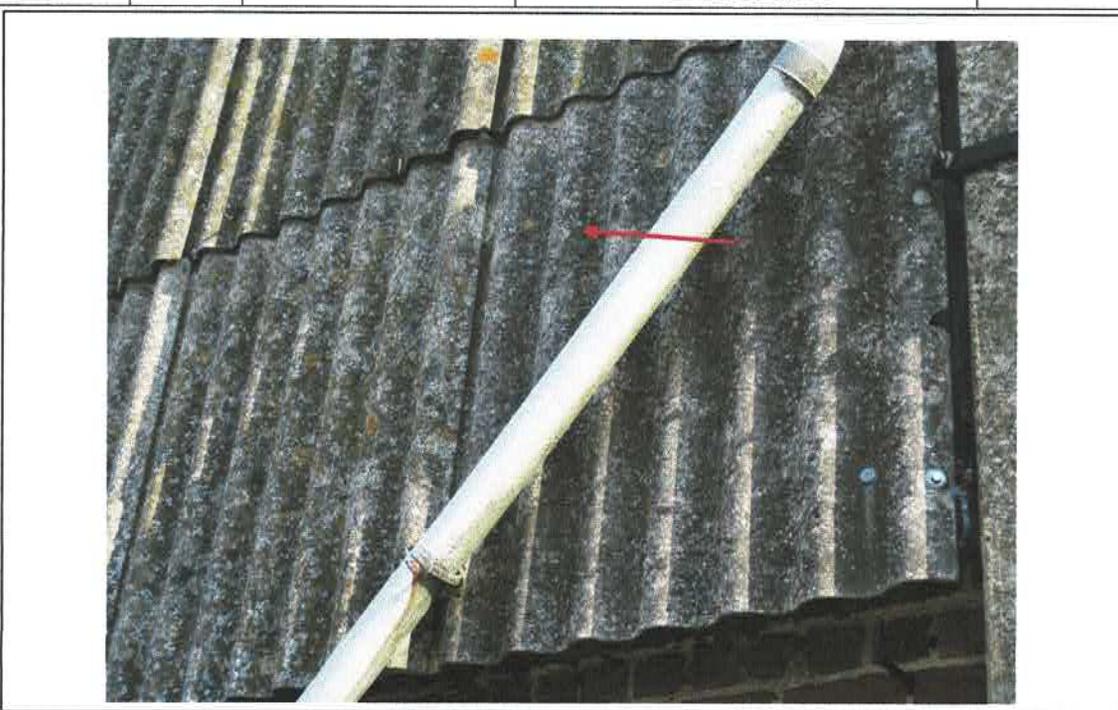
Niveau	Local / Endroit	Matériau	Amiante
<b>Photo 2</b>	/	Hangar stockage	Ondulés de toit et de bardage latéral en fibrociment	OUI

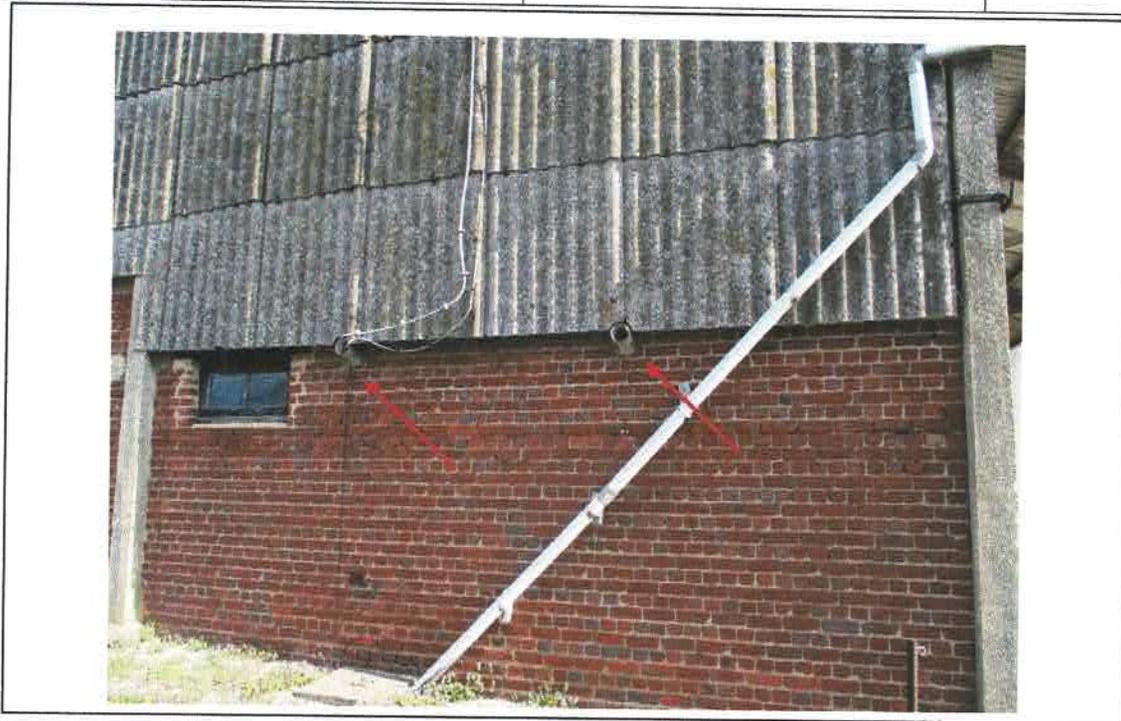
Niveau	Local / Endroit	Matériau	Amiante
<b>Photo 3</b>	/	Hangar stockage / pignon	Fourreaux en fibrociment	OUI

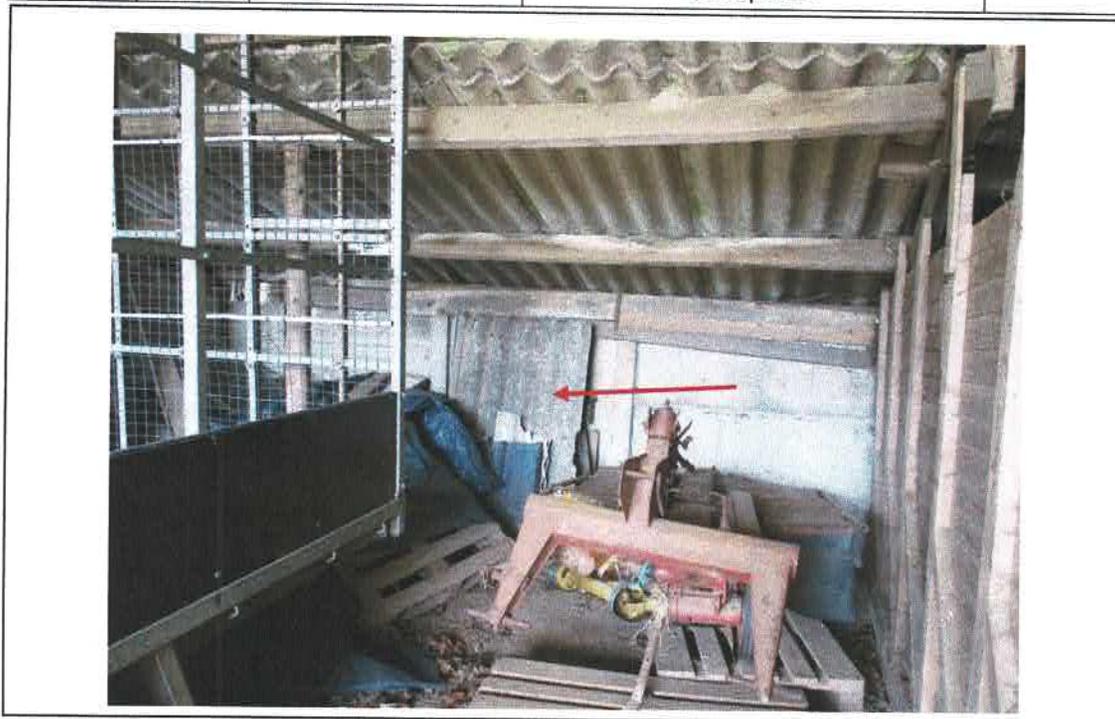
Niveau	Local / Endroit	Matériau	Amiante
<b>Photo 5</b>	/	Hangar stockage	Ondulés de toit en fibrociment entreposés	OUI

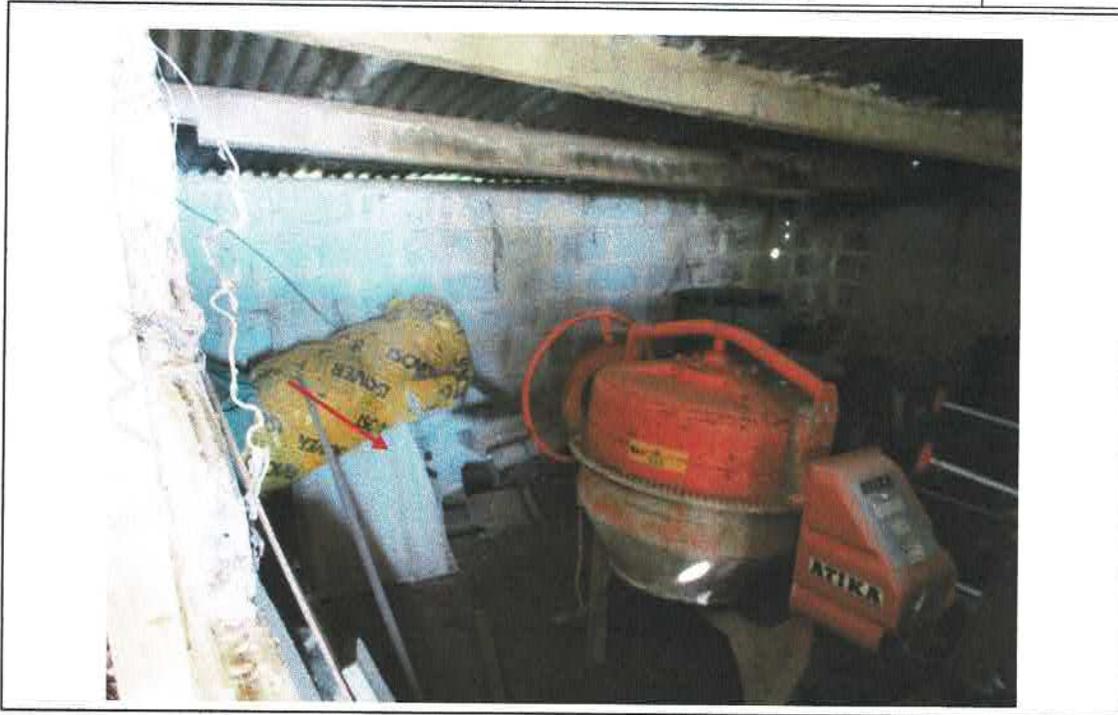
Niveau	Local / Endroit	Matériau	Amiante
<b>Photo 7</b>	/	Hangar stockage	Ondulés de toit en fibrociment entreposés	OUI

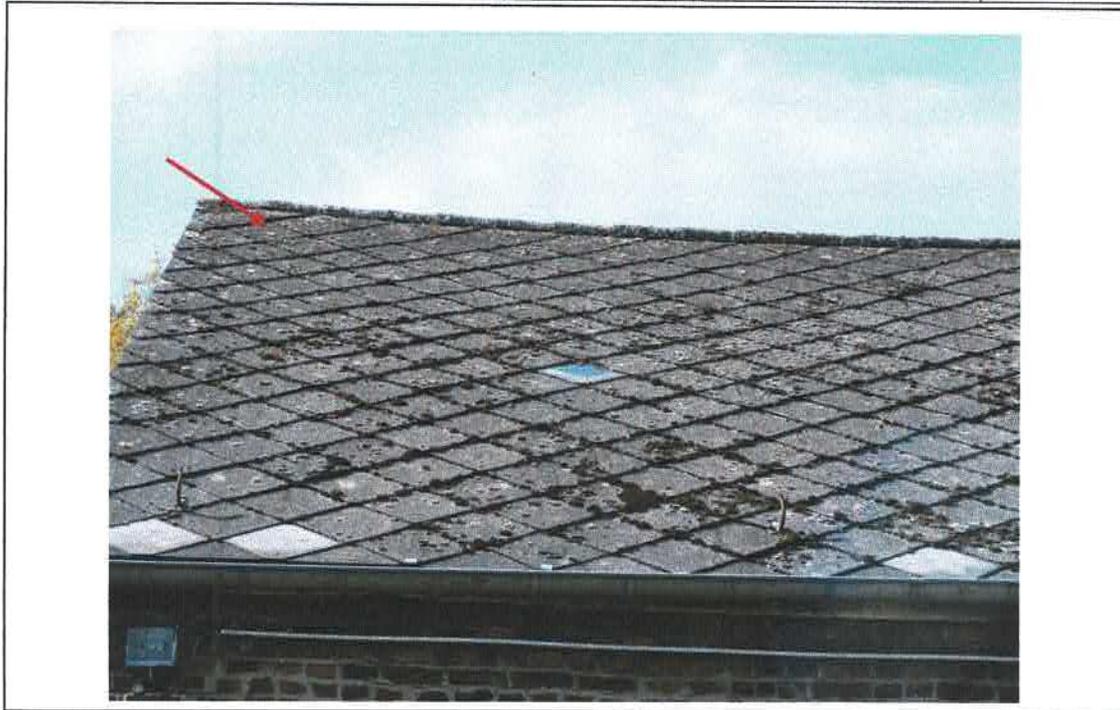
Niveau	Local / Endroit	Matériau	Amiante
<b>Photo 9</b>	/	Maison	Ardoises de toit en fibrociment	OUI

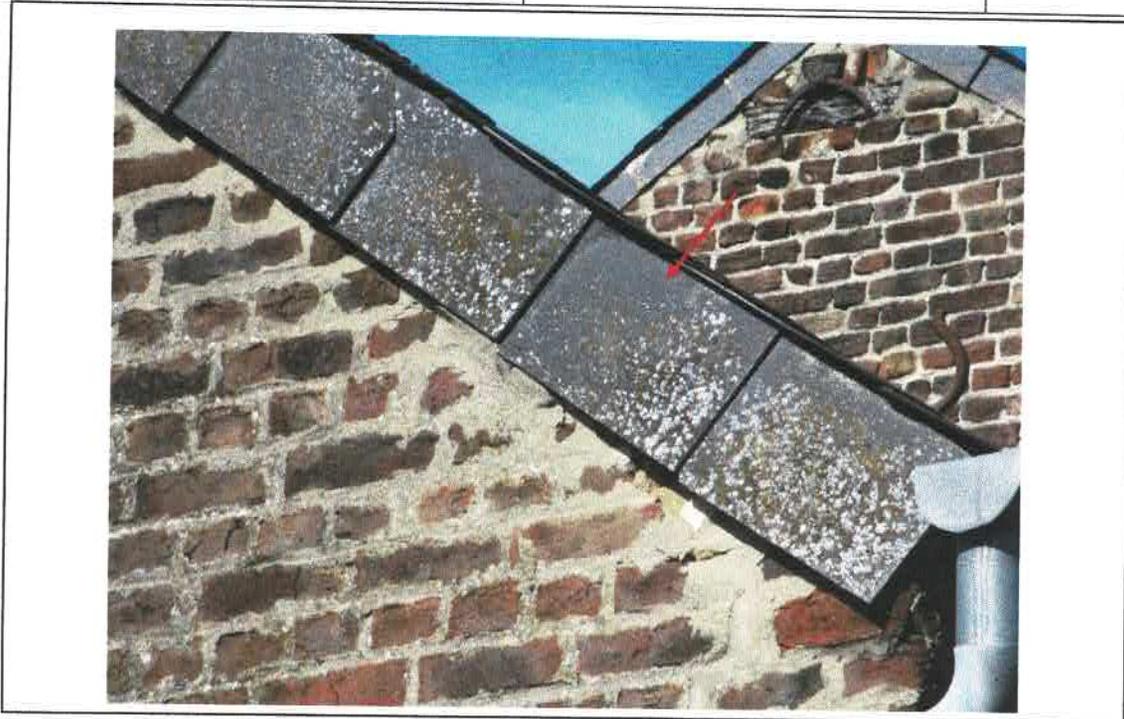
Niveau	Local / Endroit	Matériau	Amiante
<b>Photo 11</b>	/	Maison	Ardoises de rive en fibrociment	OUI

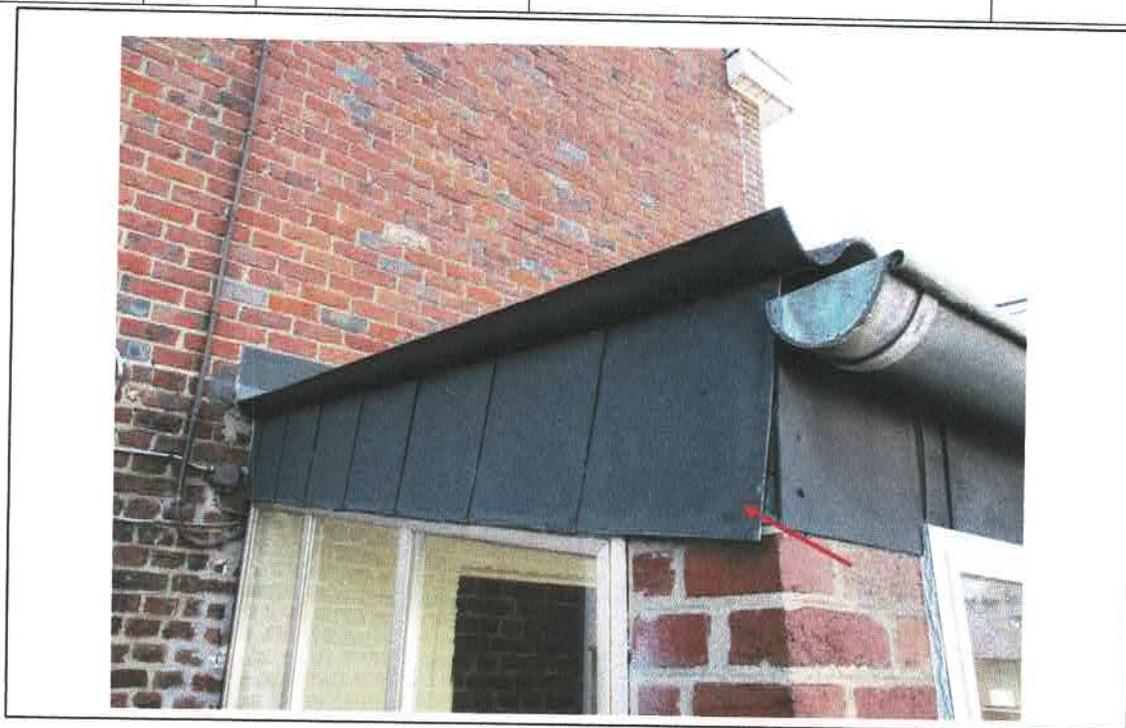
/	Maison / véranda latérale	Ondulés de toit en fibrociment	12-14	1	+/-14m <sup>2</sup>	Connu comme contenant de l'amiante (*)	Non	Contrôle annuel

Niveau	Local / Endroit	Matériau	Amiante
<b>Photo 13</b>	/	Maison / véranda latérale	Ardoises de rive en fibrociment	OUI

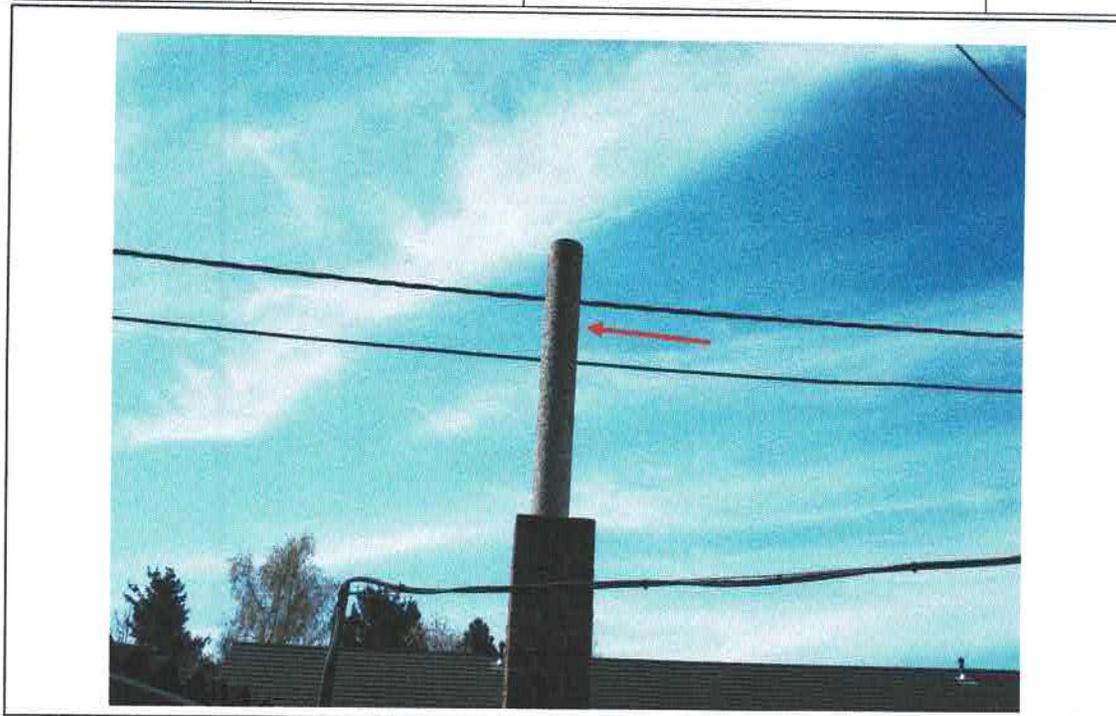
Niveau	Local / Endroit	Matériau	Amiante
<b>Photo 15</b>	/	Maison / véranda latérale	Conduit de cheminée en fibrociment	OUI

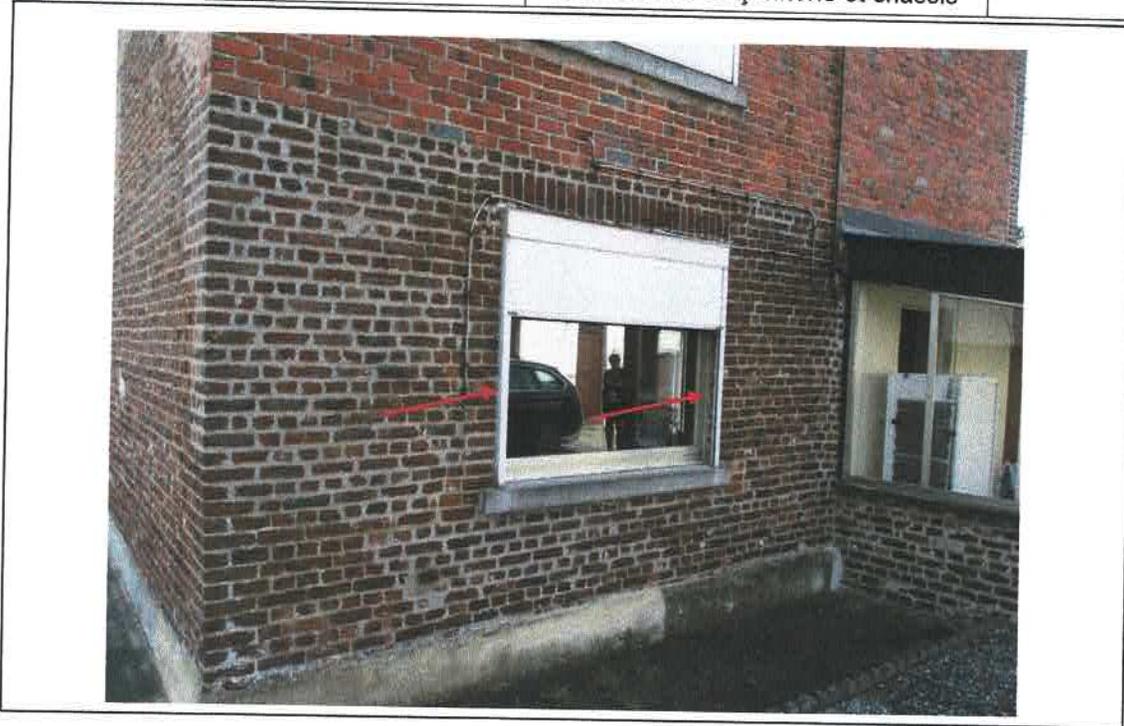
Niveau	Local / Endroit	Matériau	Amiante
<b>Photo 17</b>	/	Maison, châssis aluminium	Mastic entre maçonnerie et volets Mastic entre maçonnerie et châssis	OUI

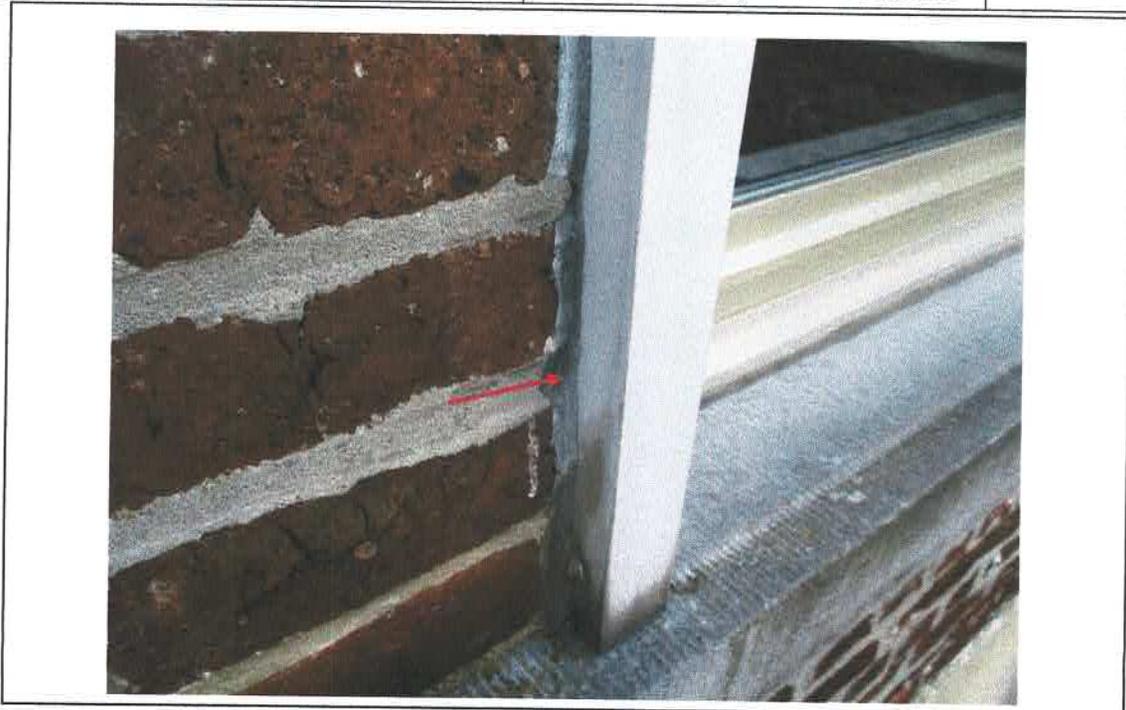
Niveau	Local / Endroit	Matériau	Amiante
<b>Photo 18</b>	/	Maison, châssis aluminium	Mastic entre maçonnerie et volets Mastic entre maçonnerie et châssis	OUI

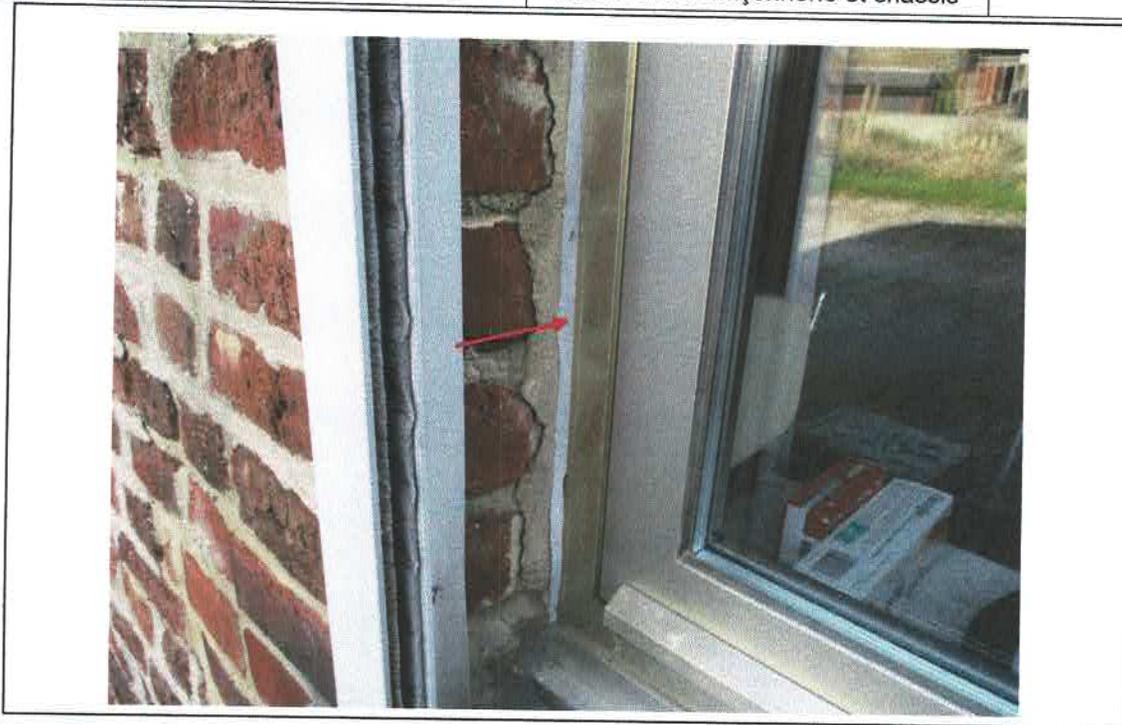
Niveau	Local / Endroit	Matériau	Amiante
<b>Photo 19</b>	/	Maison, châssis aluminium	Mastic entre maçonnerie et volets Mastic entre maçonnerie et châssis	OUI

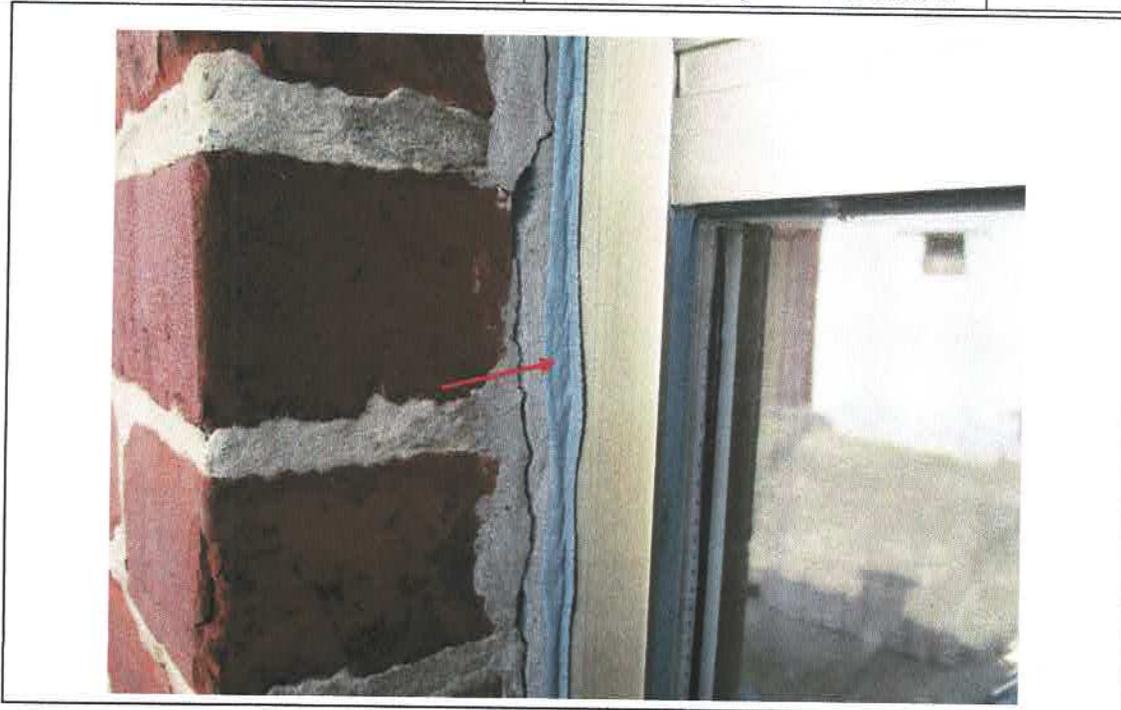
Niveau	Local / Endroit	Matériau	Amiante
<b>Photo 24</b>	/	Maison, châssis aluminium	Mastic entre maçonnerie et volets Mastic entre maçonnerie et châssis	OUI

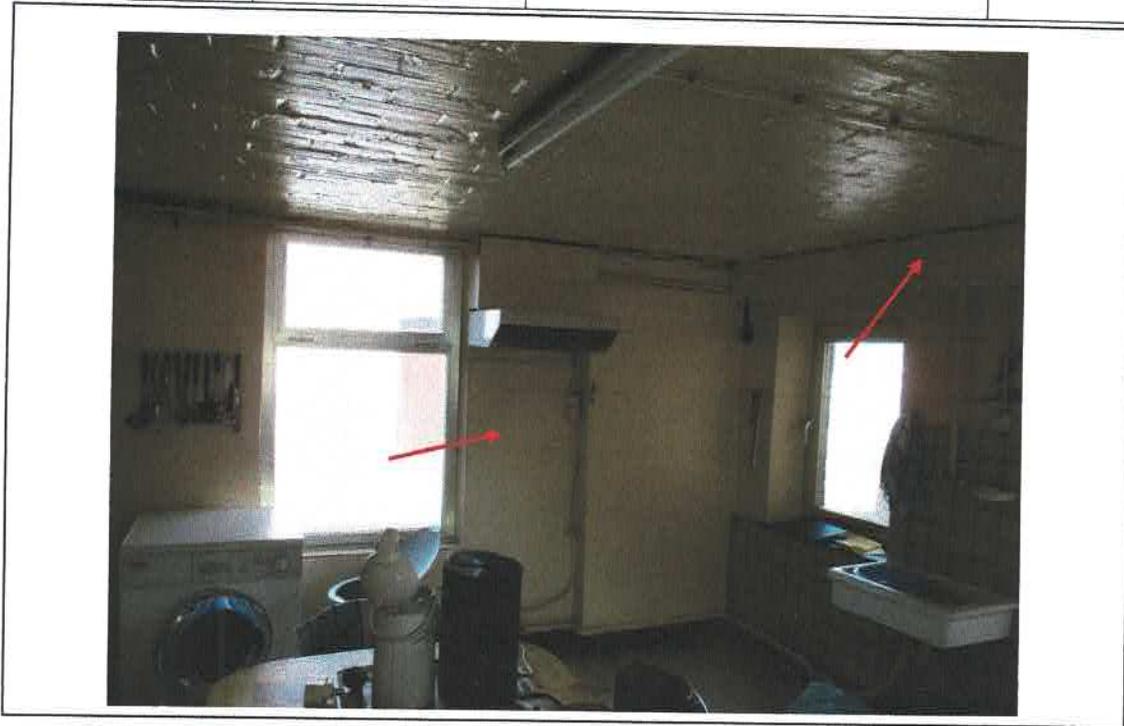
RDC	Maison / arrière cuisine	Plaques murales en fibrociment	25→30	7	+/-26m <sup>2</sup>	Connu comme contenant de l'amiante (*)	Non	Contrôle annuel / Réparations

Niveau	Local / Endroit	Matériau	Amiante
<b>Photo 25</b>	RDC	Maison / arrière cuisine	Plaques murales en fibrociment	OUI

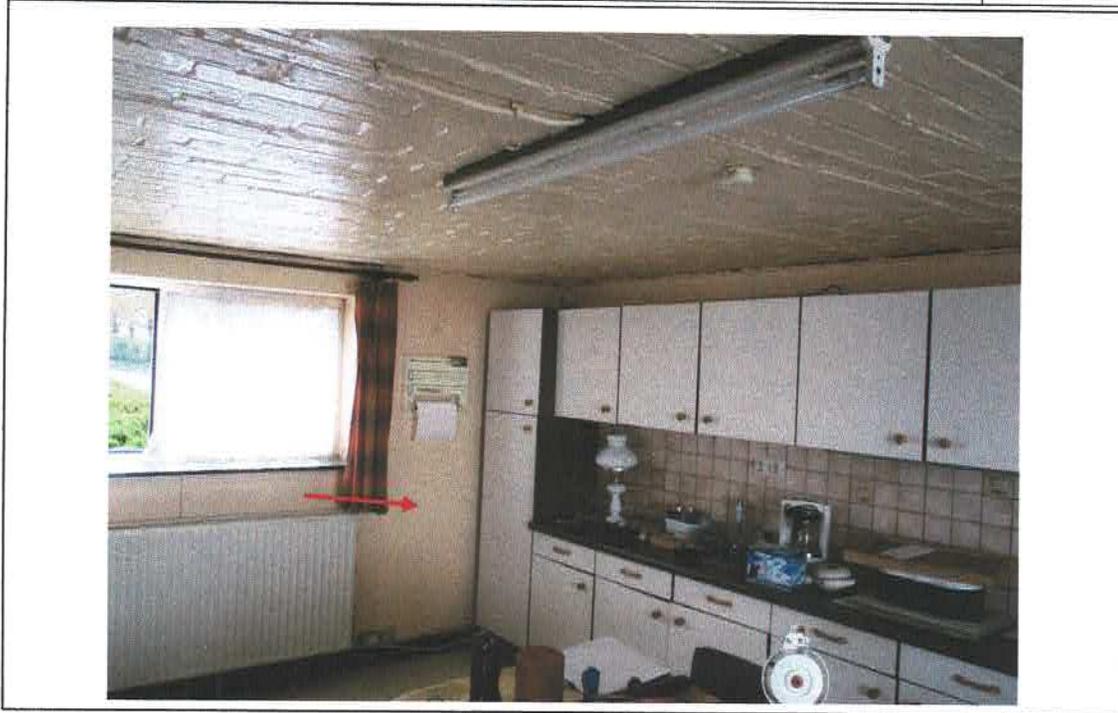
Niveau	Local / Endroit	Matériau	Amiante
<b>Photo 27</b>	RDC	Maison / arrière cuisine	Plaques murales en fibrociment	OUI

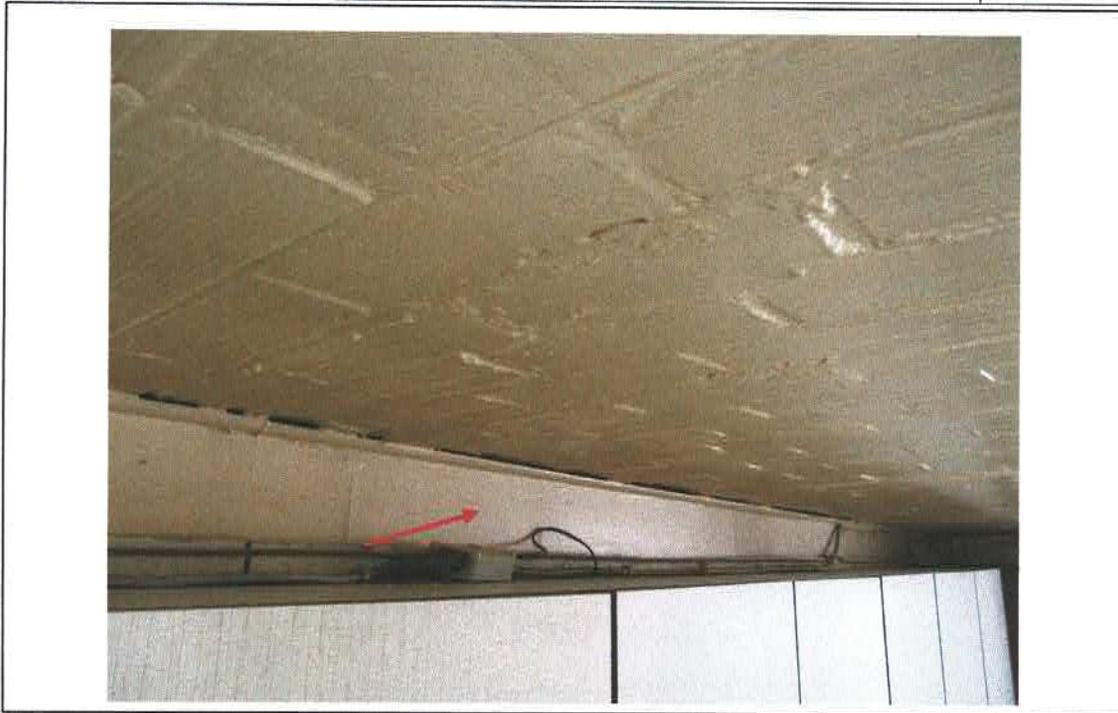
Niveau	Local / Endroit	Matériau	Amiante
<b>Photo 29</b>	RDC	Maison / arrière cuisine	Plaques murales en fibrociment	OUI

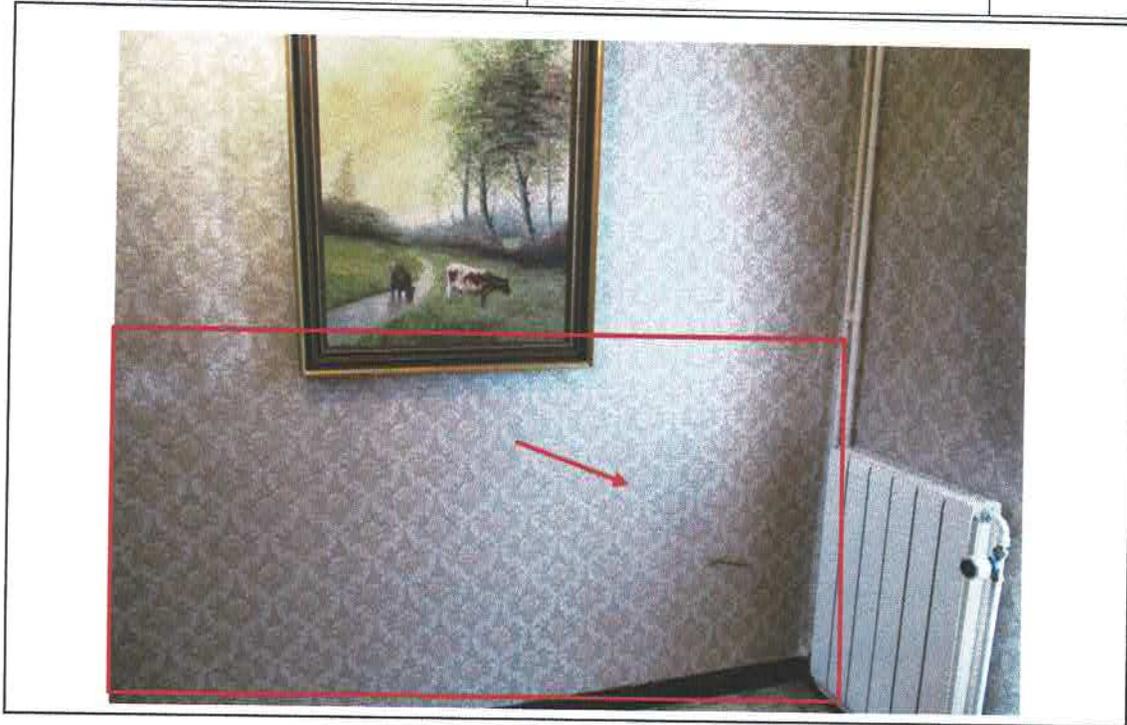
Niveau	Local / Endroit	Matériau	Amiante
<b>Photo 31</b>	RDC	Maison / Hall d'entrée	Plaques murales en fibrociment	OUI

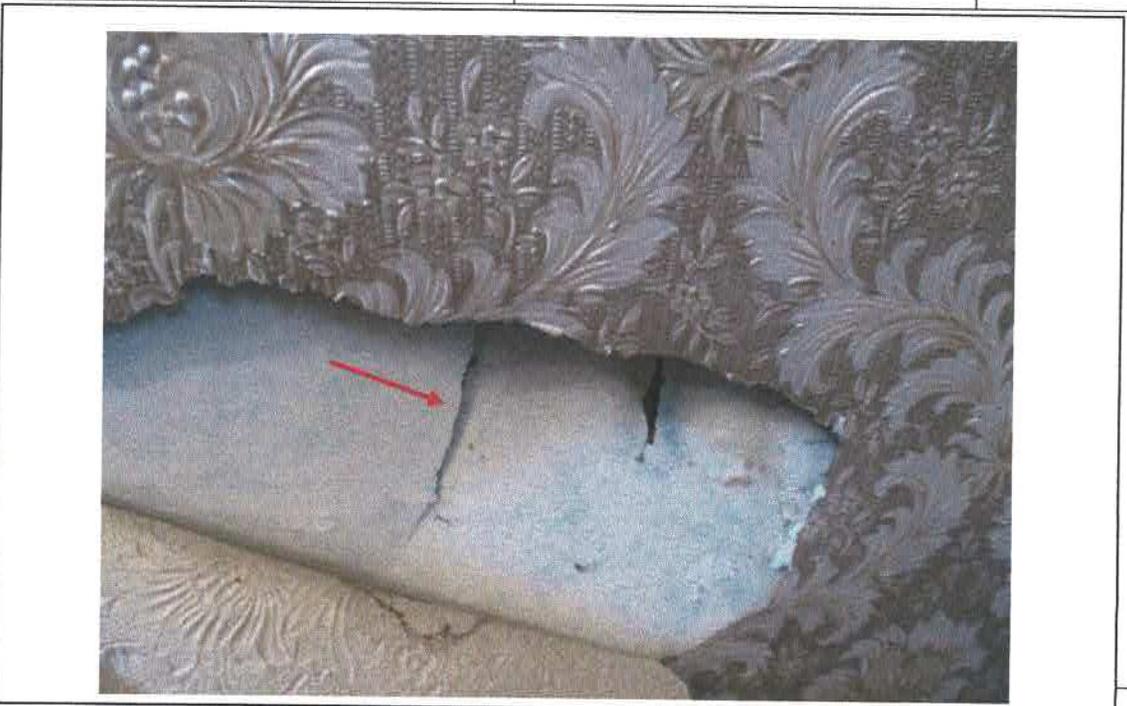
Niveau	Local / Endroit	Matériau	Amiante
<b>Photo 32</b>	RDC	Maison / Hall d'entrée	Plaques murales en fibrociment	OUI

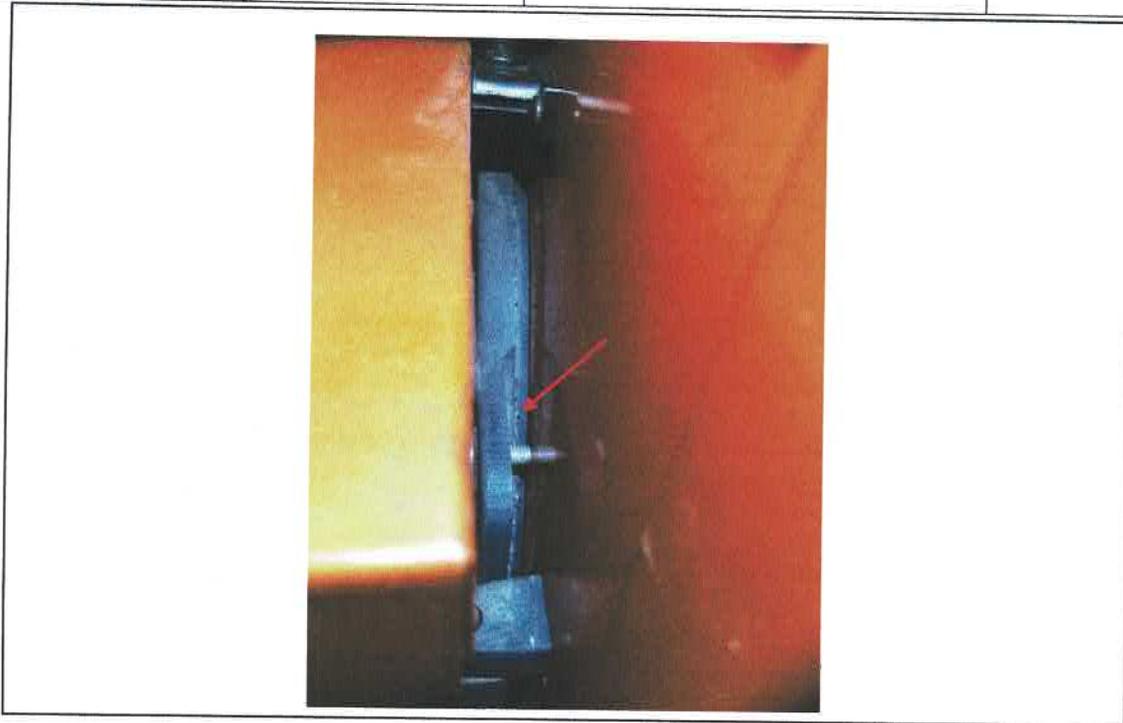
Niveau	Local / Endroit	Matériau	Amiante
<b>Photo 53</b>	-1	Maison / Chaufferie	Joint de brûleur de la chaudière	OUI

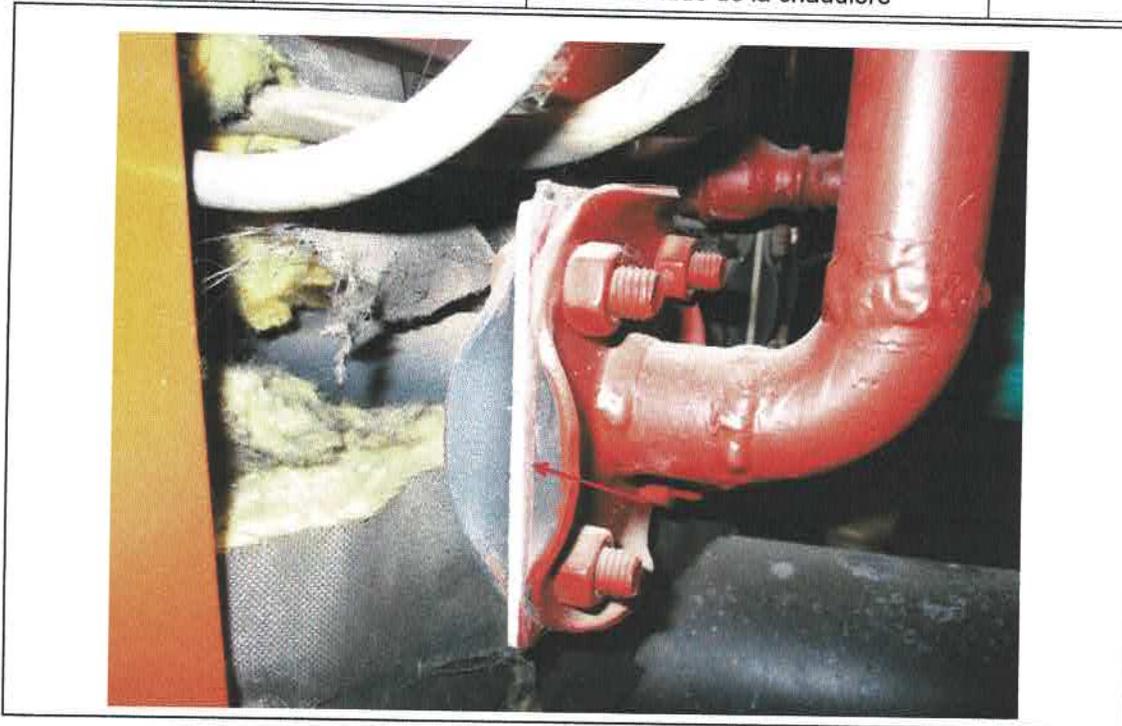
Niveau	Local / Endroit	Matériau	Amiante
<b>Photo 55</b>	-1	Maison / Chaufferie	Joint de bride, sortie/rentrée d'eau chaude de la chaudière	OUI

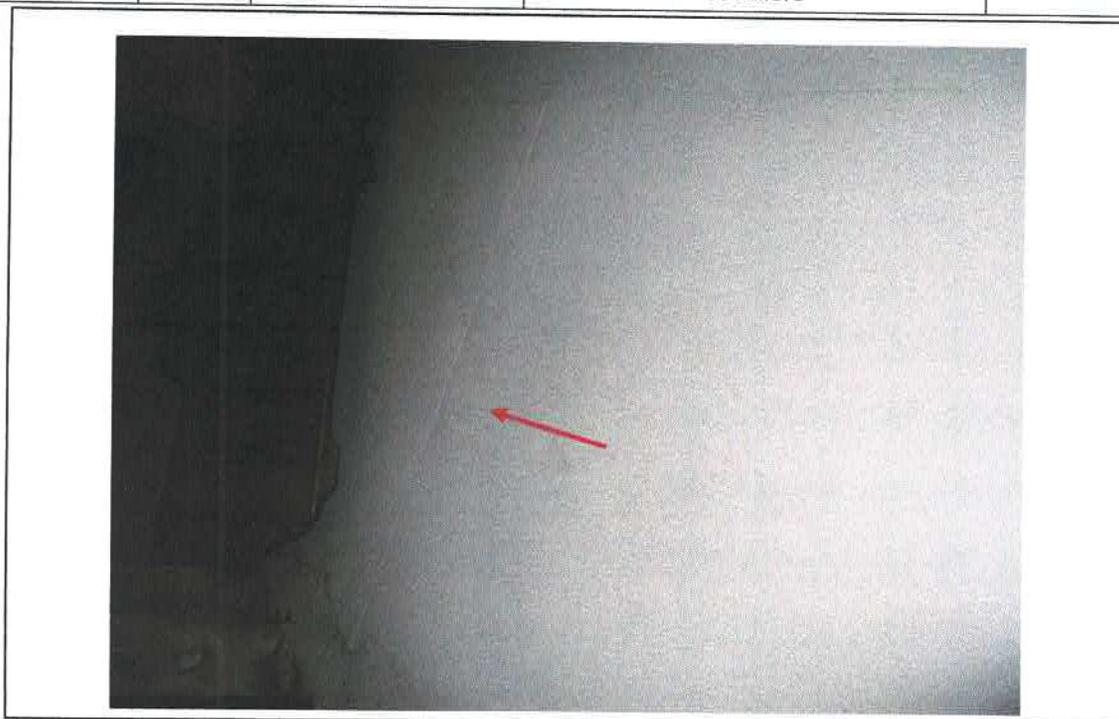
Niveau	Local / Endroit	Matériau	Amiante
<b>Photo 57</b>	-1	Maison / Chaufferie	Plaques en fibrociment dans les escaliers	OUI

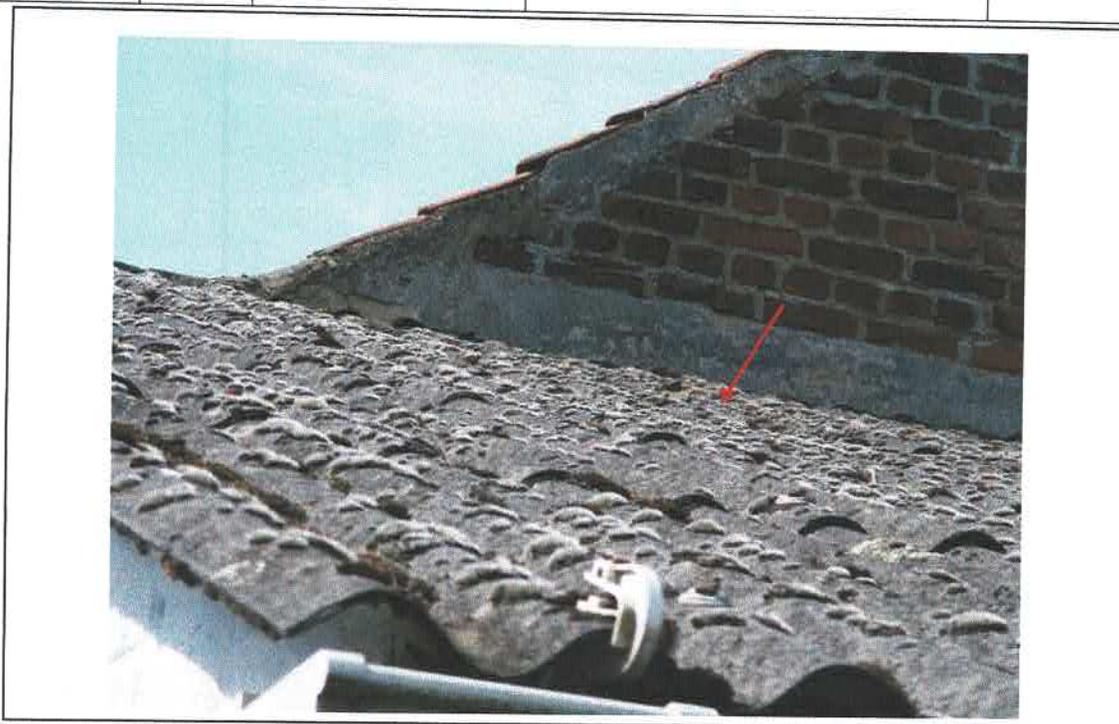
Niveau	Local / Endroit	Matériau	Amiante
<b>Photo 59</b>	/	Garage	Ondulés de toit en fibrociment	OUI

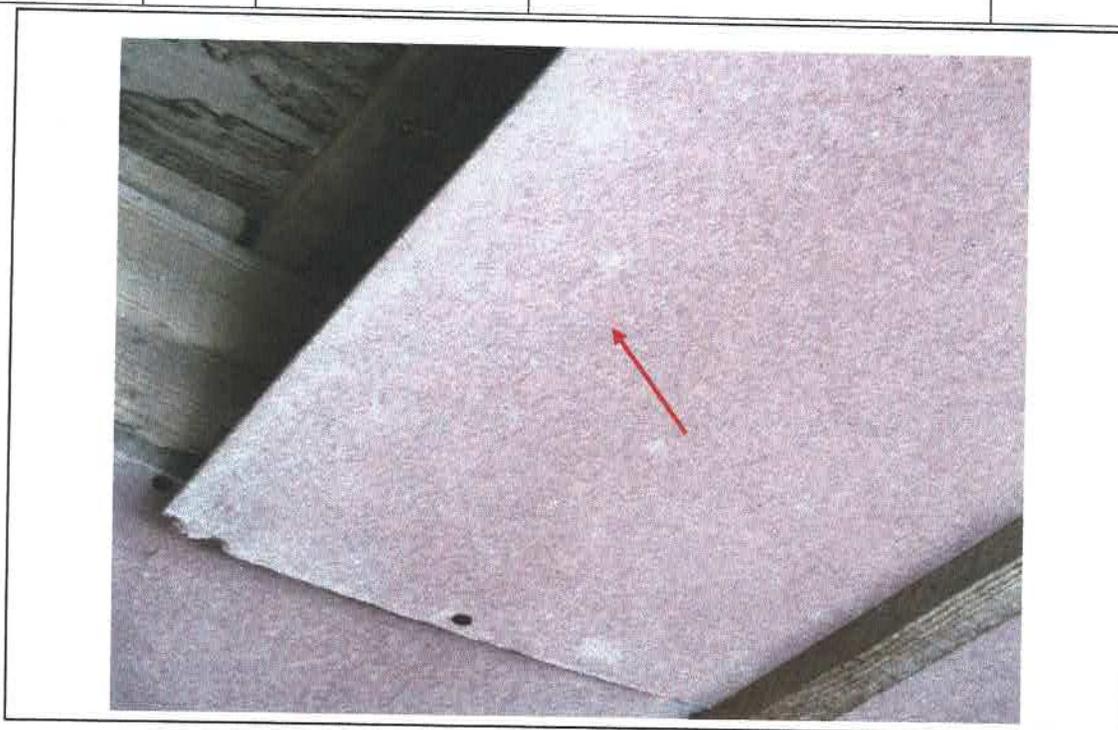
Niveau	Local / Endroit	Matériau	Photo	Fiche	Métre estimatif	Présence amiante	Friable	Conseil
RDC	Maison / Hall d'entrée	Plaques murales en fibrociment	31→33	7	+/-5,3m <sup>2</sup>	Connu comme contenant de l'amiante (*)	Non	Contrôle annuel
-1	Maison / Chaufferie	Joint de brûleur de la chaudière	52-53	8	1 pièce	Connu comme contenant de l'amiante (*)	Non	Contrôle annuel
-1	Maison / Chaufferie	Joint de bride, sortie/rentrée d'eau chaude de la chaudière	54-55	8	4 pièces	Connu comme contenant de l'amiante (*)	Non	Contrôle annuel
-1	Maison / Chaufferie	Plaques en fibrociment dans les escaliers	56-57	7	+/-10m <sup>2</sup>	Connu comme contenant de l'amiante (*)	Non	Contrôle annuel
/	Garage	Ondulés de toit en fibrociment	58-59	3	+/-25m <sup>2</sup>	Connu comme contenant de l'amiante (*)	Non	Contrôle annuel
RDC	Garage	Plaques de type « Menuiserie » rose au plafond	60-61	9	+/-26m <sup>2</sup>	OUI	Non	Contrôle annuel

Niveau	Local / Endroit	Matériau	Amiante
<b>Photo 61</b>	/	Garage	Plaques de type « Menuiserite » rose	OUI

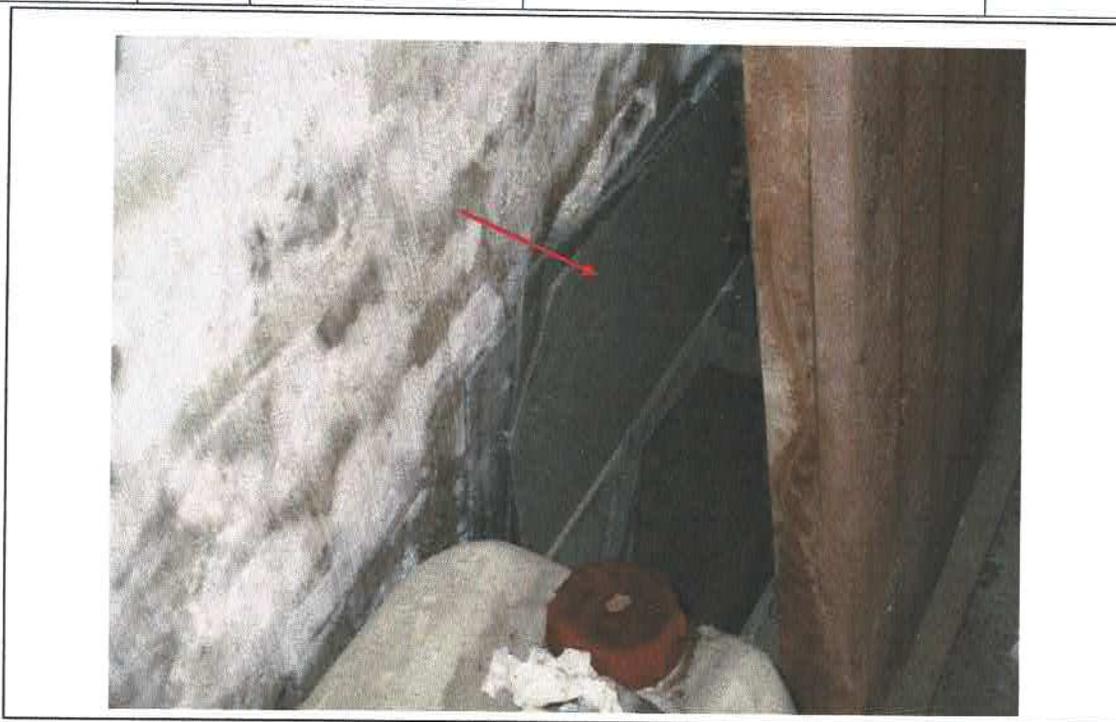
RDC	Garage	Ardoises en fibrociment entreposées	62-63	2	Quelques pièces	Connu comme contenant de l'amiante (*)	Non	Enlèvement à court terme

Niveau	Local / Endroit	Matériau	Amiante
<b>Photo 63</b>	/	Garage	Ardoises en fibrociment entreposées	OUI

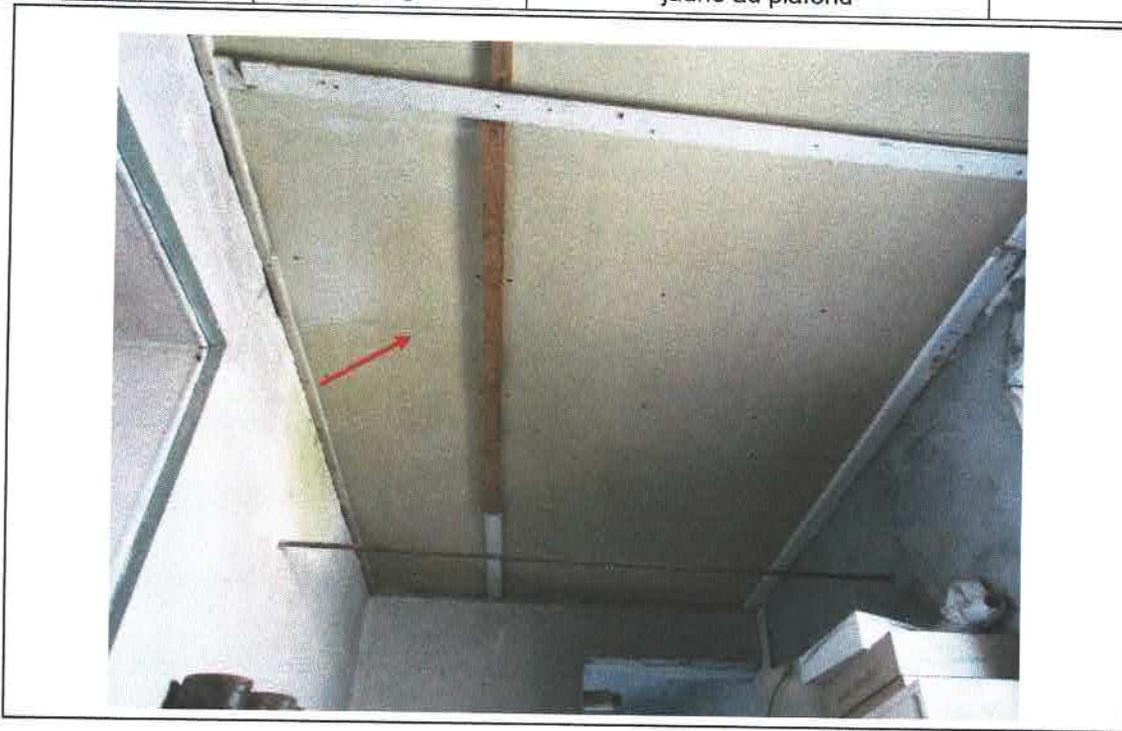
Niveau	Local / Endroit	Matériau	Photo	Fiche	Métre estimatif	Présence amiante	Friable	Conseil
RDC	Remise annexe garage	Plaques de type « Menuiserie » jaune au plafond	65-66	9	+/-8,7m <sup>2</sup>	Connu comme contenant de l'amiante (*)	Non	Contrôle annuel
RDC	Remise annexe garage	Plaques de type « Menuiserie » rose et jaune, entreposées	67→69	2	+/-6m <sup>2</sup>	Connu comme contenant de l'amiante (*)	Non	Enlèvement à court terme
+1	Grenier remise annexe garage	Plaques en fibrociment entreposées	71→73	2	+/-2m <sup>2</sup>	Connu comme contenant de l'amiante (*)	Non	Enlèvement à court terme
+1	Grenier remise annexe garage	Conduit de cheminée en fibrociment entreposé	74-75	2	1 pièce	Connu comme contenant de l'amiante (*)	Non	Enlèvement à court terme
RDC	Garage	Fourreaux en fibrociment dans le mur	77-78	1	2 x +/- 0,3m	Connu comme contenant de l'amiante (*)	Non	Contrôle annuel
/	Extérieur derrière garage	Ondulés de toit en fibrociment entreposés	83-84	2	+/-2m <sup>2</sup>	Connu comme contenant de l'amiante (*)	Non	Enlèvement à court terme

Niveau	Local / Endroit	Matériau	Amiante
<b>Photo 65</b>	RDC	Remise annexe garage	Plaques de type « Menuiserie » jaune au plafond	OUI

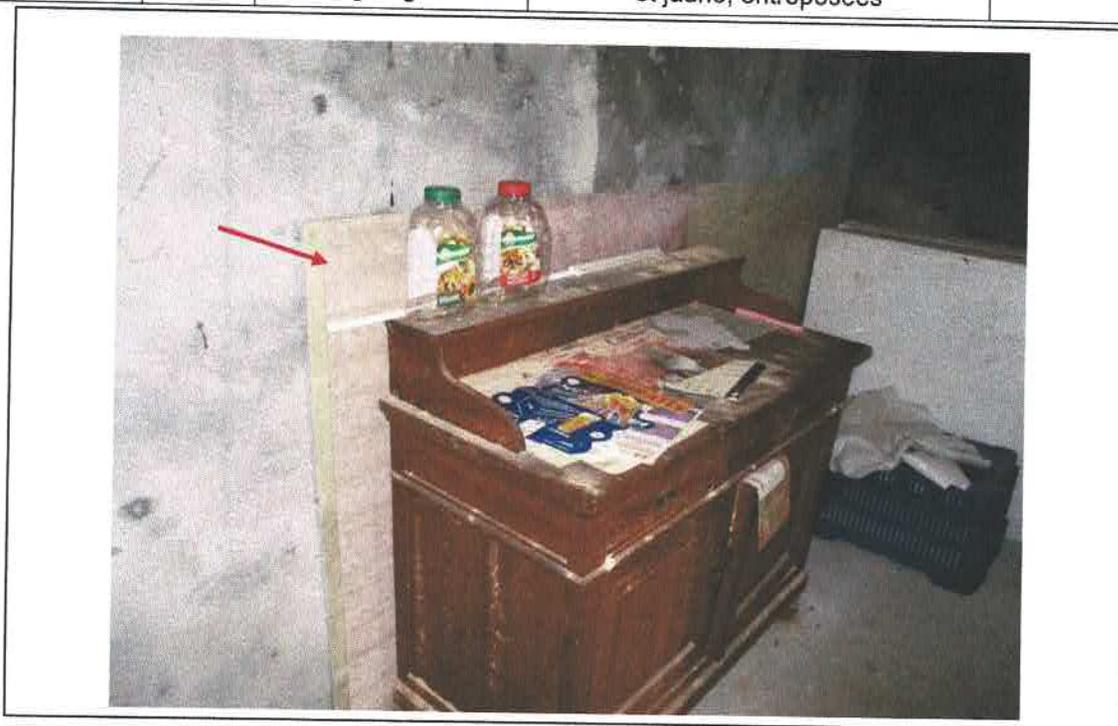
Niveau	Local / Endroit	Matériau	Amiante
<b>Photo 67</b>	RDC	Remise annexe garage	Plaques de type « Menuiserite » rose et jaune, entreposées	OUI
