Nos références: CBC-R18/107.

## RAPPORT D'INVENTAIRE AMIANTE NON DESTRUCTIF

### Maison d'habitation et bâtis annexes – Rue aux Cafés 13 Grand Leez

Inspection réalisée le 17-05-18

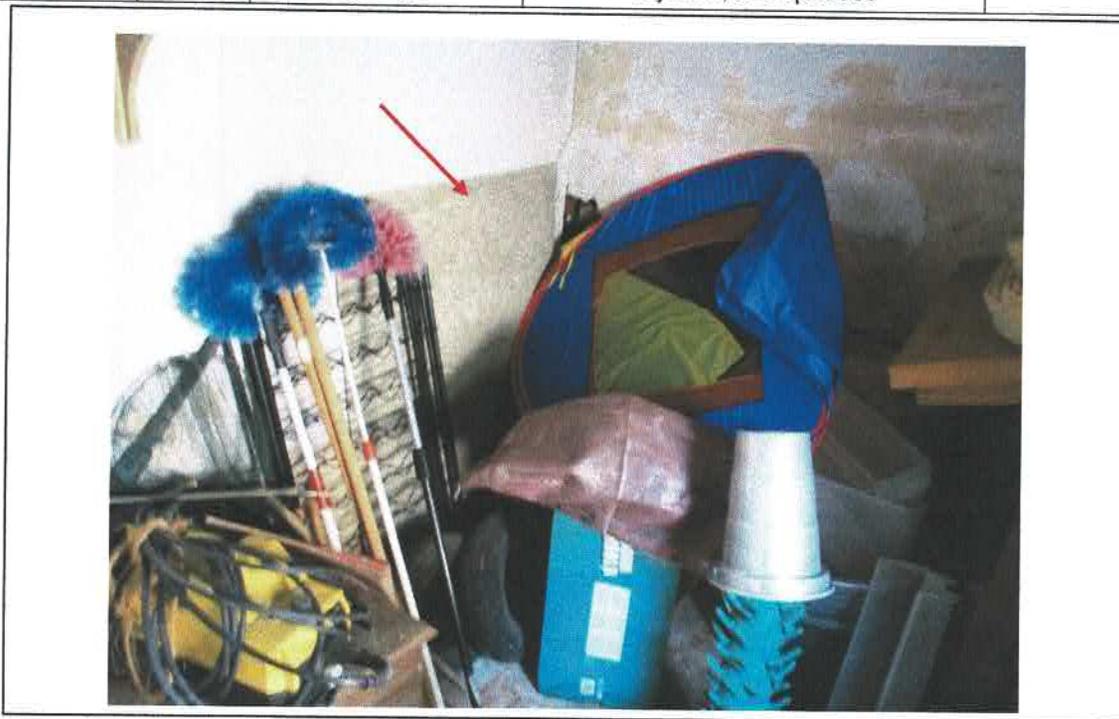
Niveau	Local / Endroit	Matériau	Amiante
<b>Photo 69</b>	RDC	Remise annexe garage	Plaques de type « Menuiserite » rose et jaune, entreposées	OUI

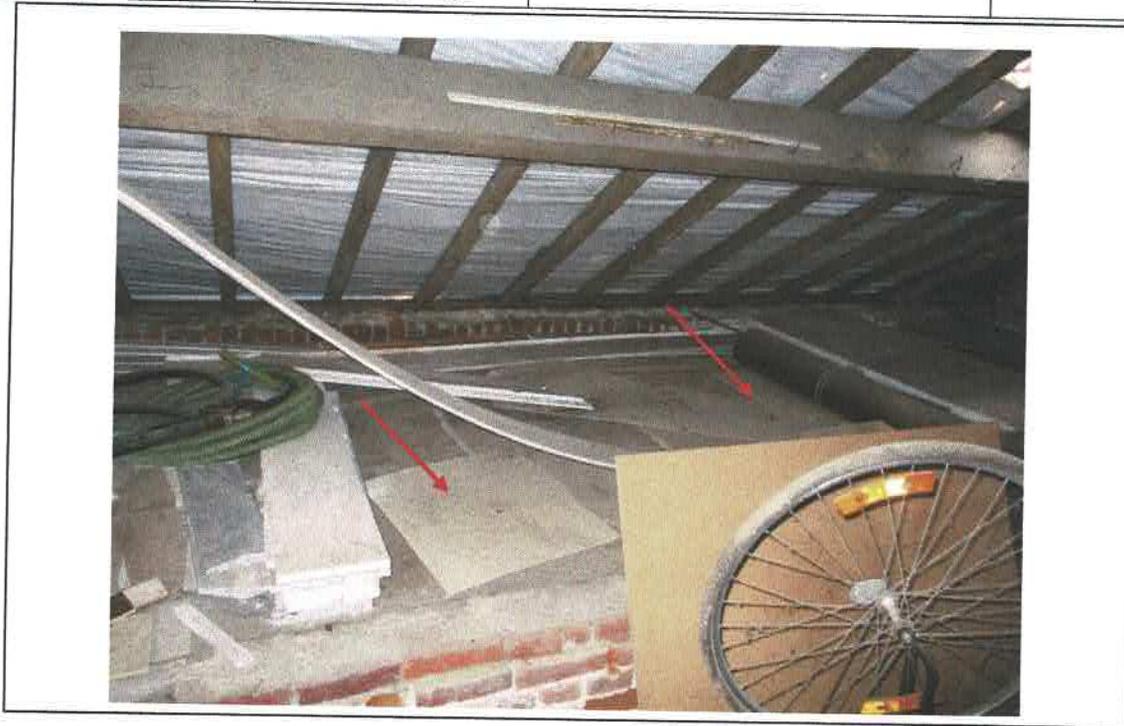
Niveau	Local / Endroit	Matériau	Amiante
<b>Photo 71</b>	+1	Grenier remise annexe garage	Plaques en fibrociment entreposées	OUI

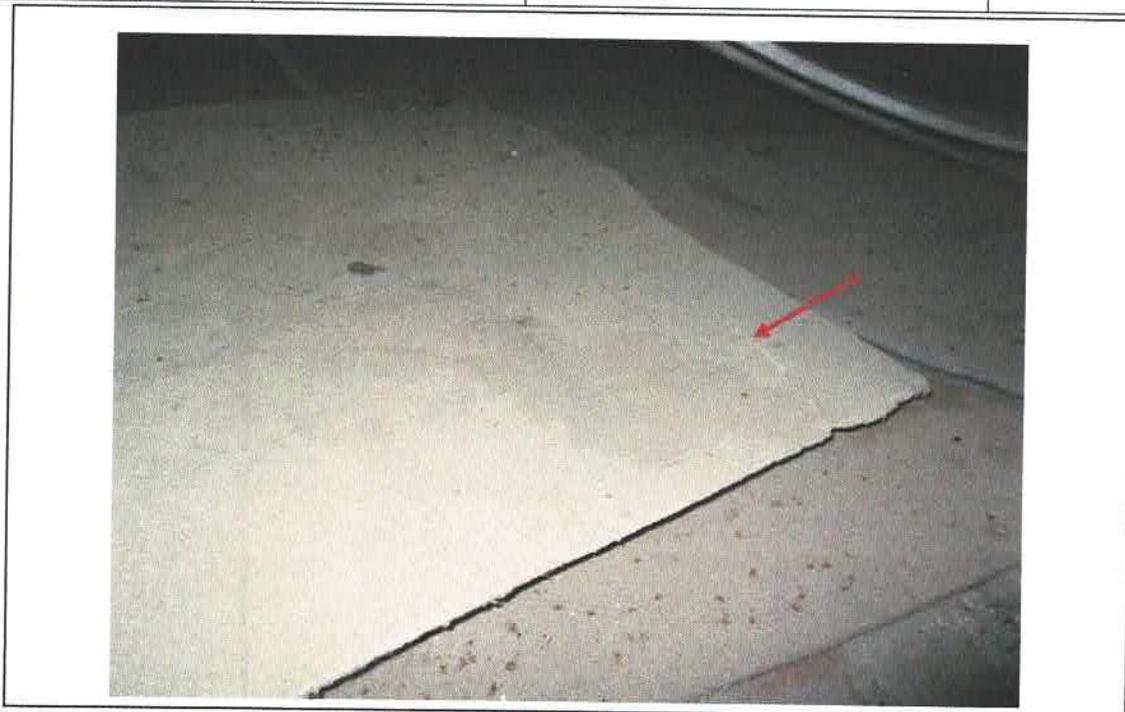
Niveau	Local / Endroit	Matériau	Amiante
<b>Photo 72</b>	+1	Grenier remise annexe garage	Plaques en fibrociment entreposées	OUI

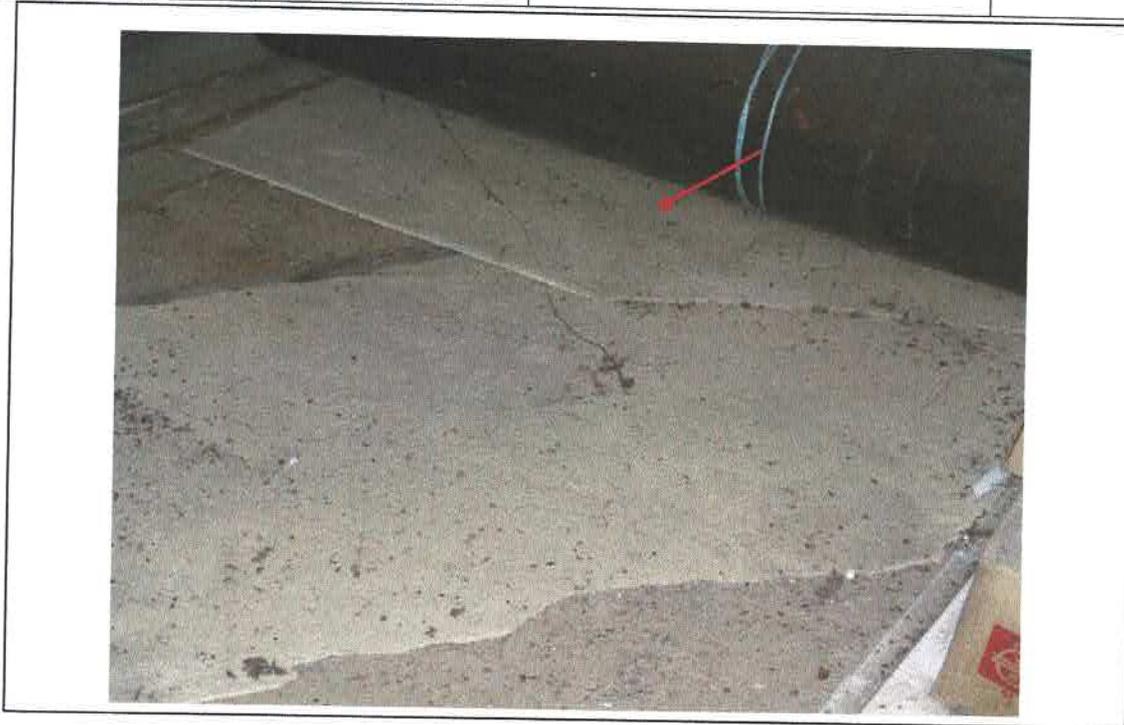
Niveau	Local / Endroit	Matériau	Amiante
<b>Photo 73</b>	+1	Grenier remise annexe garage	Plaques en fibrociment entreposées	OUI

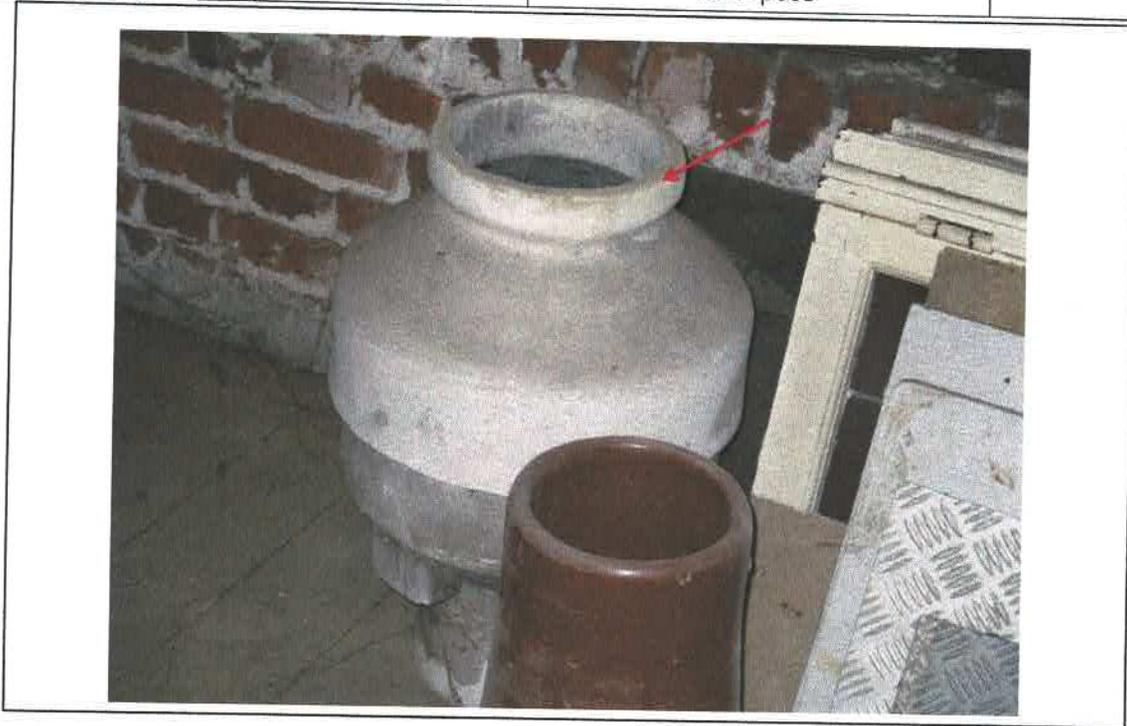
Niveau	Local / Endroit	Matériau	Amiante
<b>Photo 75</b>	+1	Grenier remise annexe garage	Conduit de cheminée en fibrociment entreposé	OUI

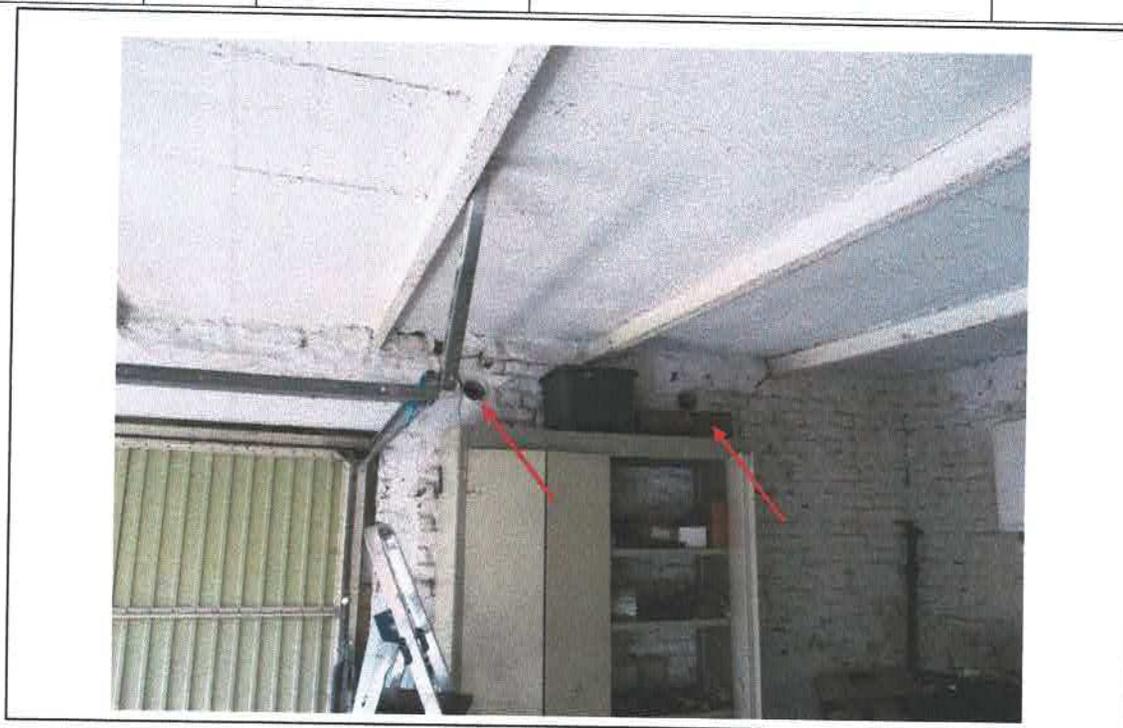
Niveau	Local / Endroit	Matériau	Amiante
<b>Photo 77</b>	RDC	Garage	Fourreaux en fibrociment dans le mur	OUI

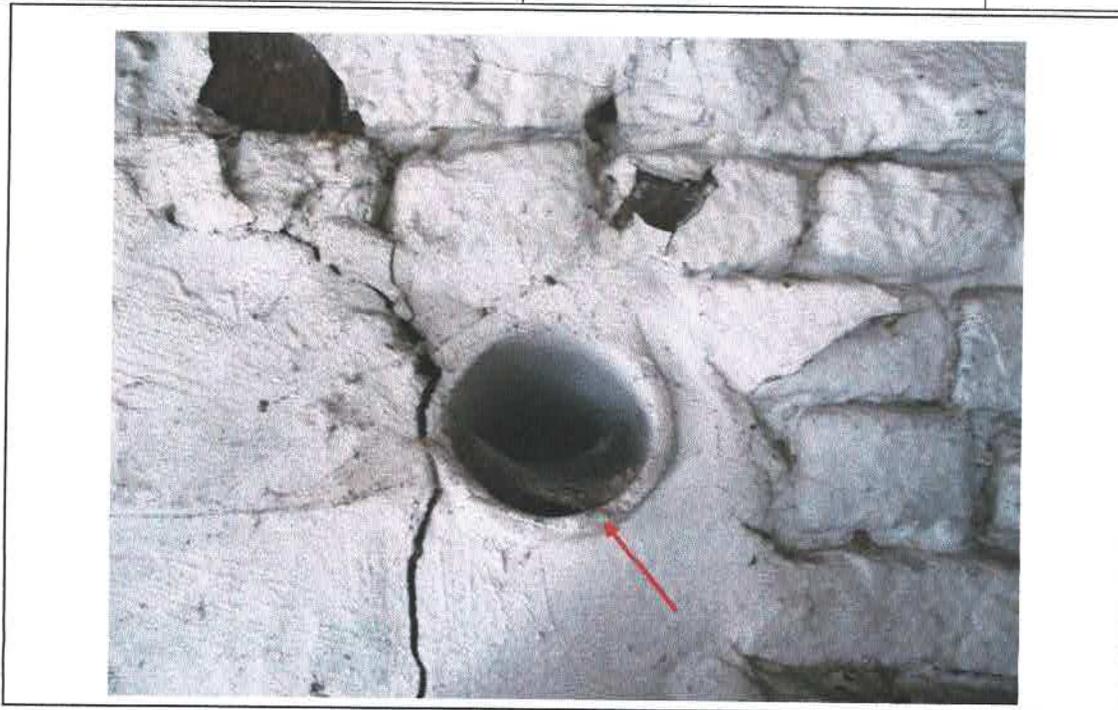
Niveau	Local / Endroit	Matériau	Amiante
<b>Photo 78</b>	RDC	Garage	Fourreaux en fibrociment dans le mur	OUI

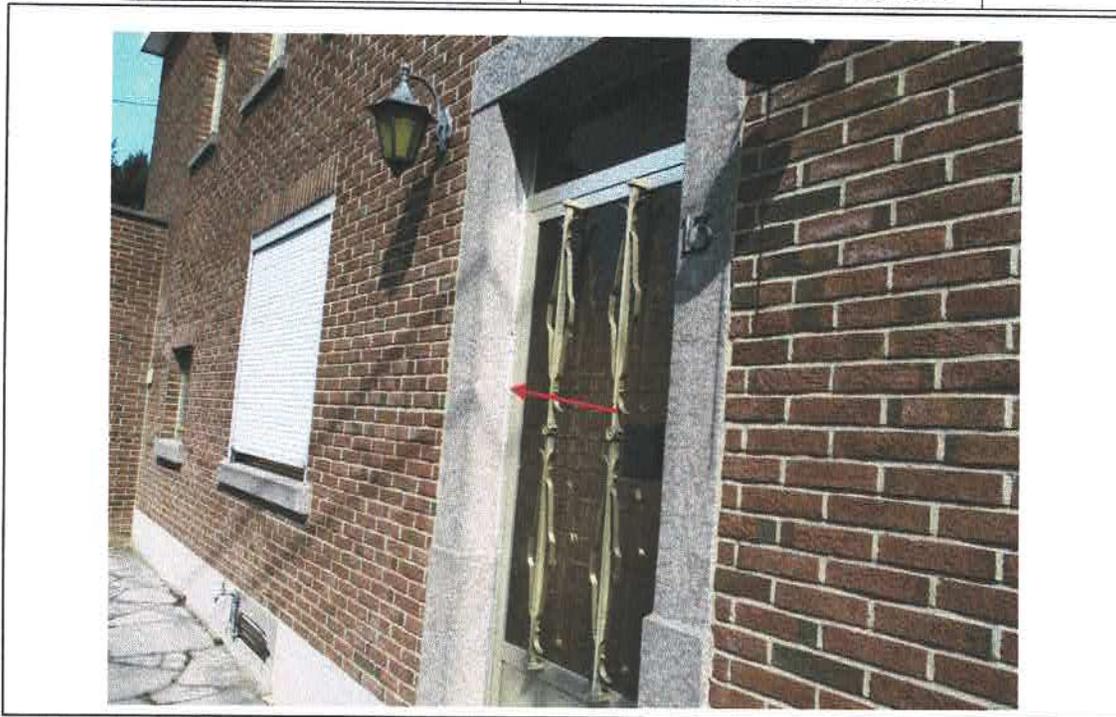
Niveau	Local / Endroit	Matériau	Amiante
<b>Photo 81</b>	/	Maison, châssis aluminium	Mastic entre maçonnerie et volets Mastic entre maçonnerie et châssis	OUI

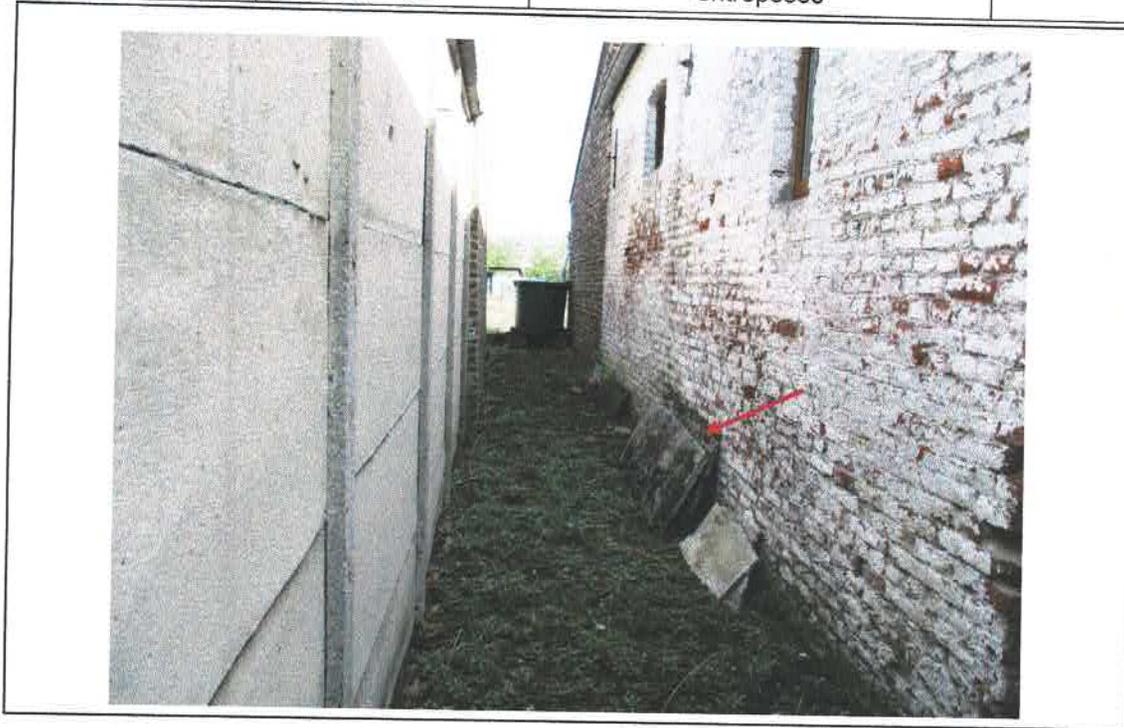
Niveau	Local / Endroit	Matériau	Amiante
<b>Photo 83</b>	/	Extérieur derrière garage	Ondulés de toit en fibrociment entreposés	OUI

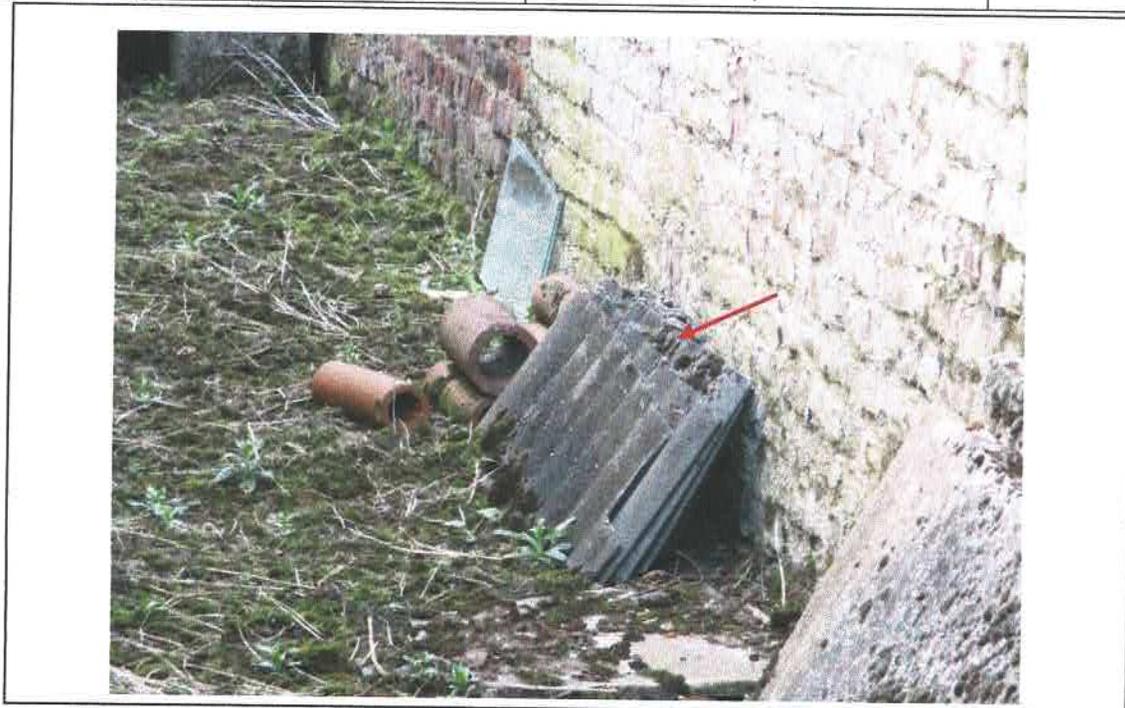
Niveau	Local / Endroit	Matériau	Amiante
<b>Photo 84</b>	/	Extérieur derrière garage	Ondulés de toit en fibrociment entreposés	OUI

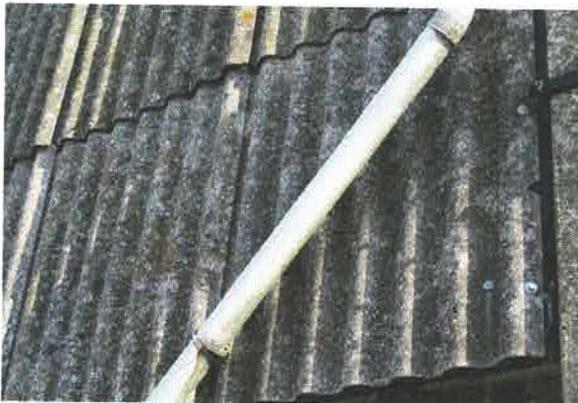
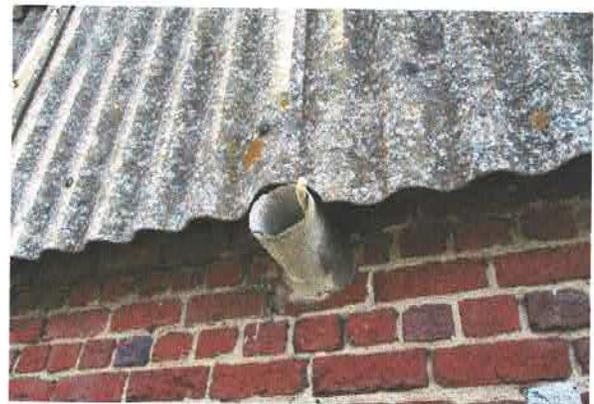
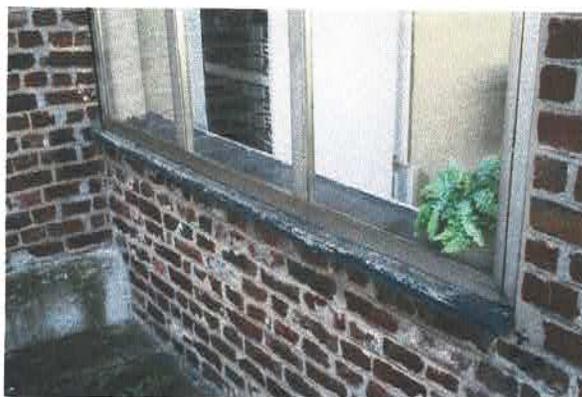
FICHE	Niveau	Local / Endroit	Matériau	Présence amiante
1	Voir conclusion	Voir conclusion	Eléments en fibrociment	Connu comme contenant de l'amiante

Type d'amiante		Etat		Friabilité	
<input checked="" type="checkbox"/>	Non analysé mais connu comme contenant de l'amiante (chrysotile minimum)	<input checked="" type="checkbox"/>	Légèrement dégradé	<input checked="" type="checkbox"/>	Non friable
Risque de détérioration accidentelle		Local confiné		Ventilation - Vibration	
<input checked="" type="checkbox"/>	Très faible	<input checked="" type="checkbox"/>	Non	<input checked="" type="checkbox"/>	Moyen
Personnes directement concernée		Occupation		Accessibilité	
<input checked="" type="checkbox"/>	Peu (- de 3)	<input checked="" type="checkbox"/>	Très peu fréquenté	<input checked="" type="checkbox"/>	Facile d'accès
Activité pouvant donner lieu à une exposition à l'amiante					
<input type="checkbox"/>	/	<input checked="" type="checkbox"/>	Travaux		
<input type="checkbox"/>	/	<input type="checkbox"/>	/		
CONSEIL					
<input checked="" type="checkbox"/>	Contrôle annuel de l'état du matériau	<input type="checkbox"/>	Ne pas démonter à haute pression

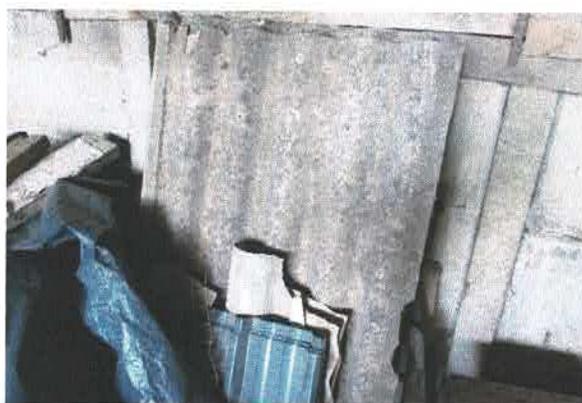
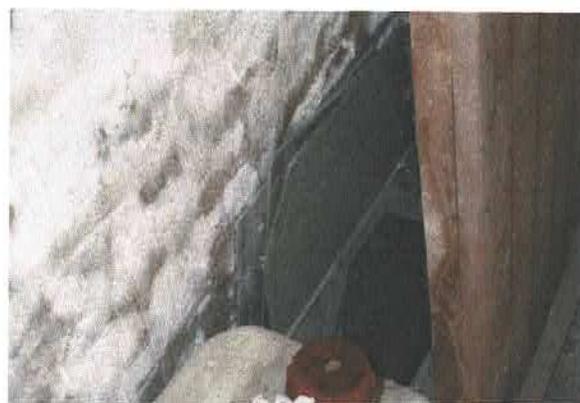
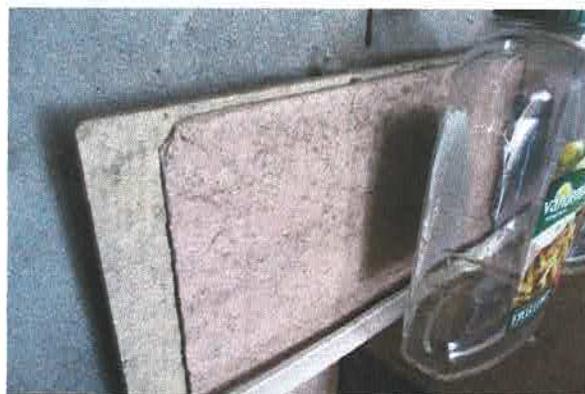
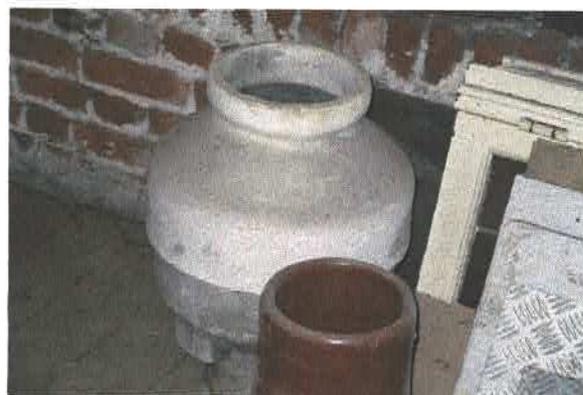
FICHE	Niveau	Local / Endroit	Matériau	Présence amiante
2	Voir conclusion	Voir conclusion	Éléments en fibrociment entreposés	Connu comme contenant de l'amiante

Type d'amiante		Etat		Friabilité	
<input checked="" type="checkbox"/>	Non analysé mais connu comme contenant de l'amiante (chrysotile minimum)	<input checked="" type="checkbox"/>	Légèrement dégradé	<input checked="" type="checkbox"/>	Non friable
<b>Risque de détérioration accidentelle</b>		<b>Local confiné</b>		<b>Ventilation - Vibration</b>	
<input checked="" type="checkbox"/>	Très faible	<input checked="" type="checkbox"/>	Non	<input checked="" type="checkbox"/>	Léger
<b>Personnes directement concernée</b>		<b>Occupation</b>		<b>Accessibilité</b>	
<input checked="" type="checkbox"/>	Peu (- de 3)	<input checked="" type="checkbox"/>	Très peu fréquenté	<input checked="" type="checkbox"/>	Facile d'accès
<b>Activité pouvant donner lieu à une exposition à l'amiante</b>					
<input checked="" type="checkbox"/>	Rangement	<input type="checkbox"/>	Nettoyage		
<input type="checkbox"/>	/	<input type="checkbox"/>	/

<b>CONSEIL</b>					
<input checked="" type="checkbox"/>	Prévoir l'enlèvement du matériau à court terme - limiter l'accès au local	<input type="checkbox"/>	/		
<input type="checkbox"/>	/	<input type="checkbox"/>	/

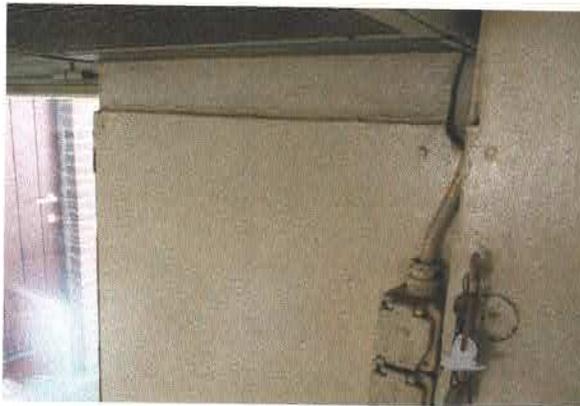
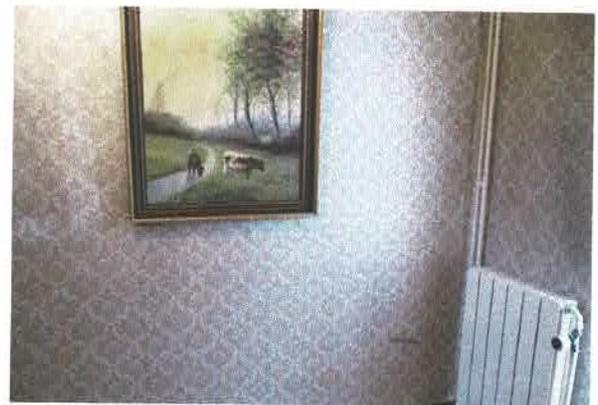
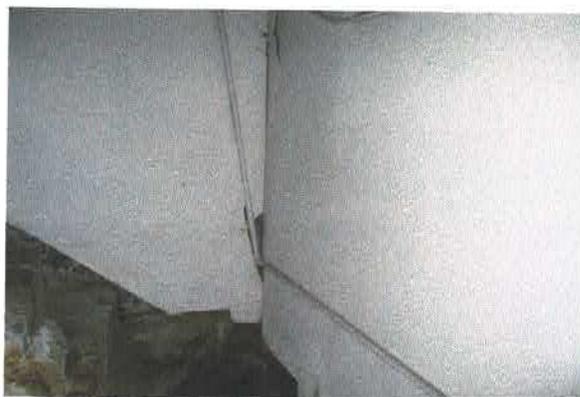
FICHE	Niveau	Local / Endroit	Matériau	Présence amiante
7	Voir conclusion	Voir conclusion	Plaques murales en fibrociment	Connu comme contenant de l'amiante

Type d'amiante		Etat		Friabilité	
<input checked="" type="checkbox"/>	Non analysé mais connu comme contenant de l'amiante (chrysotile minimum)	<input checked="" type="checkbox"/>	Légèrement dégradé	<input checked="" type="checkbox"/>	Non friable
Risque de détérioration accidentelle		Local confiné		Ventilation - Vibration	
<input checked="" type="checkbox"/>	Faible	<input checked="" type="checkbox"/>	Oui	<input checked="" type="checkbox"/>	Léger
Personnes directement concernée		Occupation		Accessibilité	
<input checked="" type="checkbox"/>	Moyen (3-10)	<input checked="" type="checkbox"/>	Fréquentation courante	<input checked="" type="checkbox"/>	Facile d'accès
Activité pouvant donner lieu à une exposition à l'amiante					
<input checked="" type="checkbox"/>	Travaux	<input checked="" type="checkbox"/>	Travaux d'électricité		
<input type="checkbox"/>	/	<input checked="" type="checkbox"/>	Remplacement cloisons-murs

CONSEIL					
<input checked="" type="checkbox"/>	Contrôle annuel de l'état du matériau	<input checked="" type="checkbox"/>	Ne pas percer		
<input checked="" type="checkbox"/>	Réparation des endroits dégradés	<input type="checkbox"/>	/
