# Asbestinventarisatetest

Mollestraat 10, 1730 Asse

Attestnummer : 20230830-000313.000

Uitgegeven op : 30.08.2023

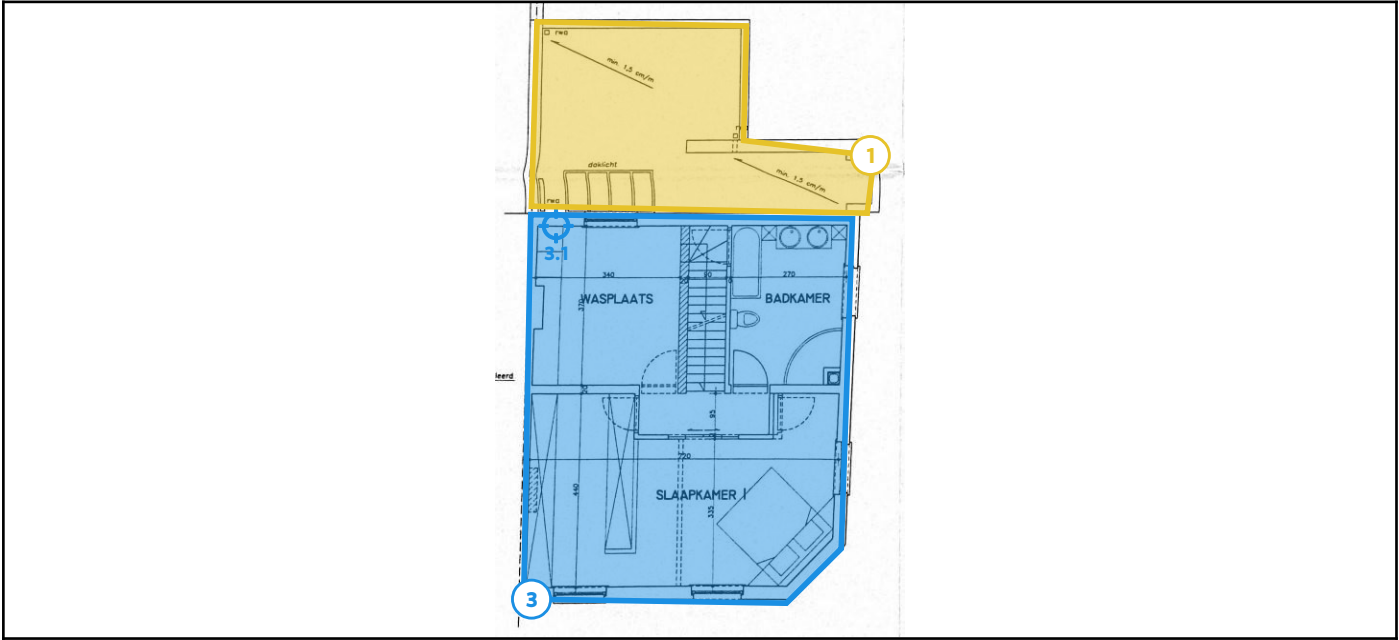
# Plan 1.2: 1ste verdiep plan

| Beschrijving | Type | Actie |
|---|---|---|
| 1. Roofing plat dak | Asbestmateriaal | Zorgvuldig beheren |

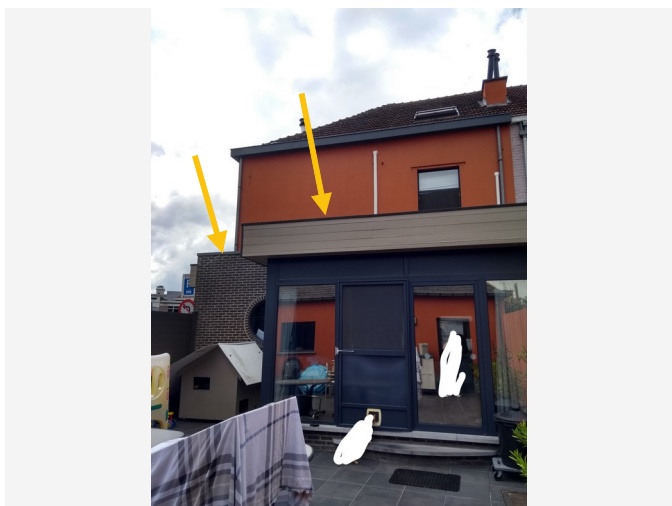
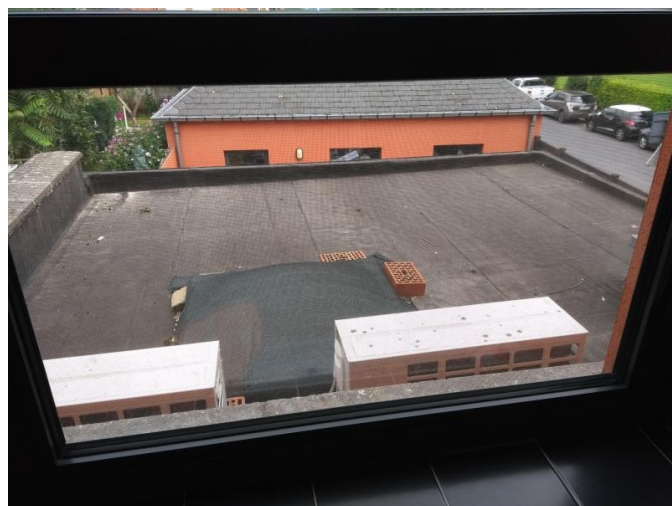
Overzichtsfoto

Detailfoto

Het asbestmateriaal valt onder de mijlpaal van 2040.

| Eindbeoordeling materiaalarisico | Laag materiaalarisico en/of verlaagde kans op vezelvrijgave |

| Gebondenheid | Categorie 1: hechtgebonden in oorsprong |
| Asbestsoort (vezeltype) | Crocidoliet aanwezig |
| Asbestconcentratie | Laag (< 50%) |
| Toestand van het materiaal | Licht beschadigd, licht verweerd. Intact materiaal type Pical – asbestboard of categorie III 'gebondenheid' |

| Beschrijving | Roofing plat dak |
| Asbestmateriaal | Dak- en gevelbekleding - Roofing |

Zorgvuldig beheren

- Zorg voor een veilig beheer. Vermijd het beschadigen van het asbestmateriaal. Controleer de toestand jaarlijks op wijzigingen.
- Zorg voor een veilig beheer en verwijder dit asbestmateriaal wanneer het bij werken eenvoudig bereikbaar wordt. Controleer de toestand jaarlijks op wijzigingen.

- Eenvoudige handelingen: mag via doe-het-zelf of door werknemer(s) met opleidingsattest eenvoudige handelingen  
Hechtgebonden toepassing in buitenlucht

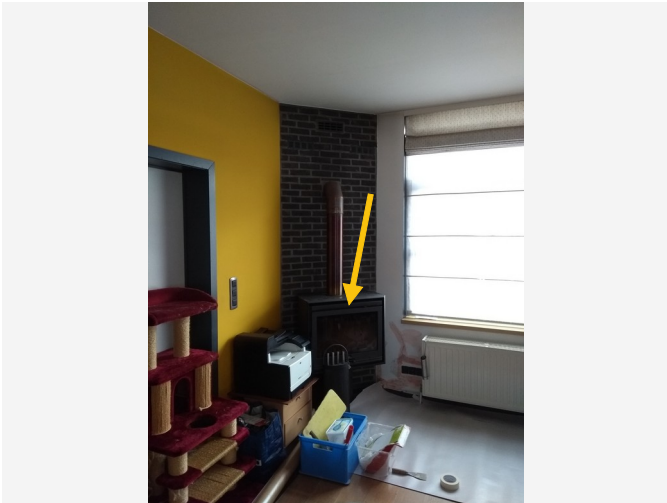
Situeringsfoto

### Uitgesloten van inspectie

**Bouwjaar:** 2005

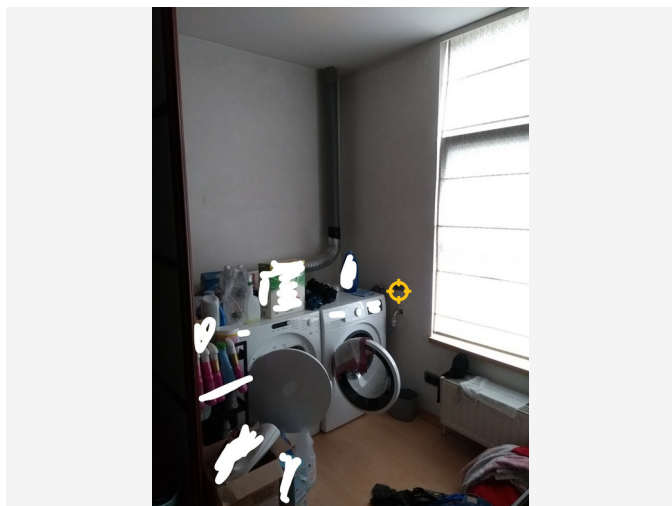
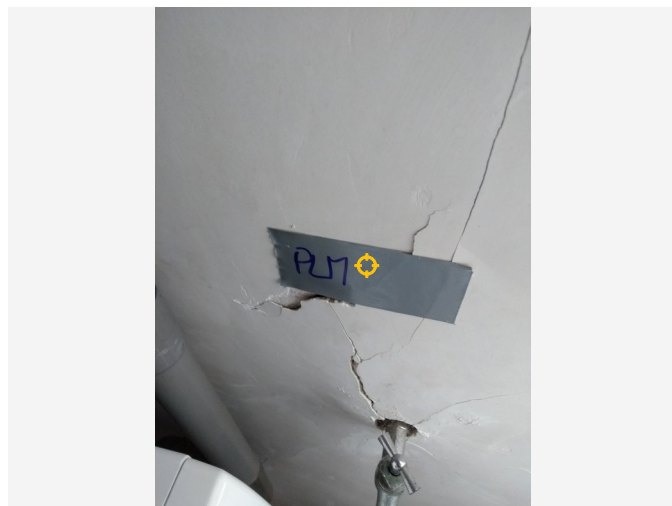
## Fiche 3: Pleisterwerk muren

Overzichtsfoto

Detailfoto

Geen asbest

| # | Type | Referentie | Resultaat |
|---|---|---|---|
| 3.1 | Mengmonster | PLM | Geen asbest |

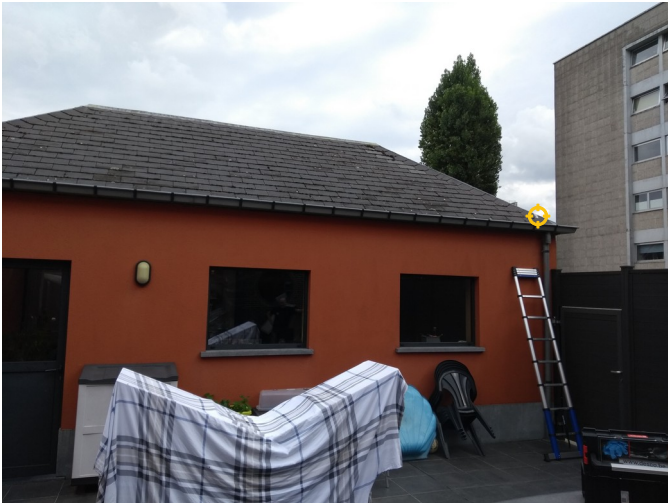
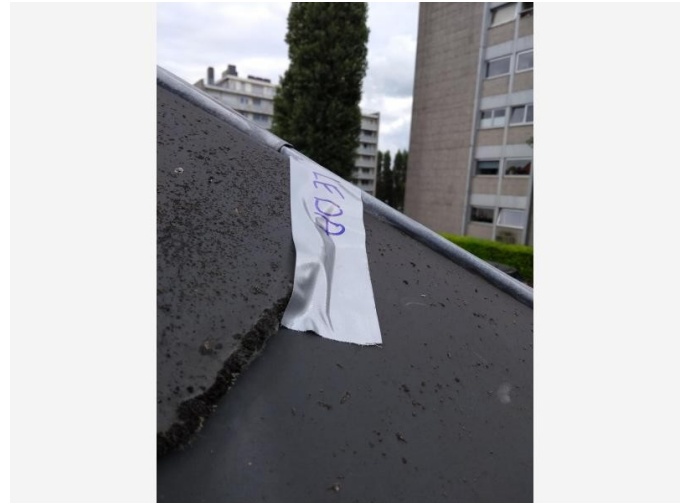
## Fiche 4: Leien garage

Overzichtsfoto

Detailfoto

Geen asbest

| # | Type | Referentie | Resultaat |
|---|---|---|---|
| 4.1 | Puntmonster | LE DA | Geen asbest |
