# Asbestinventarisatetest

Geelhandlaan 8, 2540 Hove

Attestnummer : 20240422-000020.000

Uitgegeven op : 22.04.2024

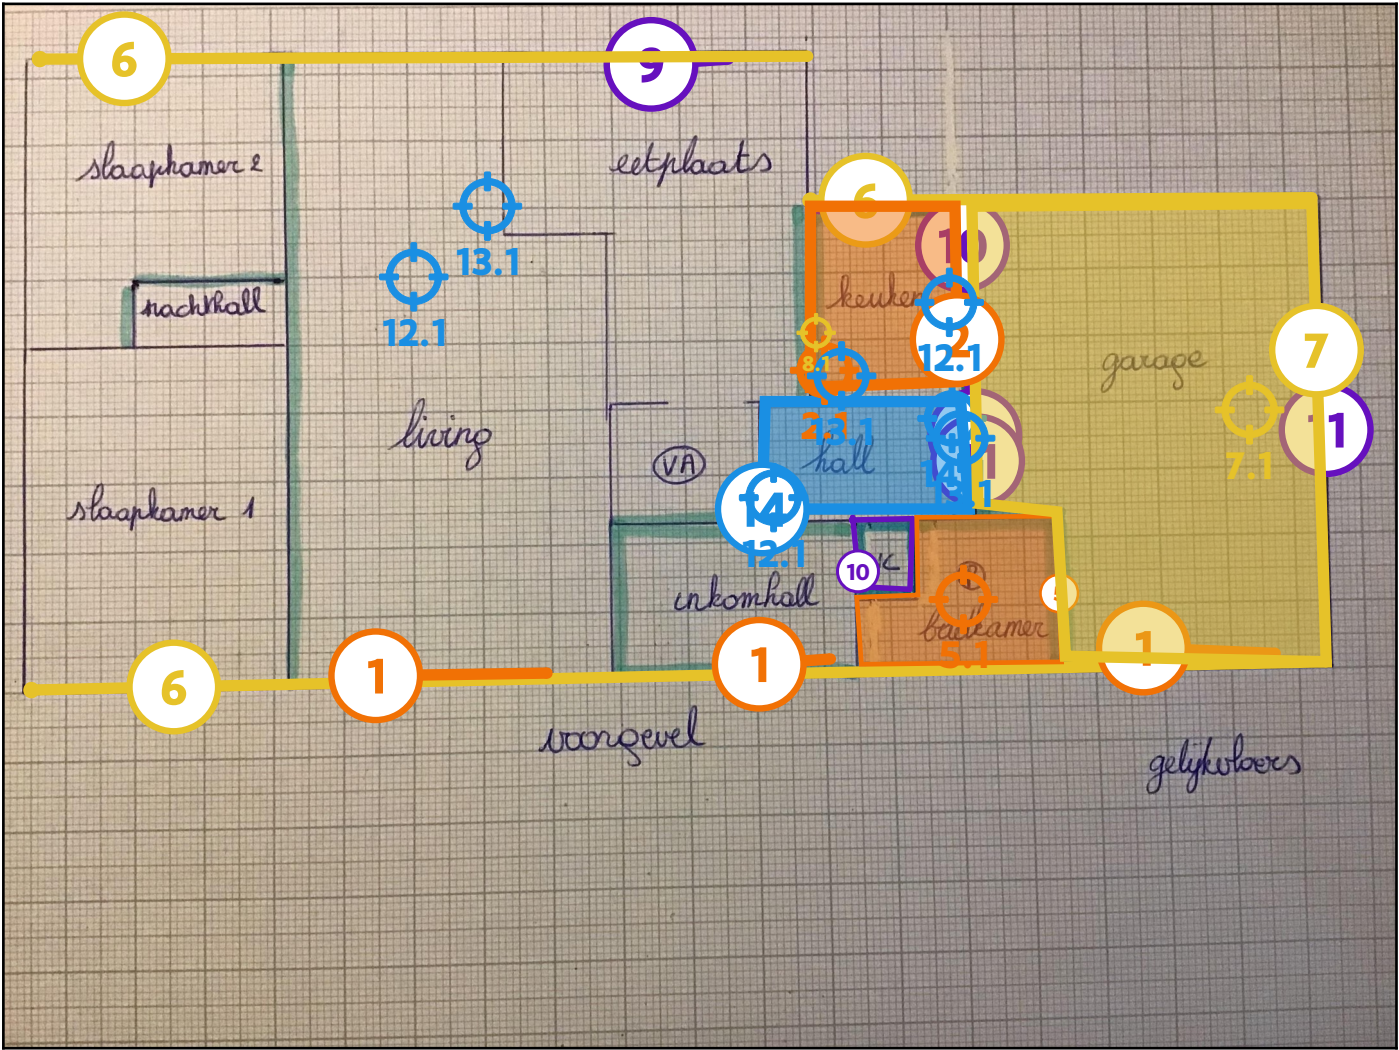
# Plan 1.2: Gelijkvloers

| Beschrijving | Type | Actie |
|---|---|---|
| 1. Garagepoort/voorgevel - platen | Asbestmateriaal | Verwijderen |
| 2. Keuken - vloerzeil | Asbestmateriaal | Verwijderen |
| 5. Badkamer - vloerzeil | Asbestmateriaal | Verwijderen |
| 6. Dakgoot - roofing | Asbestmateriaal | Zorgvuldig beheren |

| 7. Garage - platen | Asbestmateriaal | Zorgvuldig beheren |
| 8. Keuken - platen | Asbestmateriaal | Zorgvuldig beheren |

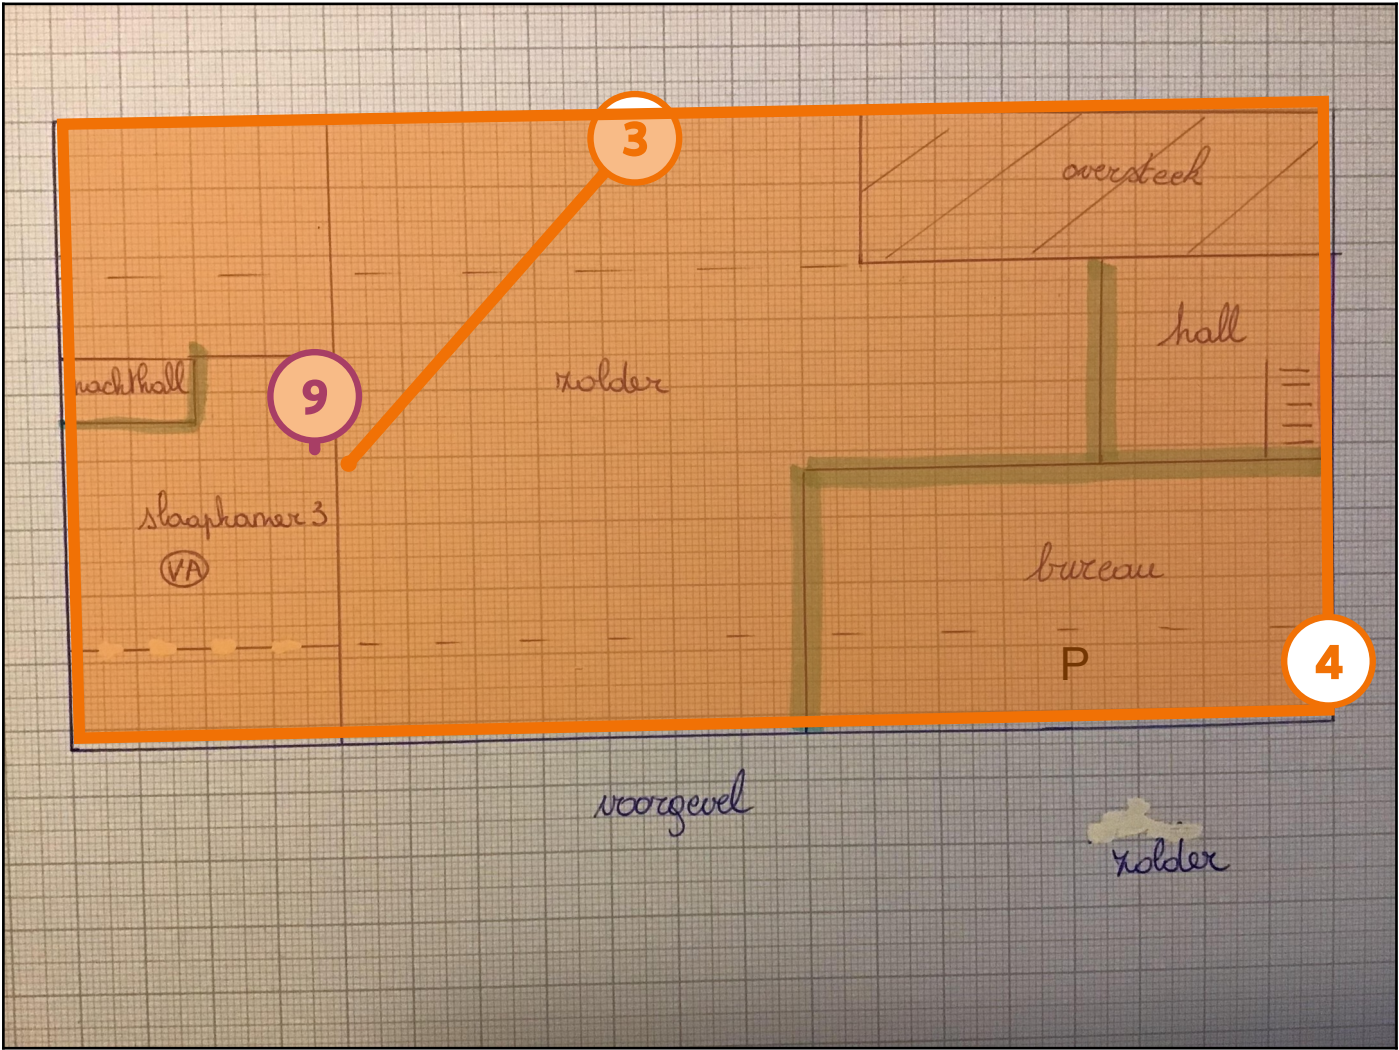
# Plan 1.3: Zolder

| Beschrijving | Type | Actie |
|---|---|---|
| 3. Zolder - vezelcementbuis | Asbestmateriaal | Verwijderen |
| 4. Woning - dakleien | Asbestmateriaal | Verwijderen |

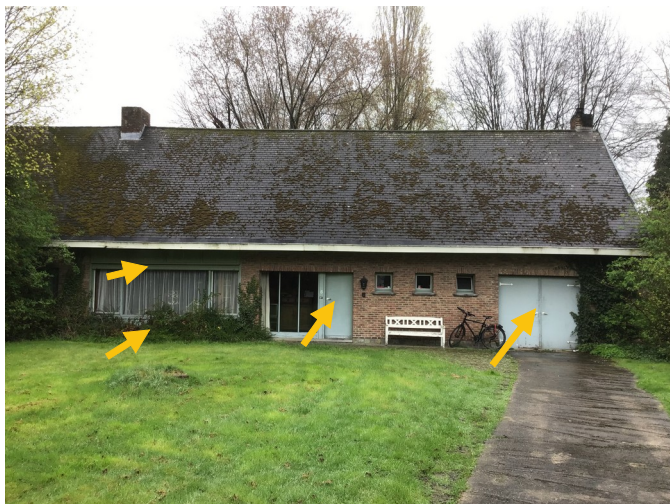
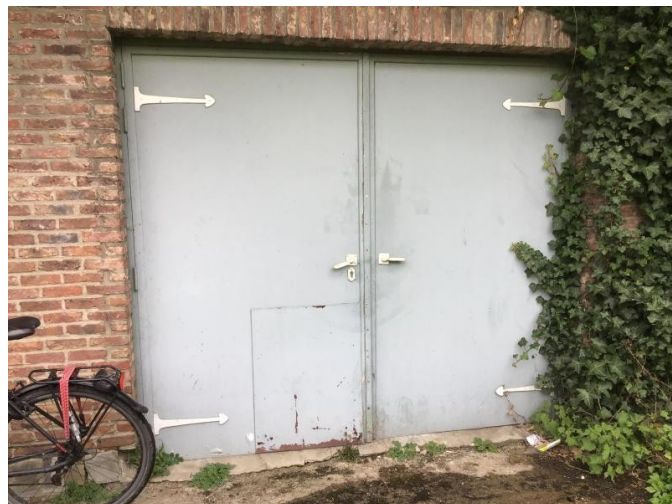
| Eindbeoordeling materiaalrisico | Verhoogd materiaalrisico en/of verhoogde kans op vezelvrijgave |

| Asbestsoort (vezeltype) | Crocidoliet aanwezig |
| Toestand van het materiaal | Matig beschadigd, matig verweerd |

| Beschrijving | Garagepoort/voorgevel - platen |

Verwijderen

- Zorg voor een veilig beheer. Vermijd het beschadigen van het asbestmateriaal. Controleer de toestand jaarlijks op wijzigingen.

- Eenvoudige handelingen: mag via doe-het-zelf of door werknemer(s) met opleidingsattest eenvoudige handelingen  
Indien het asbestverdachte materiaal volledig intact is en er geen vrije asbestvezels zichtbaar zijn, voorziet de wet geen verplichting om deze asbestverdachte toepassing te laten verwijderen door een firma met een opleidingsattest eenvoudige handelingen. U mag, in principe, deze asbesttoepassing zelf verwijderen met in achtneming van de nodige veiligheidsmaatregelen om uzelf en uw omgeving te beschermen. Tijdens het verwijderen van de asbesttoepassing moet het materiaal intact blijven.

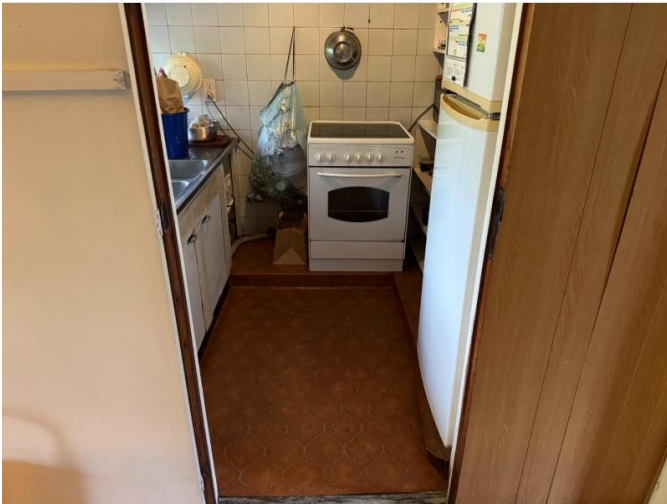
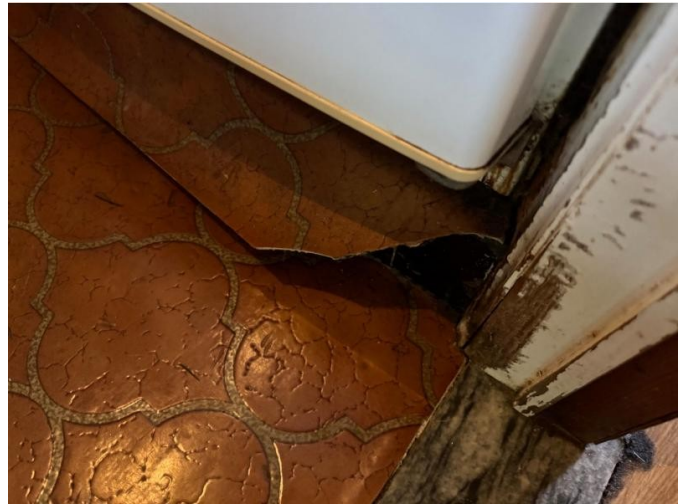
| Eindbeoordeling materiaalarisico | Verhoogd materiaalarisico en/of verhoogde kans op vezelvrijgave |

| Asbestsoort (vezeltype) | Alleen chrysotiel |
| Toestand van het materiaal | Licht beschadigd, licht verweerd. Intact materiaal type Pical – asbestboard of categorie III 'gebondenheid' |

| Beschrijving | Keuken - vloerzeil |

Verwijderen

- Zorg voor een veilig beheer. Vermijd het beschadigen van het asbestmateriaal. Controleer de toestand jaarlijks op wijzigingen.

- Hermetische zone (erkend asbestverwijderaar)  
Het verwijderen van het vloerzeil moet gebeuren door bedrijven erkend voor werken van afbraak of verwijdering van asbest en/of materialen die asbest bevatten.

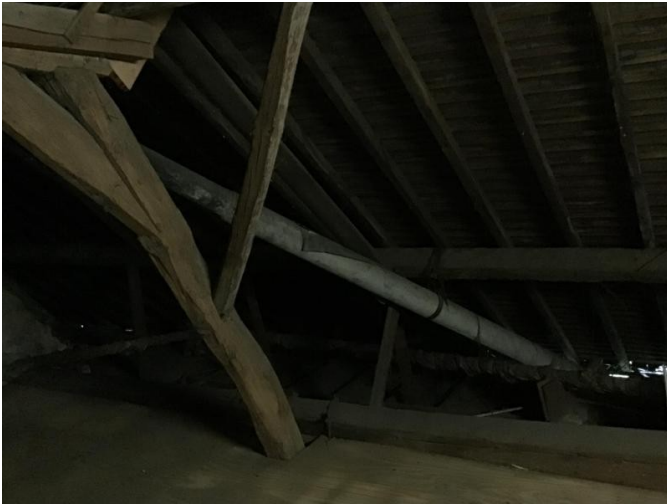
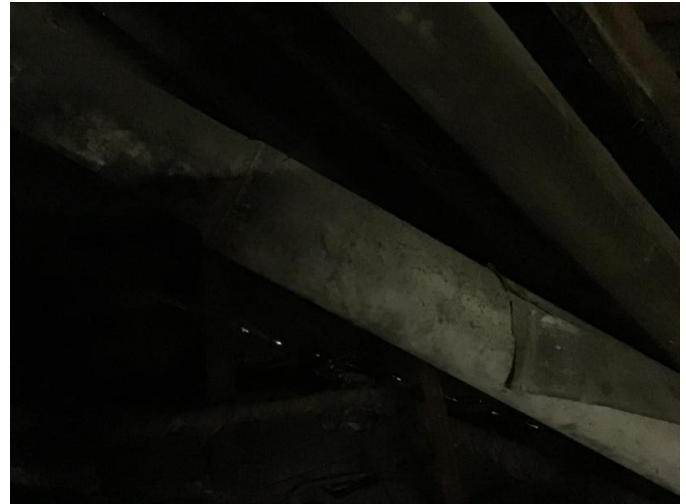
| Eindbeoordeling materiaalarisico | Verhoogd materiaalarisico en/of verhoogde kans op vezelvrijgave |

| Asbestsoort (vezeltype) | Crocidoliet aanwezig |
| Toestand van het materiaal | Licht beschadigd, licht verweerd. Intact materiaal type Pical – asbestboard of categorie III 'gebondenheid' |

| Beschrijving | Zolder - vezelcementbuis |

Verwijderen

- Zorg voor een veilig beheer. Vermijd het beschadigen van het asbestmateriaal. Controleer de toestand jaarlijks op wijzigingen.

- Eenvoudige handelingen: mag via doe-het-zelf of door werknemer(s) met opleidingsattest eenvoudige handelingen  
Indien het asbestverdachte materiaal volledig intact is en er geen vrije asbestvezels zichtbaar zijn, voorziet de wet geen verplichting om deze asbestverdachte toepassing te laten verwijderen door een firma met een opleidingsattest eenvoudige handelingen. U mag, in principe, deze asbesttoepassing zelf verwijderen met in achtneming van de nodige veiligheidsmaatregelen om Uzelf en uw omgeving te beschermen. Tijdens het verwijderen van de asbesttoepassing moet het materiaal intact blijven.

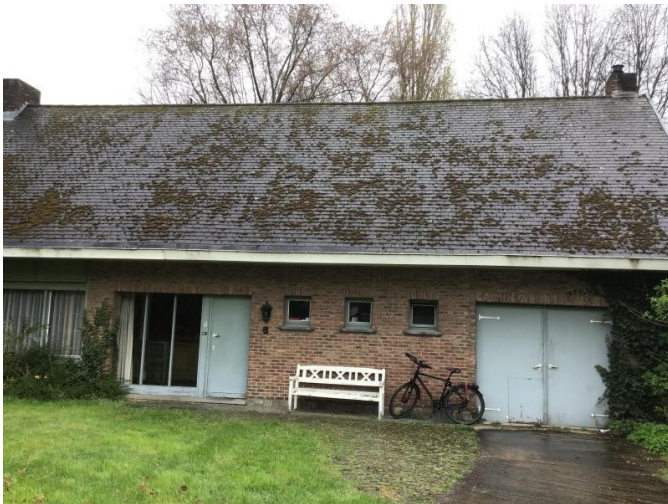
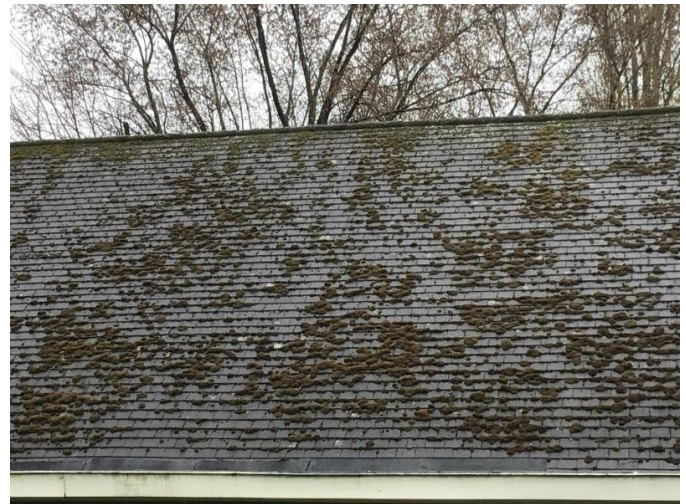
| Eindbeoordeling materiaalrisico | Verhoogd materiaalrisico en/of verhoogde kans op vezelvrijgave |

| Asbestsoort (vezeltype) | Crocidoliet aanwezig |

| Toestand van het materiaal | Matig beschadigd, matig verweerd |

| Beschrijving | Woning - dakleien |

Verwijderen

- Zorg voor een veilig beheer. Vermijd het beschadigen van het asbestmateriaal. Controleer de toestand jaarlijks op wijzigingen.

- Eenvoudige handelingen: mag via doe-het-zelf of door werknemer(s) met opleidingsattest eenvoudige handelingen  
Voor dakleien voorziet de wet geen verplichting om deze asbestverdachte toepassing te laten verwijderen door een firma met een opleidingsattest eenvoudige handelingen. U mag, in principe, ongeacht beschadigingen of vrije asbestvezels, deze asbesttoepassing zelf verwijderen met inachtneming van de nodige veiligheidsmaatregelen om uzelf en uw omgeving te beschermen. Een beschadigde asbesttoepassing in slechte staat kan makkelijk verder breken of vergruizen. Er komen dan schadelijke asbestvezels vrij die ingeademd kunnen worden.

1. leien mogen niet breken of beschadigd worden (nooit gooien of breken)
2. besproei de leien met speciaal fixeermiddel (per keer +- 5m<sup>2</sup>)
3. bevestigingsnagel lei losmaken d.m.v. klauwhamer met blokje hout eronder om beschadiging te vermijden
4. leien één voor één losmaken
5. leien één voor één voorzichtig stapelen in een asbestafvalzak (niet breken)
6. met het asbestafval kunt u terecht op het recyclagepark of bij een geregistreerde . asbestinzamelaar

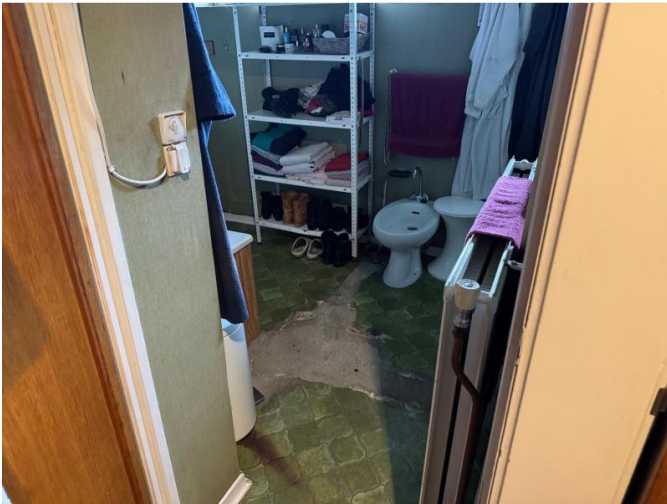
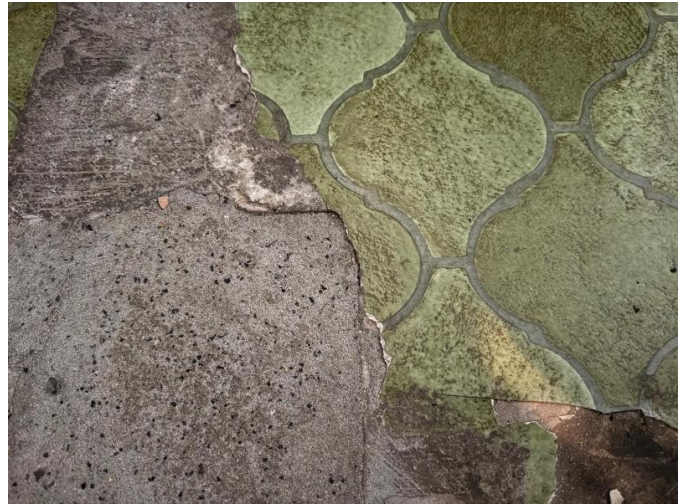
| Eindbeoordeling materiaalrisico | Verhoogd materiaalrisico en/of verhoogde kans op vezelvrijgave |

| Asbestsoort (vezeltype) | Alleen chrysotiel |
| Toestand van het materiaal | Licht beschadigd, licht verweerd. Intact materiaal type Pical – asbestboard of categorie III 'gebondenheid' |

| Beschrijving | Badkamer - vloerzeil |

Verwijderen

- Zorg voor een veilig beheer. Vermijd het beschadigen van het asbestmateriaal. Controleer de toestand jaarlijks op wijzigingen.

- Hermetische zone (erkend asbestverwijderaar)  
Het verwijderen van het vloerzeil moet gebeuren door bedrijven erkend voor werken van afbraak of verwijdering van asbest en/of materialen die asbest bevatten.

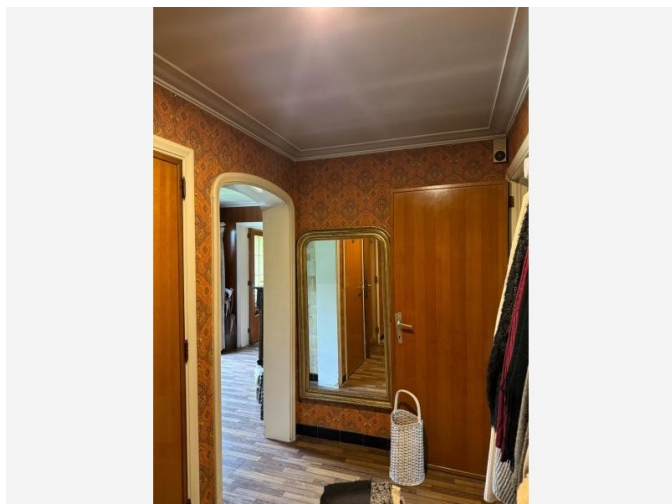
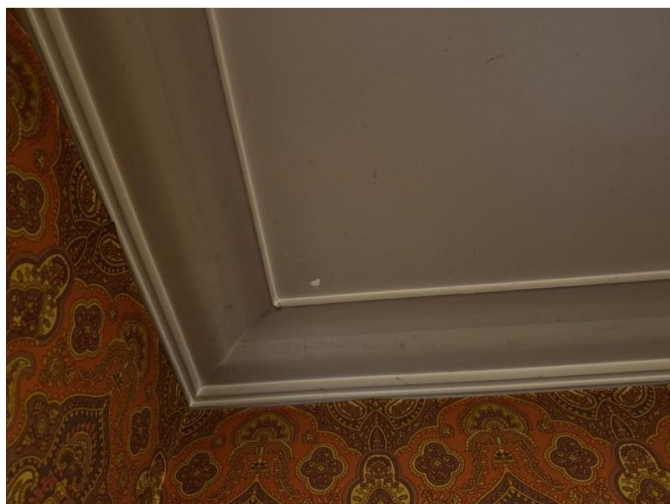
## Fiche 12: Pleisterwerk plafonds

Geen asbest

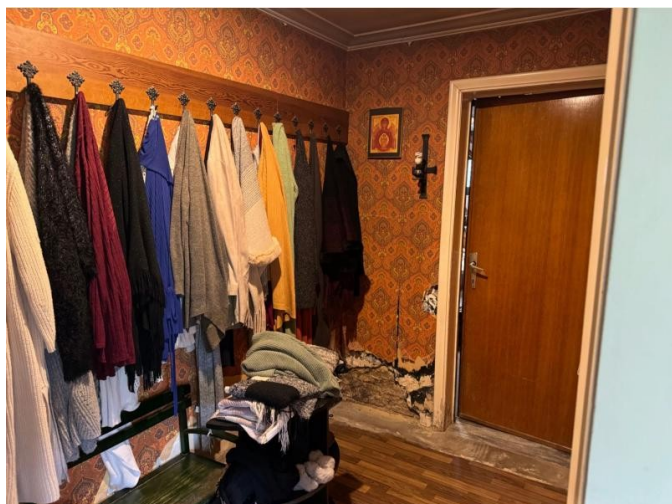
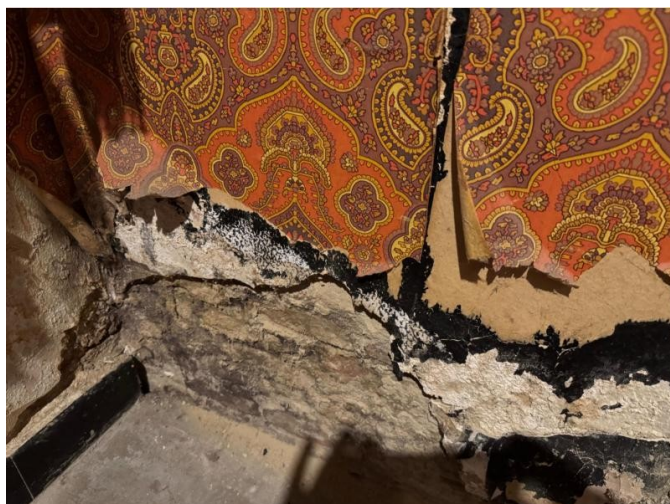
## Fiche 13: Pleisterwerk muren

Geen asbest
