# Asbestinventarisatetest

Te Nijverdoncklaan 28, 2650 Edegem

Attestnummer : 20230829-000221.000

**Niet-asbestveilig**

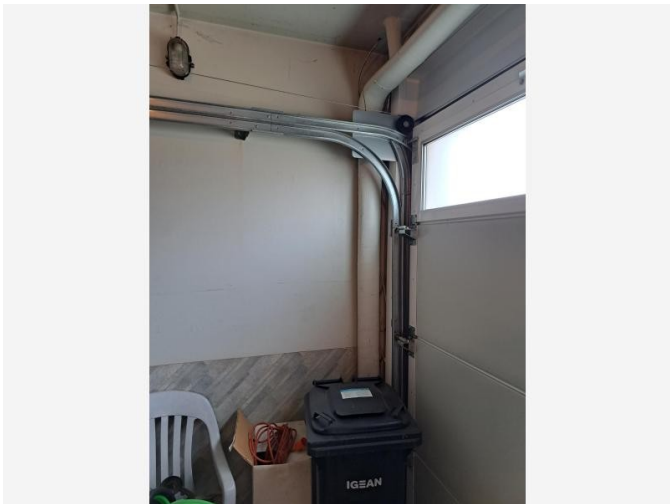
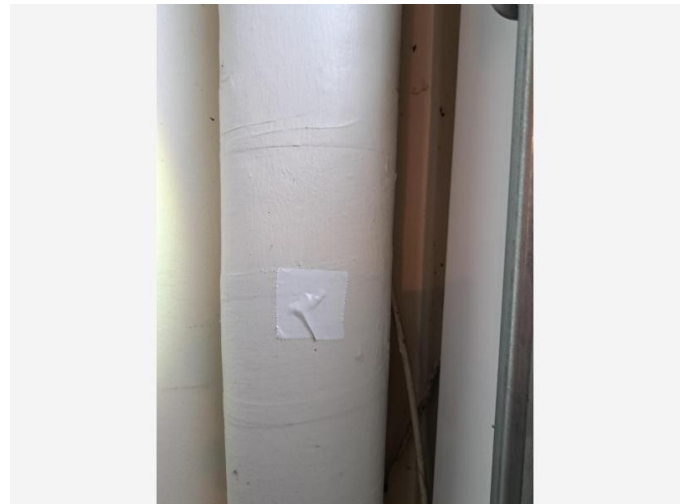
**Dringend verwijderen**

| Eindbeoordeling materiaalrisico | Hoog materiaalrisico en/of hoge kans op vezelvrijgave |

| Gebondenheid | Categorie 2: niet-hechtgebonden met matrix |
| Asbestsoort (vezeltype) | Amfibool aanwezig, uitgezonderd crocidoliet |
| Asbestconcentratie | Hoog ( $\geq 50\%$ ) |
| Afschermingsgraad van het gehele materiaal | Geheel of deels (ook) vrij aan de binnenlucht |
| Toestand van het materiaal | Zwaar beschadigd, zwaar verweerd |

| Beschrijving | leidingisolatie |

- Zorg voor een veilig beheer. Vermijd het beschadigen van het asbestmateriaal. Controleer de toestand jaarlijks op wijzigingen.
- Voer binnenluchtmetingen uit om actuele blootstellingsrisico's in de binnenlucht te monitoren.

- Hermetische zone (erkend asbestverwijderaar)  
Bij het verwijderen van leidingisolatie is er een hoog risico op het vrijkomen van asbestvezels. Daarom mag dit enkel verwijderd worden door een erkend asbestverwijderaar met een hermetische zone.

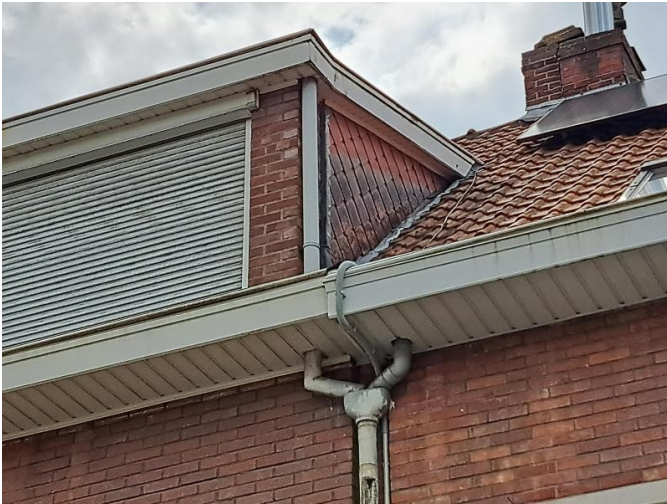
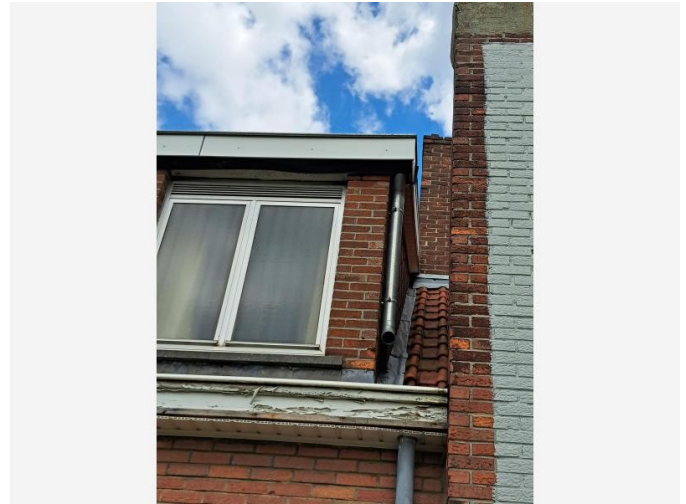
**Dringend verwijderen**

| Eindbeoordeling materiaalrisico | Hoog materiaalrisico en/of hoge kans op vezelvrijgave |

| Gebondenheid | Categorie 1: hechtgebonden in oorsprong |
| Asbestsoort (vezeltype) | Crocidoliet aanwezig |
| Afschermingsgraad van het gehele materiaal | Geheel of deels vrij aan de buitenlucht |
| Toestand van het materiaal | Zwaar beschadigd, zwaar verweerd |

| Beschrijving | Gevel leien |

- Zorg voor een veilig beheer. Vermijd het beschadigen van het asbestmateriaal. Controleer de toestand jaarlijks op wijzigingen.

- Eenvoudige handelingen: mag via doe-het-zelf of door werknemer(s) met opleidingsattest eenvoudige handelingen  
Deze toepassing kan met eenvoudige handelingen verwijderd worden. Door de hoogte is het aangeraden om dit te laten verwijderen door een professional die beschikt over het opleidingsattest 'Asbestverwijdering eenvoudige handelingen'. Bij het verwijderen moet steeds rekening worden gehouden met alle milieu- en veiligheidsvoorschriften.

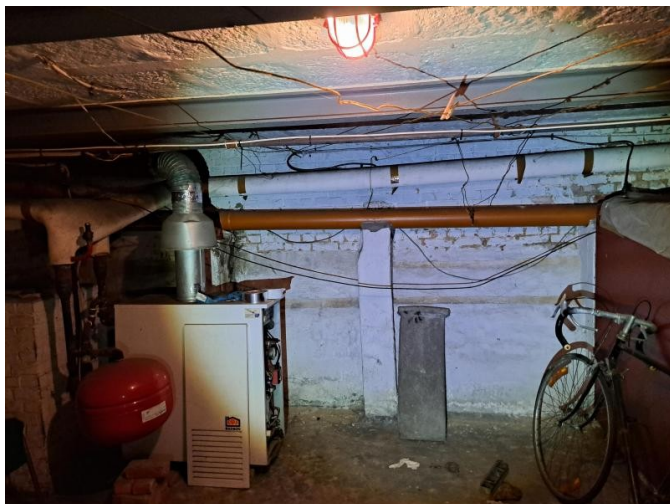
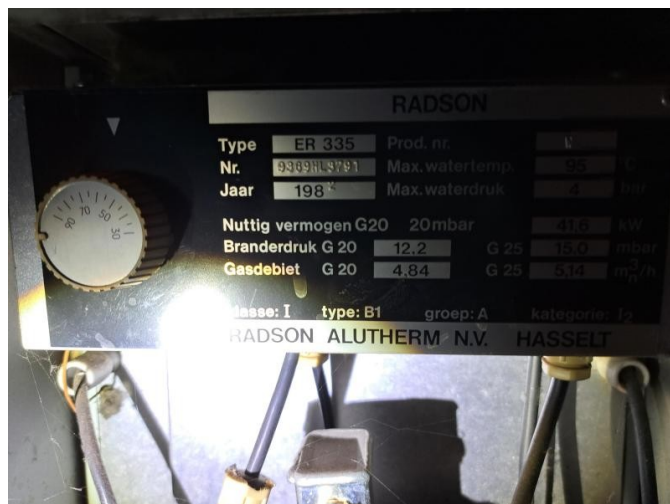
Verwijderen

| Eindbeoordeling materiaalarisico | Laag materiaalarisico en/of verlaagde kans op vezelvrijgave |

| Gebondenheid | Categorie 2: niet-hechtgebonden met matrix |
| Asbestsoort (vezeltype) | Alleen chrysotiel |
| Afschermingsgraad van het gehele materiaal | Stootvaste afscherming of omkasting |
| Toestand van het materiaal | Matig beschadigd, matig verweerd |

| Beschrijving | CV ketel |

- Zorg voor een veilig beheer. Vermijd het beschadigen van het asbestmateriaal. Controleer de toestand jaarlijks op wijzigingen.
- Voer bijkomende staalname(s) uit.

- Eenvoudige handelingen: mag via doe-het-zelf of door werknemer(s) met opleidingsattest eenvoudige handelingen  
Deze toepassing kan met eenvoudige handelingen verwijderd worden door een doe-het-zelver en afgevoerd worden naar een erkend asbestverwerker. U dient het te verpakken in een dubbele plastic zak, een asbestzak of aangepaste asbestfolie. Zo vermijdt u stofvorming en breuken tijdens het transport. Bij het verwijderen moet steeds rekening worden gehouden met alle milieu- en veiligheidsvoorschriften.

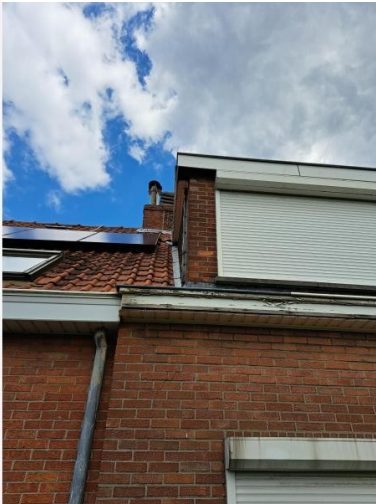
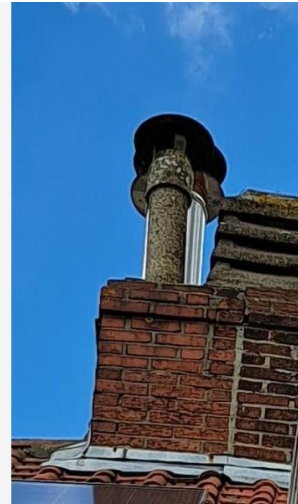
Verwijderen

| Eindbeoordeling materiaalrisico | Verhoogd materiaalrisico en/of verhoogde kans op vezelvrijgave |

| Gebondenheid | Categorie 1: hechtgebonden in oorsprong |
| Asbestsoort (vezeltype) | Crocidoliet aanwezig |
| Afschermingsgraad van het gehele materiaal | Geheel of deels vrij aan de buitenlucht |
| Toestand van het materiaal | Matig beschadigd, matig verweerd |

| Beschrijving | schouwpijp |

- Zorg voor een veilig beheer. Vermijd het beschadigen van het asbestmateriaal. Controleer de toestand jaarlijks op wijzigingen.

- Eenvoudige handelingen: mag via doe-het-zelf of door werknemer(s) met opleidingsattest eenvoudige handelingen  
Deze toepassing kan het veiligst verwijderd worden met eenvoudige handelingen door een professional die beschikt over het opleidingsattest 'Asbestverwijdering eenvoudige handelingen'. Bij het verwijderen moet steeds rekening worden gehouden met alle milieu- en veiligheidsvoorschriften.

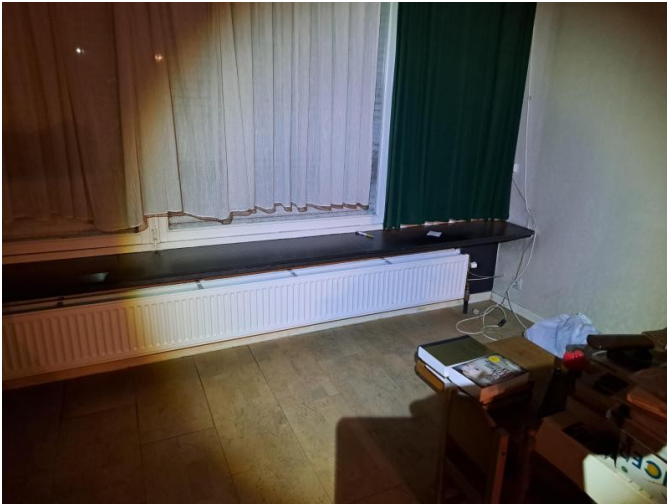
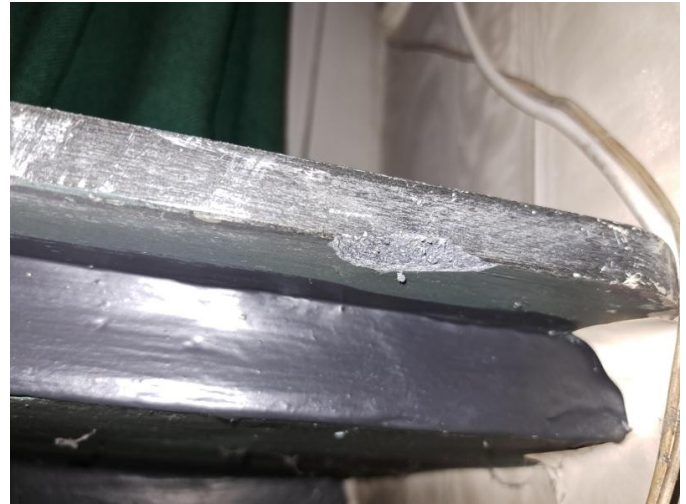
Zorgvuldig beheren

| Eindbeoordeling materiaalarisico | Laag materiaalarisico en/of verlaagde kans op vezelvrijgave |

| Asbestsoort (vezeltype) | Alleen chrysotiel |
| Toestand van het materiaal | Licht beschadigd, licht verweerd. Intact materiaal type Pical – asbestboard of categorie III 'gebondenheid' |

| Beschrijving | venstertabletten |

- Zorg voor een veilig beheer. Vermijd het beschadigen van het asbestmateriaal. Controleer de toestand jaarlijks op wijzigingen.

- Eenvoudige handelingen: mag via doe-het-zelf of door werknemer(s) met opleidingsattest eenvoudige handelingen  
Deze toepassing kan met eenvoudige handelingen verwijderd worden door een doe-het-zelf of een professional die beschikt over het opleidingsattest 'Asbestverwijdering eenvoudige handelingen'. Bij het verwijderen moet steeds rekening worden gehouden met alle milieu- en veiligheidsvoorschriften.

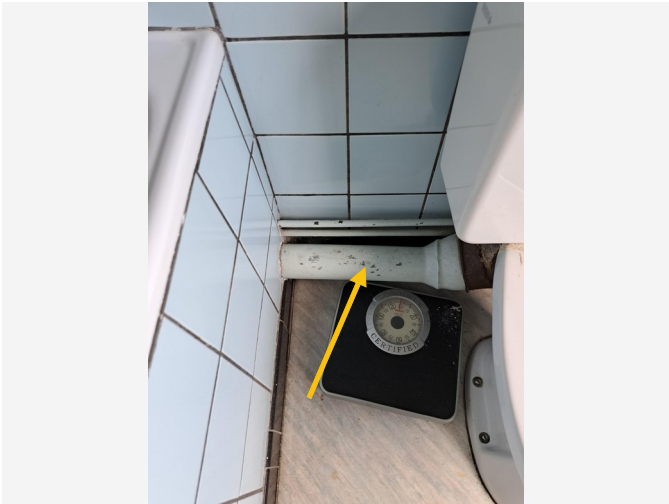
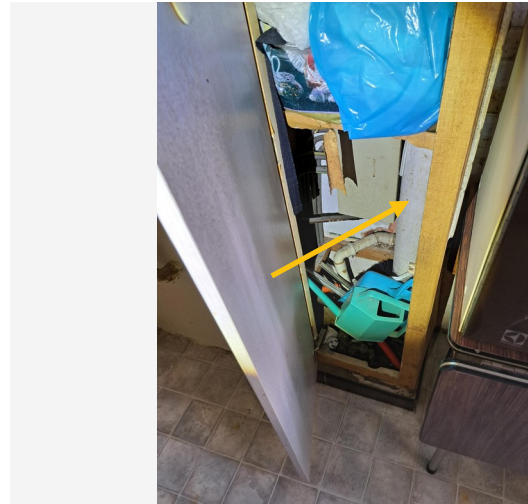
Zorgvuldig beheren

| Eindbeoordeling materiaalisico | Laag materiaalisico en/of verlaagde kans op vezelvrijgave |

| Asbestsoort (vezeltype) | Crocidoliet aanwezig |
| Afschermingsgraad van het gehele materiaal | Niet stootvaste afscherming |
| Toestand van het materiaal | Licht beschadigd, licht verweerd. Intact materiaal type Pical – asbestboard of categorie III 'gebondenheid' |

| Beschrijving | Afvoerbuis cement |

- Zorg voor een veilig beheer. Vermijd het beschadigen van het asbestmateriaal. Controleer de toestand jaarlijks op wijzigingen.

- Eenvoudige handelingen: enkel door erkend asbestverwijderaar  
Deze toepassing zit geklemd en kan daarom het veiligst verwijderd worden door een erkend asbestverwijderaar. Bij het verwijderen moet steeds rekening worden gehouden met alle milieu- en veiligheidsvoorschriften.

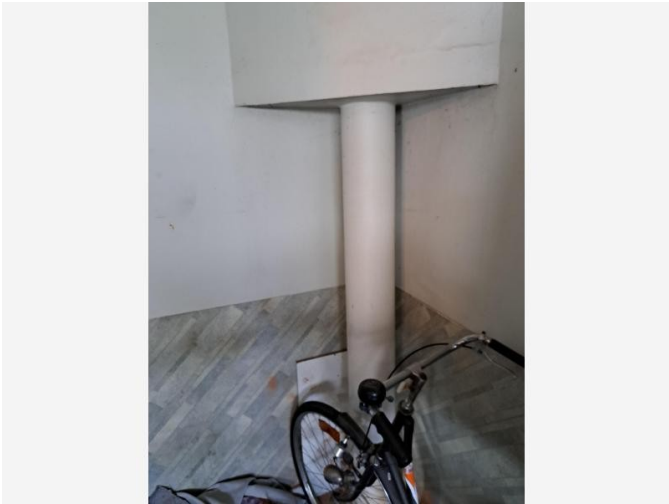
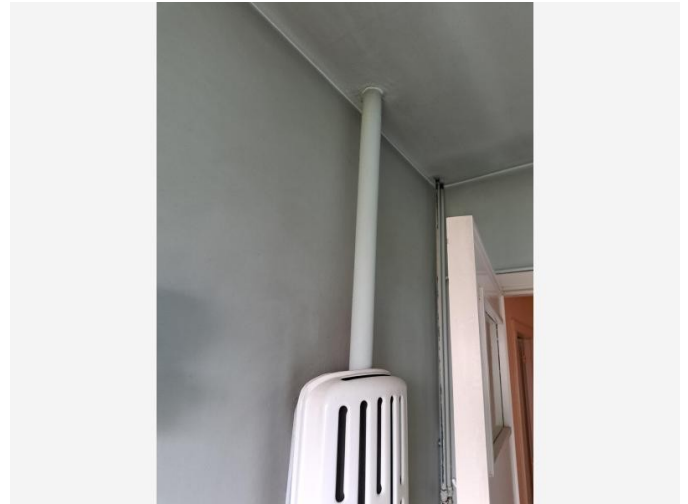
Zorgvuldig beheren

| Eindbeoordeling materiaalisico | Laag materiaalisico en/of verlaagde kans op vezelvrijgave |

| Asbestsoort (vezeltype) | Crocidoliet aanwezig |
| Afschermingsgraad van het gehele materiaal | Niet stootvaste afscherming |
| Toestand van het materiaal | Licht beschadigd, licht verweerd. Intact materiaal type Pical – asbestboard of categorie III 'gebondenheid' |

| Beschrijving | Buis HVAC |

- Zorg voor een veilig beheer. Vermijd het beschadigen van het asbestmateriaal. Controleer de toestand jaarlijks op wijzigingen.

- Eenvoudige handelingen: mag via doe-het-zelf of door werknemer(s) met opleidingsattest eenvoudige handelingen  
Deze toepassing kan het veiligst verwijderd worden met eenvoudige handelingen door een professional die beschikt over het opleidingsattest 'Asbestverwijdering eenvoudige handelingen'. Bij het verwijderen moet steeds rekening worden gehouden met alle milieu- en veiligheidsvoorschriften.

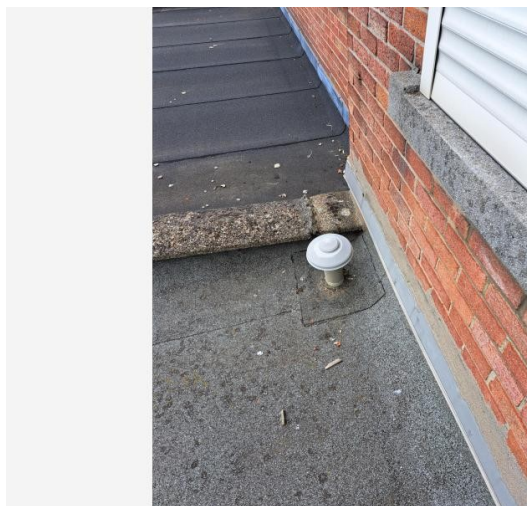
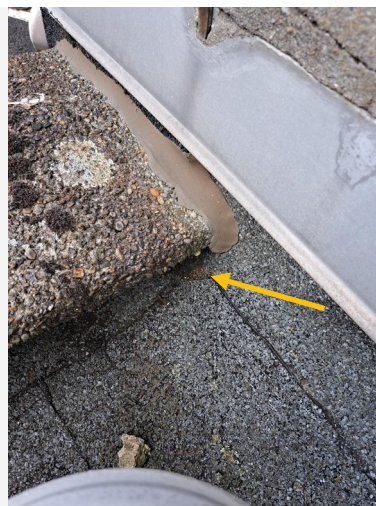
## Fiche 12: roofing

Geen asbest
