# Asbestinventarisatetest

Booischotsestraat 42, 2235 Hulshout

Attestnummer : 20230228-000535.000

Uitgegeven op : 28.02.2023

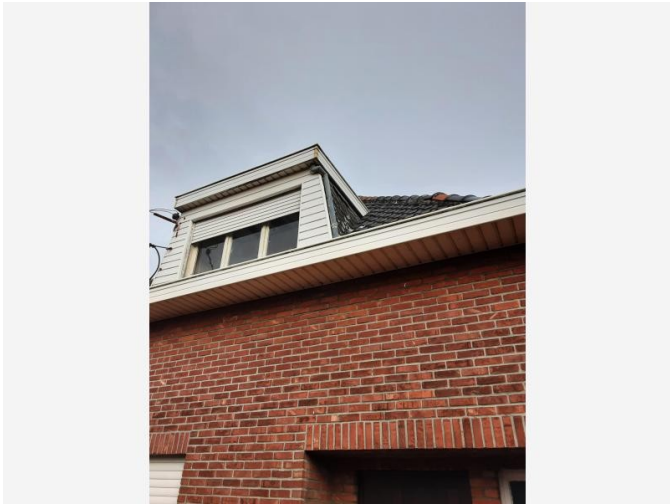
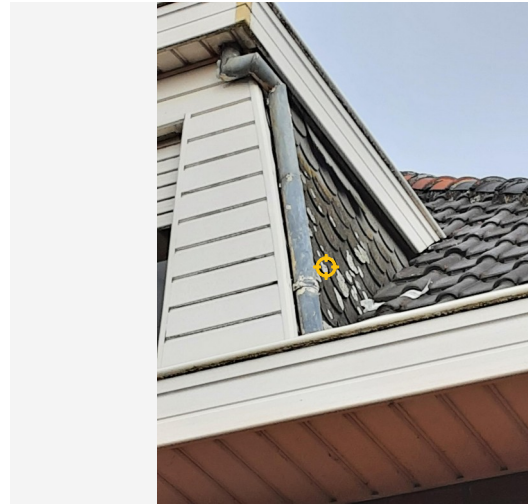
Het asbestmateriaal valt onder de mijlpaal van 2034.

| Toestand van het materiaal | Licht beschadigd, licht verweerd. Intact materiaal type Pical – asbestboard of categorie III 'gebondenheid' |

| # | Type | Referentie | Resultaat |
|---|---|---|---|
| 1.1 | Puntmonster | M02 lei voorkant | Chrysotiel |

| Beschrijving | M02 Lei voorkant |
| Asbestmateriaal | Dak- en gevelbekleding - Lei, shingle |

Verwijderen

- Eenvoudige handelingen: enkel door erkend asbestverwijderaar schakel een erkend asbest dakwerker in om deze te verwijderen. Verwijder zonder breken en alle benodigde PBM's

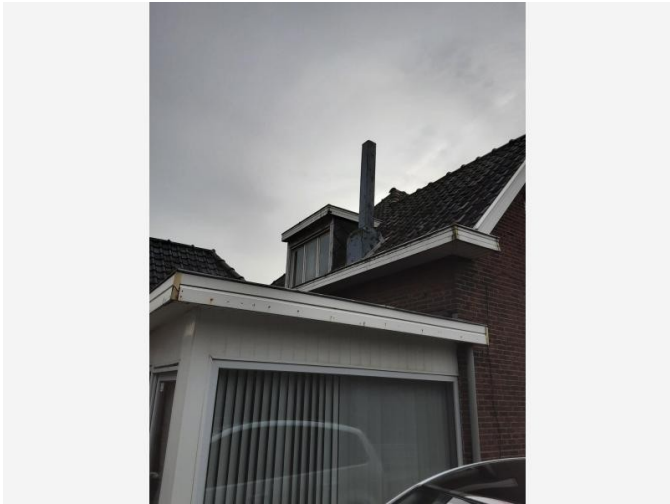
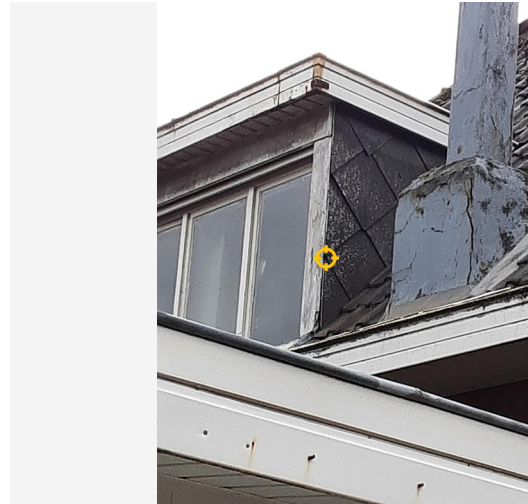
Het asbestmateriaal valt onder de mijlpaal van 2034.

| Toestand van het materiaal | Licht beschadigd, licht verweerd. Intact materiaal type Pical – asbestboard of categorie III 'gebondenheid' |

| # | Type | Referentie | Resultaat |
|---|---|---|---|
| 2.1 | Puntmonster | M03 lei achterkant | Chrysotiel |

| Beschrijving | M03 lei achterkant |
| Asbestmateriaal | Dak- en gevelbekleding - Lei, shingle |

Verwijderen

- Eenvoudige handelingen: enkel door erkend asbestverwijderaar schakel een erkend asbest dakwerker in om deze te verwijderen. Verwijder zonder breken en draag alle nodige PBM's

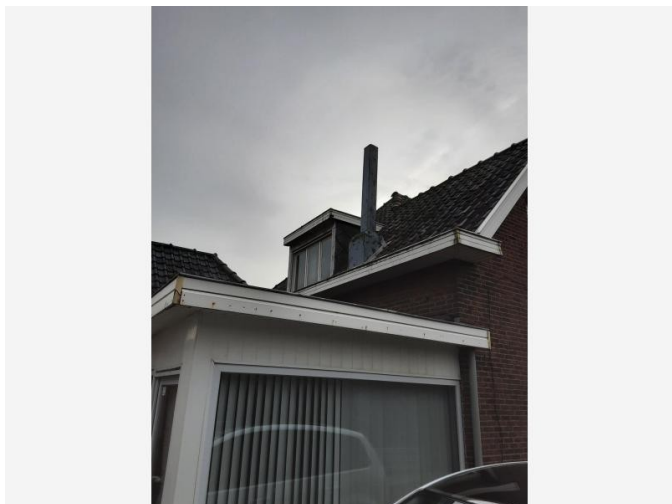
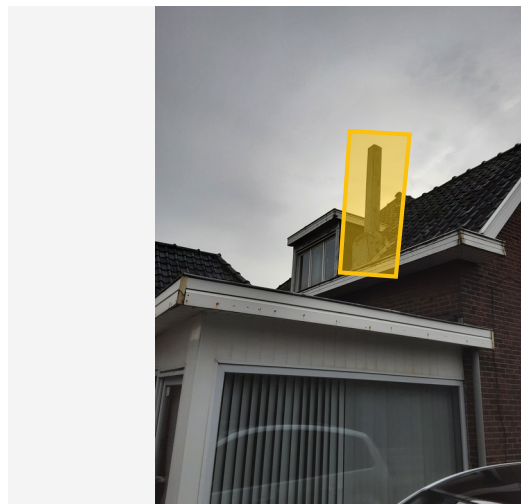
Het asbestmateriaal valt onder de mijlpaal van 2034.

| Asbestsoort (vezeltype) | Crocidoliet aanwezig |
| Toestand van het materiaal | Licht beschadigd, licht verweerd. Intact materiaal type Pical – asbestboard of categorie III 'gebondenheid' |

| Beschrijving | Schoorsteen pijp |
| Asbestmateriaal | Rookgaskanaal |

Verwijderen

- Eenvoudige handelingen: enkel door erkend asbestverwijderaar  
Laat dit verwijderen door een erkend asbest dakwerker. Probeer de schoorsteen zo weinig mogelijk te breken

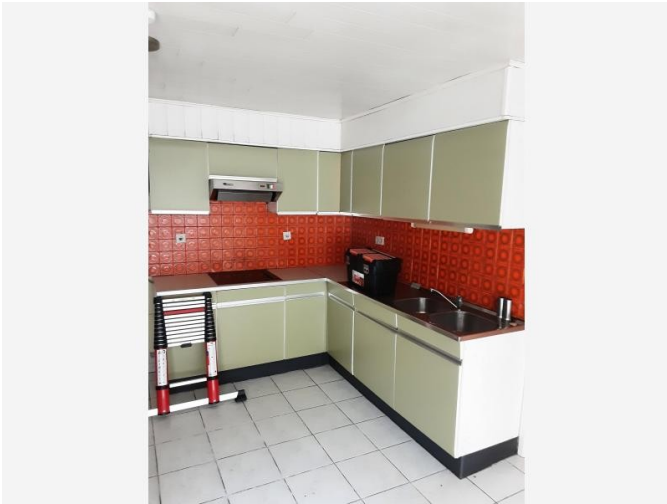
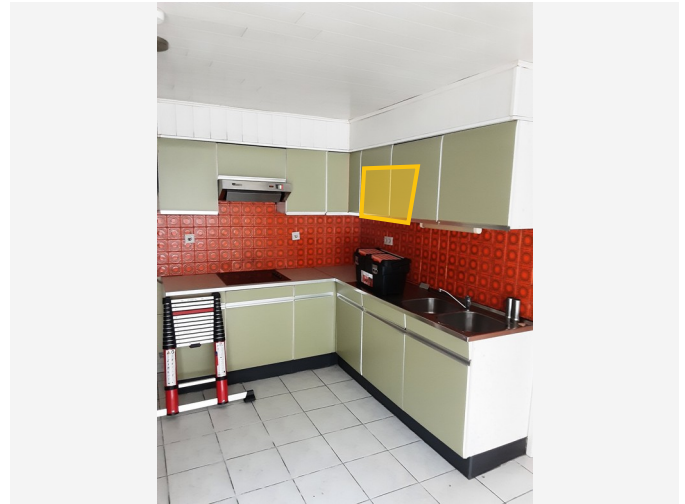
Het asbestmateriaal valt onder de mijlpaal van 2040.

| Asbestsoort (vezeltype) | Crocidoliet aanwezig |
| Toestand van het materiaal | Onbeschadigd, niet verweerd |

| Beschrijving | Bakeliet kastjes |
| Asbestmateriaal | Plaat, paneel, tablet - Type Bakeliet |

Zorgvuldig beheren

- Eenvoudige handelingen: enkel door erkend asbestverwijderaar schakel een erkend elektricien in om deze asbesttoepassing te verwijderen. Doe dit zonder breken

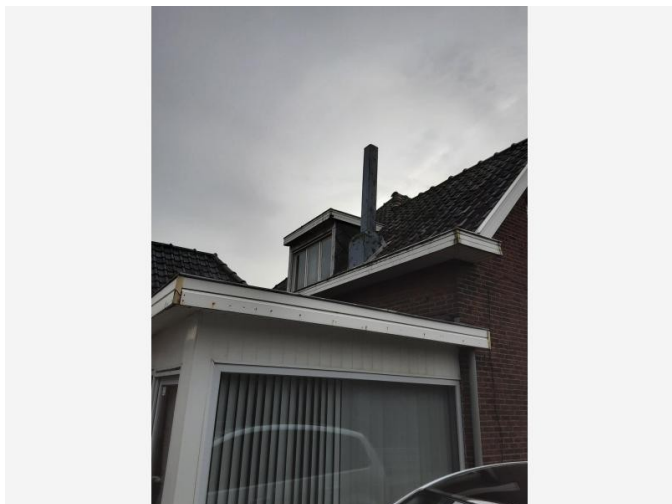
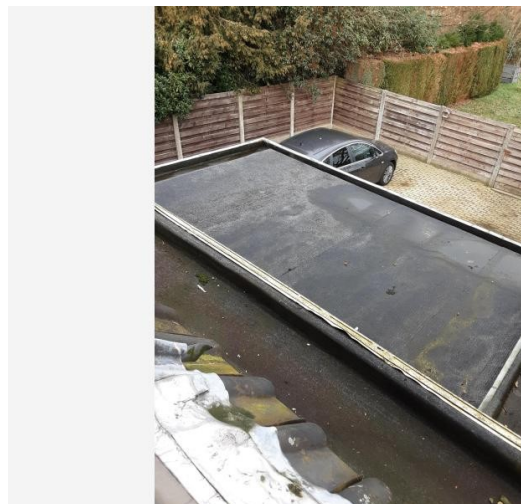
Het asbestmateriaal valt onder de mijlpaal van 2040.

| Asbestsoort (vezeltype) | Crocidoliet aanwezig |
| Toestand van het materiaal | Licht beschadigd, licht verweerd. Intact materiaal type Pical – asbestboard of categorie III 'gebondenheid' |

| Beschrijving | Roofing plat dak |
| Asbestmateriaal | Dak- en gevelbekleding - Roofing |

Zorgvuldig beheren

- Eenvoudige handelingen: enkel door erkend asbestverwijderaar schakel een erkend asbest dakwerker in om dit eventueel te verwijderen

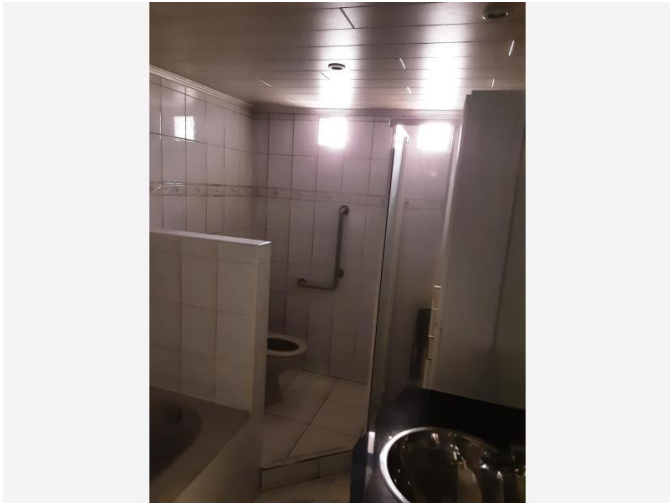
Vrije foto

gezien het bouwjaar van het huis is het mogelijk dat er zwarte asbesthoudende lijm gebruikt is om de tegels vast te hechten. Ik kan deze niet waarnemen maar het is wel mogelijk. Let op bij eventuele verwijdering

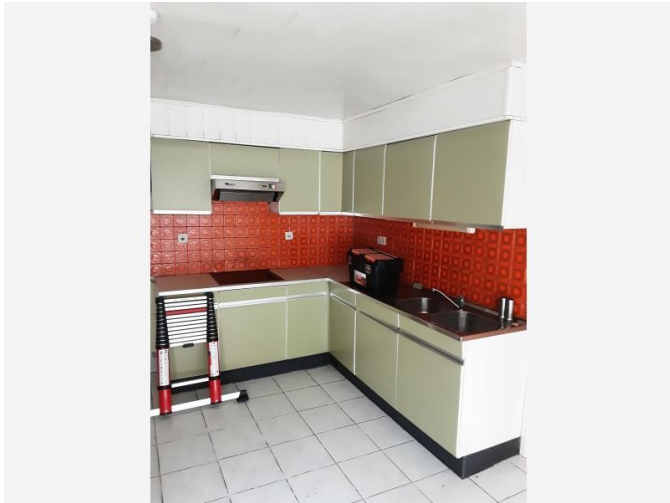
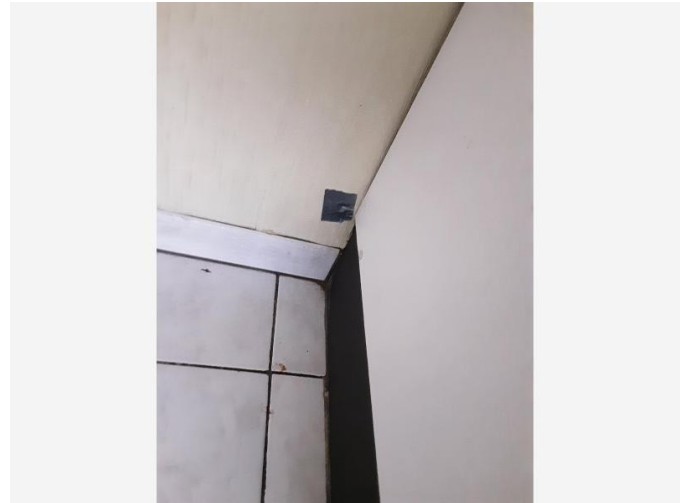
## Fiche 7: M01 pleister muur

Geen asbest

| # | Type | Referentie | Resultaat |
|---|---|---|---|
| 7.1 | Mengmonster | M01 muur pleister | Geen asbest |
