# Asbestinventarisatetest

Abelenlaan 74, 2940 Stabroek

Attestnummer : **20231121-000343.000**

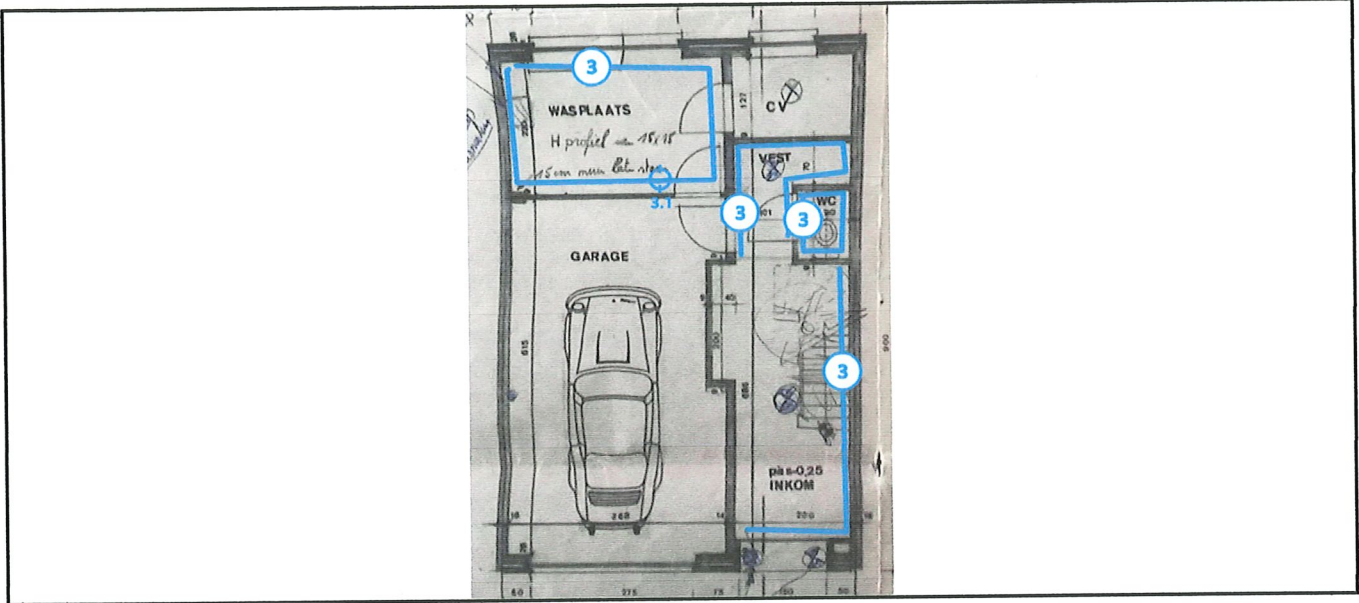
# Plan 1.1: Gelijkvloers

| Beschrijving | Type | Actie |
|---|---|---|
| 3. Binnemuren | Geen asbest | - |
| 3.1 Code: 29223/01 | Mengmonster | - |

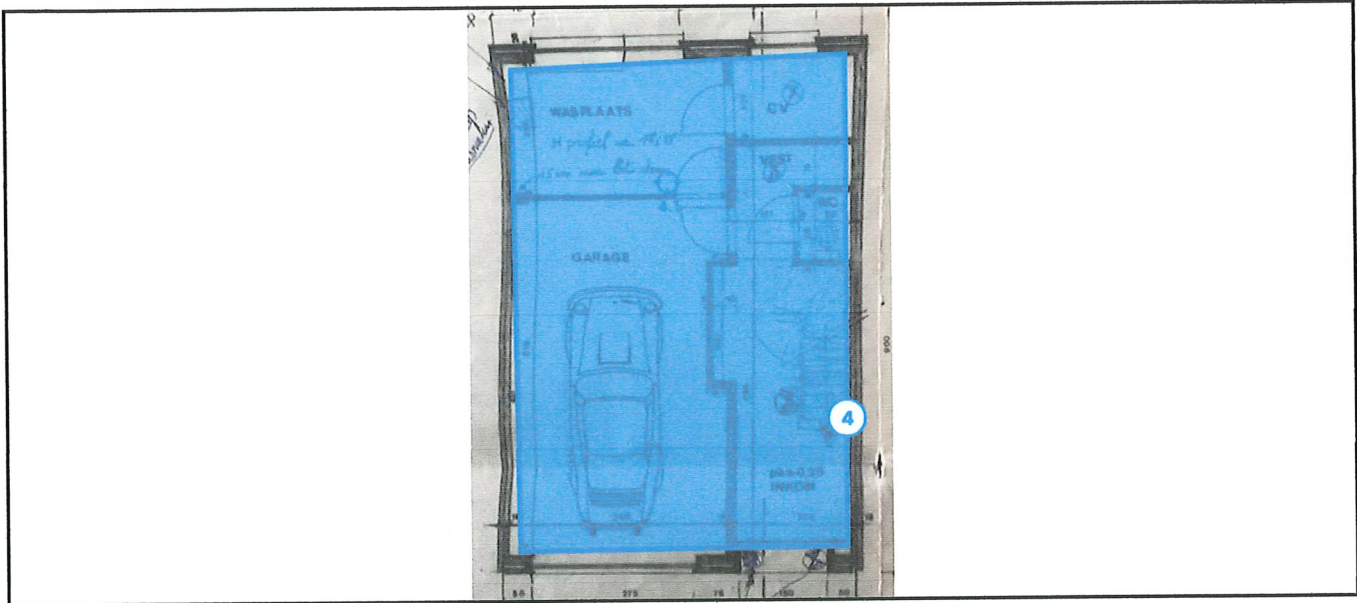
# Plan 1.2: Gelijkvloers

| Beschrijving | Type | Actie |
|---|---|---|
| 4. Plafond | Geen asbest | - |
| 4.1 Code: 29223/02 | Mengmonster | - |

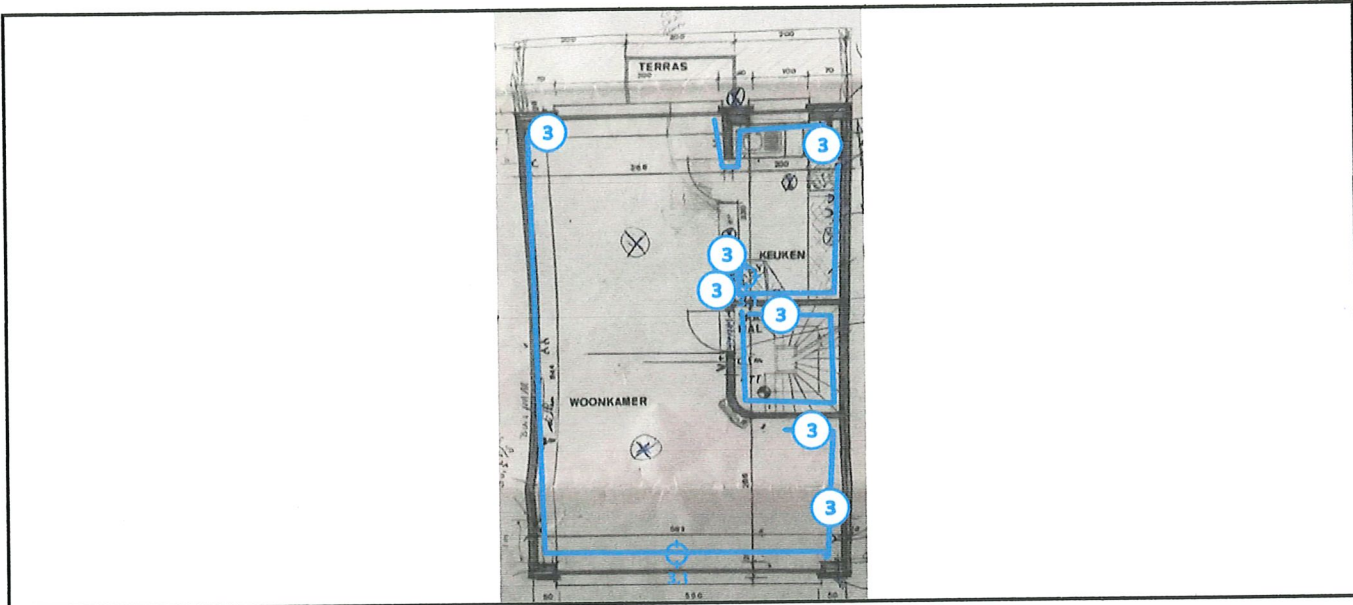
# Plan 1.3: 1ste verdiep

| Beschrijving | Type | Actie |
|---|---|---|
| 3. Binnemuren | Geen asbest | - |
| 3.1 Code: 29223/01 | Mengmonster | - |

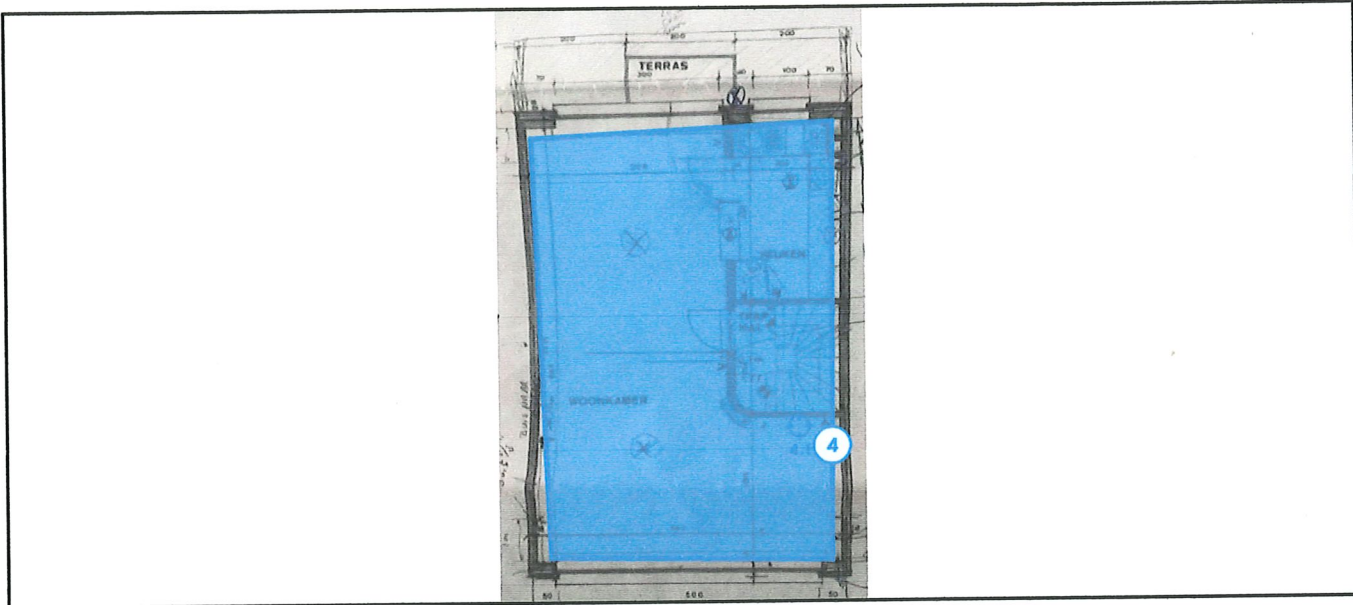
# Plan 1.4: 1ste verdiep

| Beschrijving | Type | Actie |
|---|---|---|
| 4. Plafond | Geen asbest | - |
| 4.1 Code: 29223/02 | Mengmonster | - |

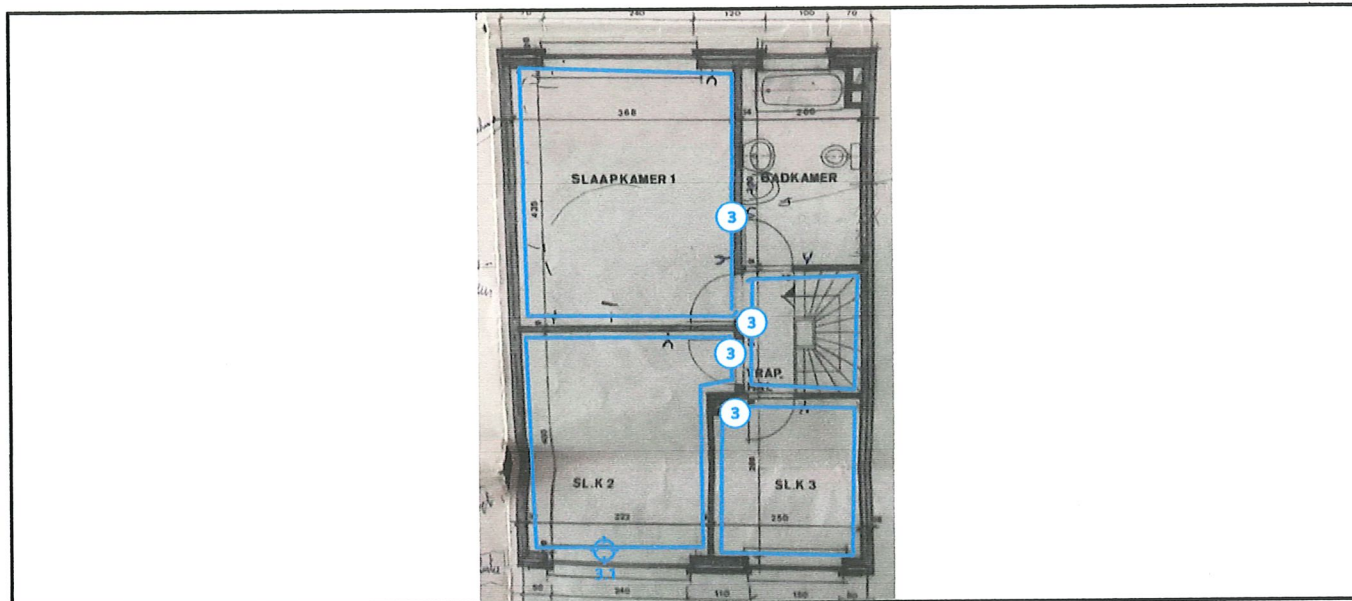
## Plan 1.5: 2de verdiep

| Beschrijving | Type | Actie |
|---|---|---|
| 3. Binnemuren | Geen asbest | - |
| 3.1 Code: 29223/01 | Mengmonster | - |

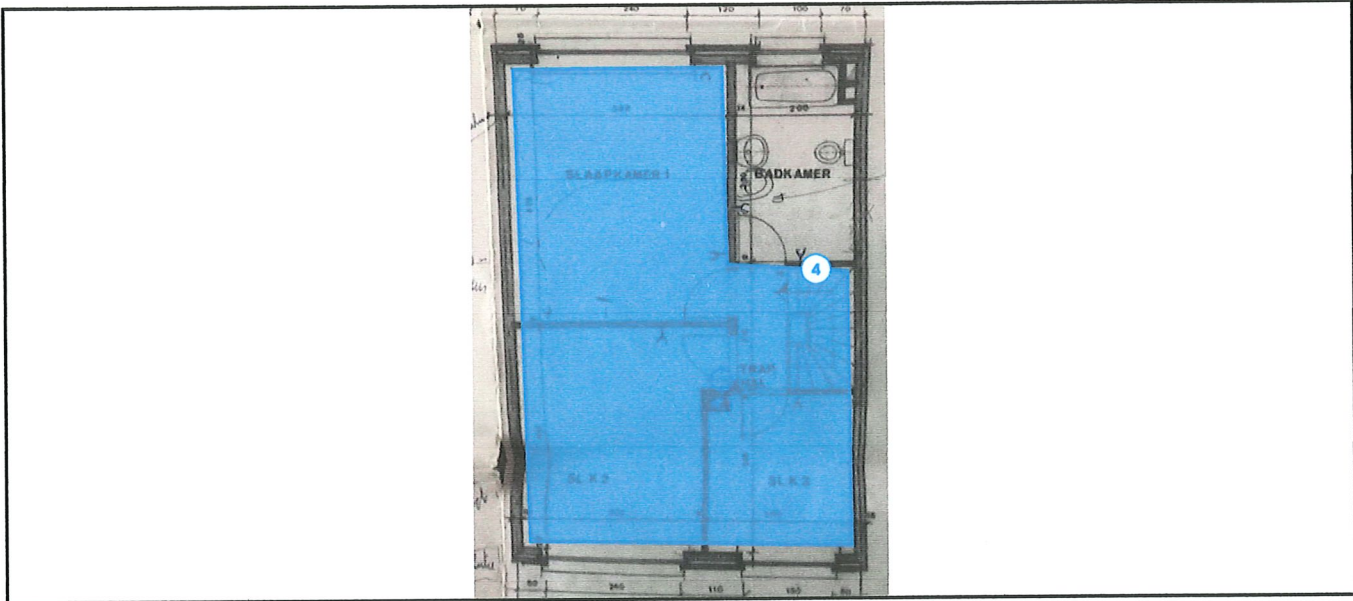
# Plan 1.6: 2de verdiep

| Beschrijving | Type | Actie |
|---|---|---|
| 4. Plafond | Geen asbest | - |
| 4.1 Code: 29223/02 | Mengmonster | - |

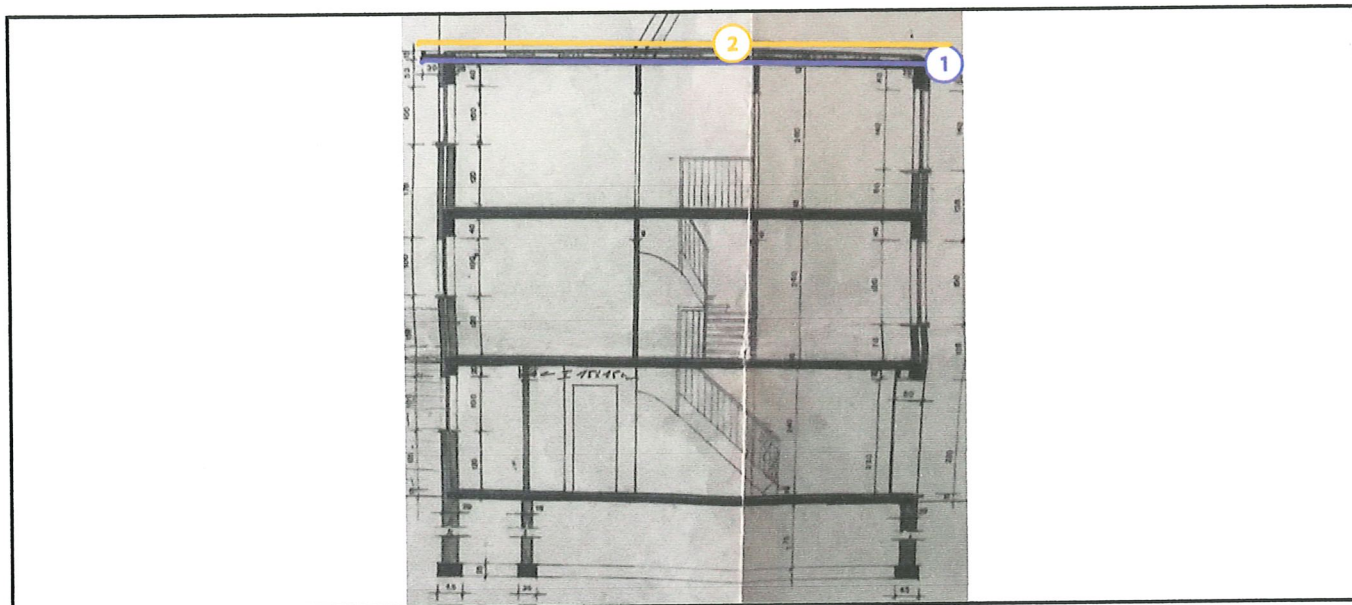
## Plan 1.7: Doorsnede

| Beschrijving | Type | Actie |
|---|---|---|
| 1. Roofing | Beperking | - |
| 2. Plat dak | Uitsluiting | - |

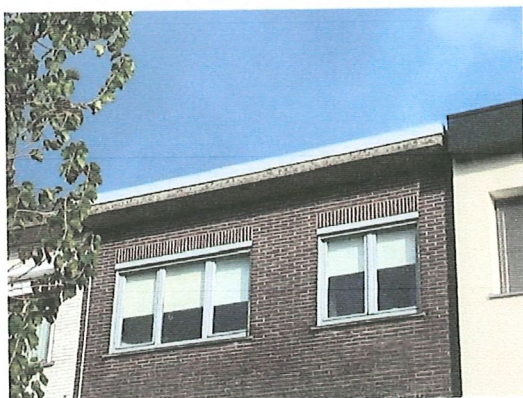
Situeringsfoto

#### Permanente beperking

**Reden:** Het te onderzoeken materiaal situeert zich hoger dan 3,50 m te rekenen vanaf een veilige ondergrond

**Uitleg van de asbestdeskundige:** 2 oude roofinglagen liggen onder de nieuwe dakbedekking.

| Karakterisatie | Asbest (verdacht) |

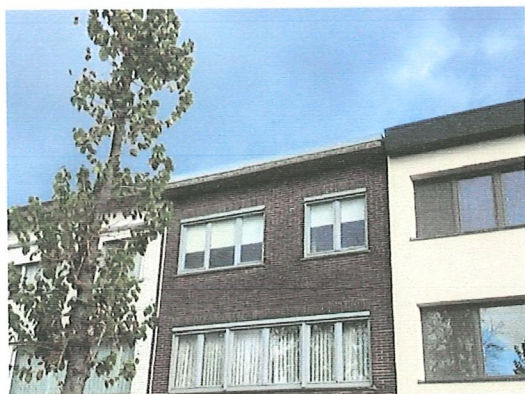
*Situeringsfoto*

### Uitgesloten van inspectie

**Bouwjaar:** 2010

*Constructies gebouwd vanaf 2001 moeten niet onderzocht worden*

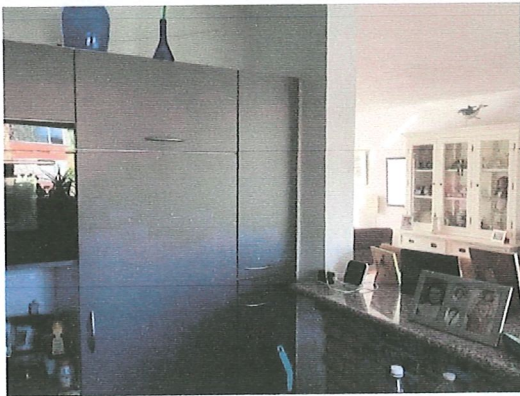
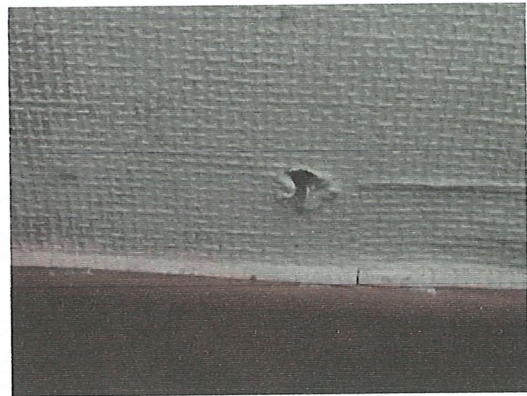
## Fiche 3: Binnemuren

Geen asbest

| # | Type | Referentie | Resultaat |
|---|---|---|---|
| 3.1 | Mengmonster | 29223/01 | Geen asbest |

| <b>Bindmiddel van materiaal</b> | Gips - kalk |
| <b>Gebondenheid op basis van bindmiddel</b> | Niet-hechtgebonden |

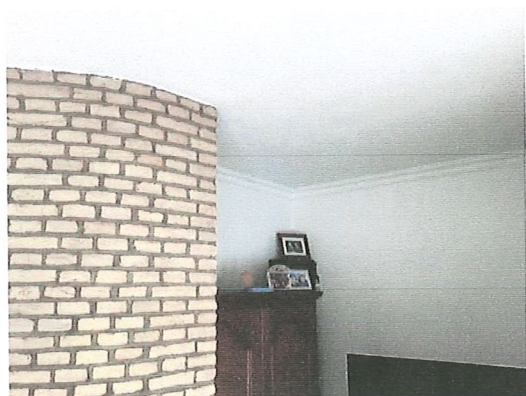
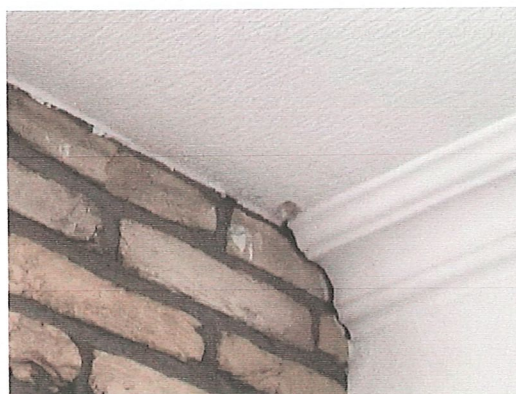
## Fiche 4: Plafond

Geen asbest

| # | Type | Referentie | Resultaat |
|---|---|---|---|
| 4.1 | Mengmonster | 29223/02 | Geen asbest |

| <b>Bindmiddel van materiaal</b> | Gips - kalk |
| <b>Gebondenheid op basis van bindmiddel</b> | Niet-hechtgebonden |
