# Asbestinventarisatetest

Duivelshofstraat 2/5, 2140 Antwerpen

Attestnummer : 20221224-000211.000

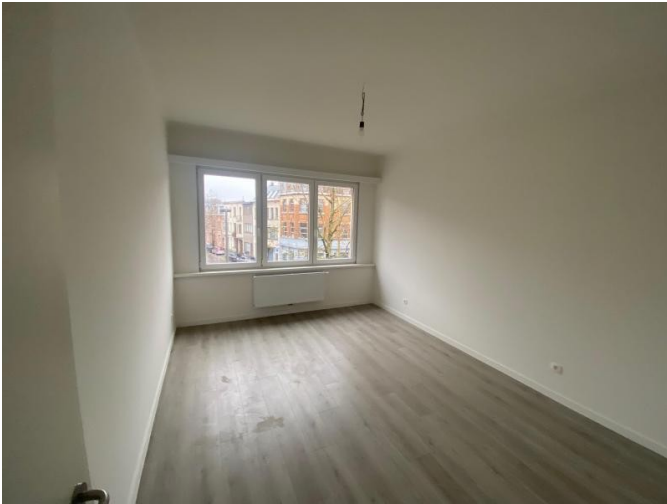
Overzichtsfoto

Detailfoto

| Eindbeoordeling materiaalarisico | Laag materiaalarisico en/of verlaagde kans op vezelvrijgave |

| Gebondenheid | Categorie 2: niet-hechtgebonden met matrix |
| Asbestsoort (vezeltype) | Amfibool aanwezig, uitgezonderd crocidoliet |
| Asbestconcentratie | Laag (< 50%) |
| Afschermingsgraad van het gehele materiaal | Geheel of deels (ook) vrij aan binnenluchtstromen |
| Toestand van het materiaal | Onbeschadigd, niet verweerd |

| Beschrijving | Pleistewerk muren |
| Asbestmateriaal | In-situ afwerkingslagen - Pleisterwerk (wand, plafond, ...) |
| Hoeveelheid (oppervlakte - dikte - aantal) | • 83,61 m <sup>2</sup> - 0,20 cm - 1 stuk |

| <b>Opmerking</b> | Opdrachtgever wou geen gaten in de muren. Om die redenen werd er geen monstername van pleisterwerk genomen en kan er geen labo-analyse uitgevoerd worden. Enkel een labo-analyse kan zekerheid bieden dat pleisterwerk asbestvrij is. |

Het asbestmateriaal valt onder de mijlpaal van 2040.

Zorgvuldig beheren

- Zorg voor een veilig beheer. Vermijd het beschadigen van het asbestmateriaal. Controleer de toestand jaarlijks op wijzigingen.

- Hermetische zone (erkend asbestverwijderaar)  
Niet-hechtgebonden binnentoepassing / wijziging toestand bij verwijdering

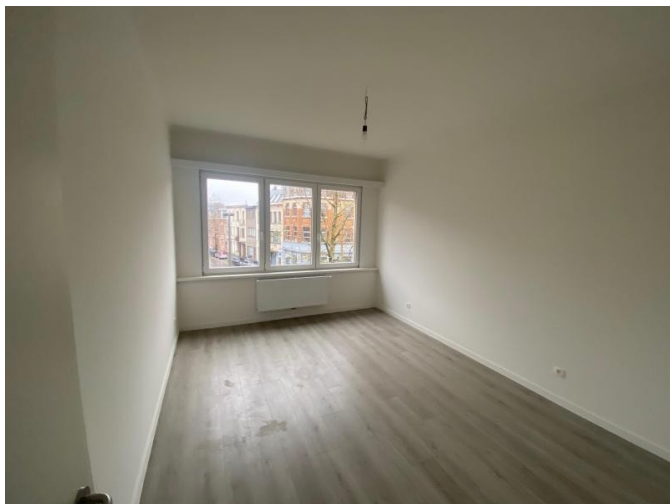
Overzichtsfoto

Detailfoto

| Eindbeoordeling materiaalisico | Laag materiaalisico en/of verlaagde kans op vezelvrijgave |

| Gebondenheid | Categorie 2: niet-hechtgebonden met matrix |
| Asbestsoort (vezeltype) | Amfibool aanwezig, uitgezonderd crocidoliet |
| Asbestconcentratie | Laag (< 50%) |
| Afschermingsgraad van het gehele materiaal | Geheel of deels (ook) vrij aan binnenluchtstromen |
| Toestand van het materiaal | Onbeschadigd, niet verweerd |

| Beschrijving | Pleisterwerk plafond |
| Asbestmateriaal | In-situ afwerkingslagen - Pleisterwerk (wand, plafond, ...) |
| Hoeveelheid (oppervlakte - dikte - aantal) | • 42,23 m <sup>2</sup> - 0,20 cm - 1 stuk |

| <b>Opmerking</b> | Opdrachtgever wou geen gaten in plafond. Om die redenen werd er geen monstername van pleisterwerk genomen en kan er geen labo-analyse uitgevoerd worden. Enkel een labo-analyse kan zekerheid bieden dat pleisterwerk asbestvrij is. |

Het asbestmateriaal valt onder de mijlpaal van 2040.

Zorgvuldig beheren

- Zorg voor een veilig beheer. Vermijd het beschadigen van het asbestmateriaal. Controleer de toestand jaarlijks op wijzigingen.

- Hermetische zone (erkend asbestverwijderaar)  
Niet-hechtgebonden binnentoepassing / wijziging toestand bij verwijdering
