# Asbestinventarisatetest

Duivelshofstraat 2/1, 2140 Antwerpen

Attestnummer : 20221224-000206.001

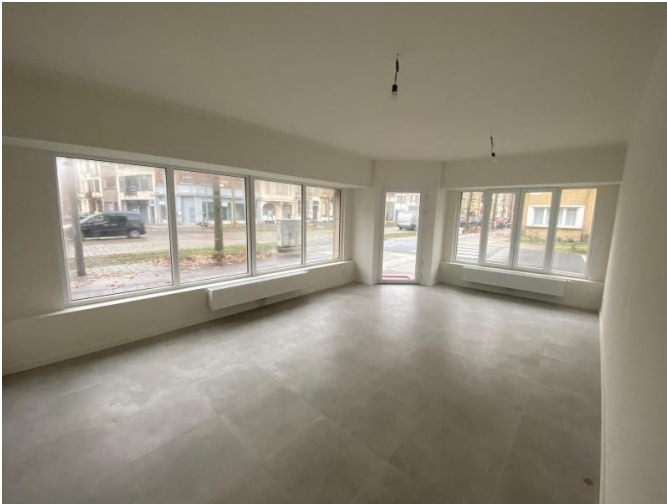
Overzichtsfoto

Detailfoto

Het asbestmateriaal valt onder de mijlpaal van 2040.

| Eindbeoordeling materiaalisico | Laag materiaalisico en/of verlaagde kans op vezelvrijgave |

| Gebondenheid | Categorie 2: niet-hechtgebonden met matrix |
| Asbestsoort (vezeltype) | Amfibool aanwezig, uitgezonderd crocidoliet |
| Asbestconcentratie | Laag (< 50%) |
| Afschermingsgraad van het gehele materiaal | Geheel of deels (ook) vrij aan binnenluchtstromen |
| Toestand van het materiaal | Onbeschadigd, niet verweerd |

| Beschrijving | Pleisterwerk muren |
| Asbestmateriaal | In-situ afwerkingslagen - Pleisterwerk (wand, plafond, ...) |
| Bindmiddel van asbestmateriaal | Gips - kalk |
| Hoeveelheid (oppervlakte - dikte - aantal) | • 99,94 m <sup>2</sup> - 0,20 cm - 1 stuk |

| <b>Opmerking</b> | Opdrachtgever wou geen gaten in de muren. Om die redenen werd er geen monstername van pleisterwerk genomen en kan er geen labo-analyse uitgevoerd worden. Enkel een labo-analyse kan zekerheid bieden dat pleisterwerk asbestvrij is. |

- Zorg voor een veilig beheer. Vermijd het beschadigen van het asbestmateriaal. Controleer de toestand jaarlijks op wijzigingen.

- Hermetische zone (erkend asbestverwijderaar)  
Niet-hechtgebonden binnentoepassing / wijziging toestand bij verwijdering

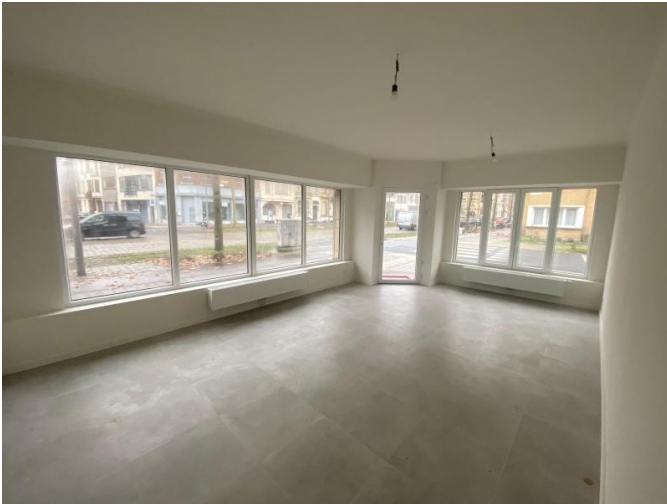
Overzichtsfoto

Detailfoto

Het asbestmateriaal valt onder de mijlpaal van 2040.

| Eindbeoordeling materiaalisico | Laag materiaalisico en/of verlaagde kans op vezelvrijgave |

| Gebondenheid | Categorie 2: niet-hechtgebonden met matrix |
| Asbestsoort (vezeltype) | Amfibool aanwezig, uitgezonderd crocidoliet |
| Asbestconcentratie | Laag (< 50%) |
| Afschermingsgraad van het gehele materiaal | Geheel of deels (ook) vrij aan binnenluchtstromen |
| Toestand van het materiaal | Onbeschadigd, niet verweerd |

| Beschrijving | Pleisterwerk plafond |
| Asbestmateriaal | In-situ afwerkingslagen - Pleisterwerk (wand, plafond, ...) |
| Bindmiddel van asbestmateriaal | Gips - kalk |
| Hoeveelheid (oppervlakte - dikte - aantal) | • 58,36 m <sup>2</sup> - 0,20 cm - 1 stuk |

| <b>Opmerking</b> | Opdrachtgever wou geen gaten in plafond. Om die redenen werd er geen monstername van pleisterwerk genomen en kan er geen labo-analyse uitgevoerd worden. Enkel een labo-analyse kan zekerheid bieden dat pleisterwerk asbestvrij is. |

- Zorg voor een veilig beheer. Vermijd het beschadigen van het asbestmateriaal. Controleer de toestand jaarlijks op wijzigingen.

- Hermetische zone (erkend asbestverwijderaar)  
Niet-hechtgebonden binnentoepassing / wijziging toestand bij verwijdering
