# Plan de division

Commune de Perwez (Thorembais-Saint-Trond)

CONSTRUCTION DE 4 HABITATIONS

Rue de Jodoigne,  
1360 THOREMBAIS-SAINT-TROND  
SECTION CADASTRALE:  
Cadastré 5ème Div., Section B,  
parcelle n°156k pie

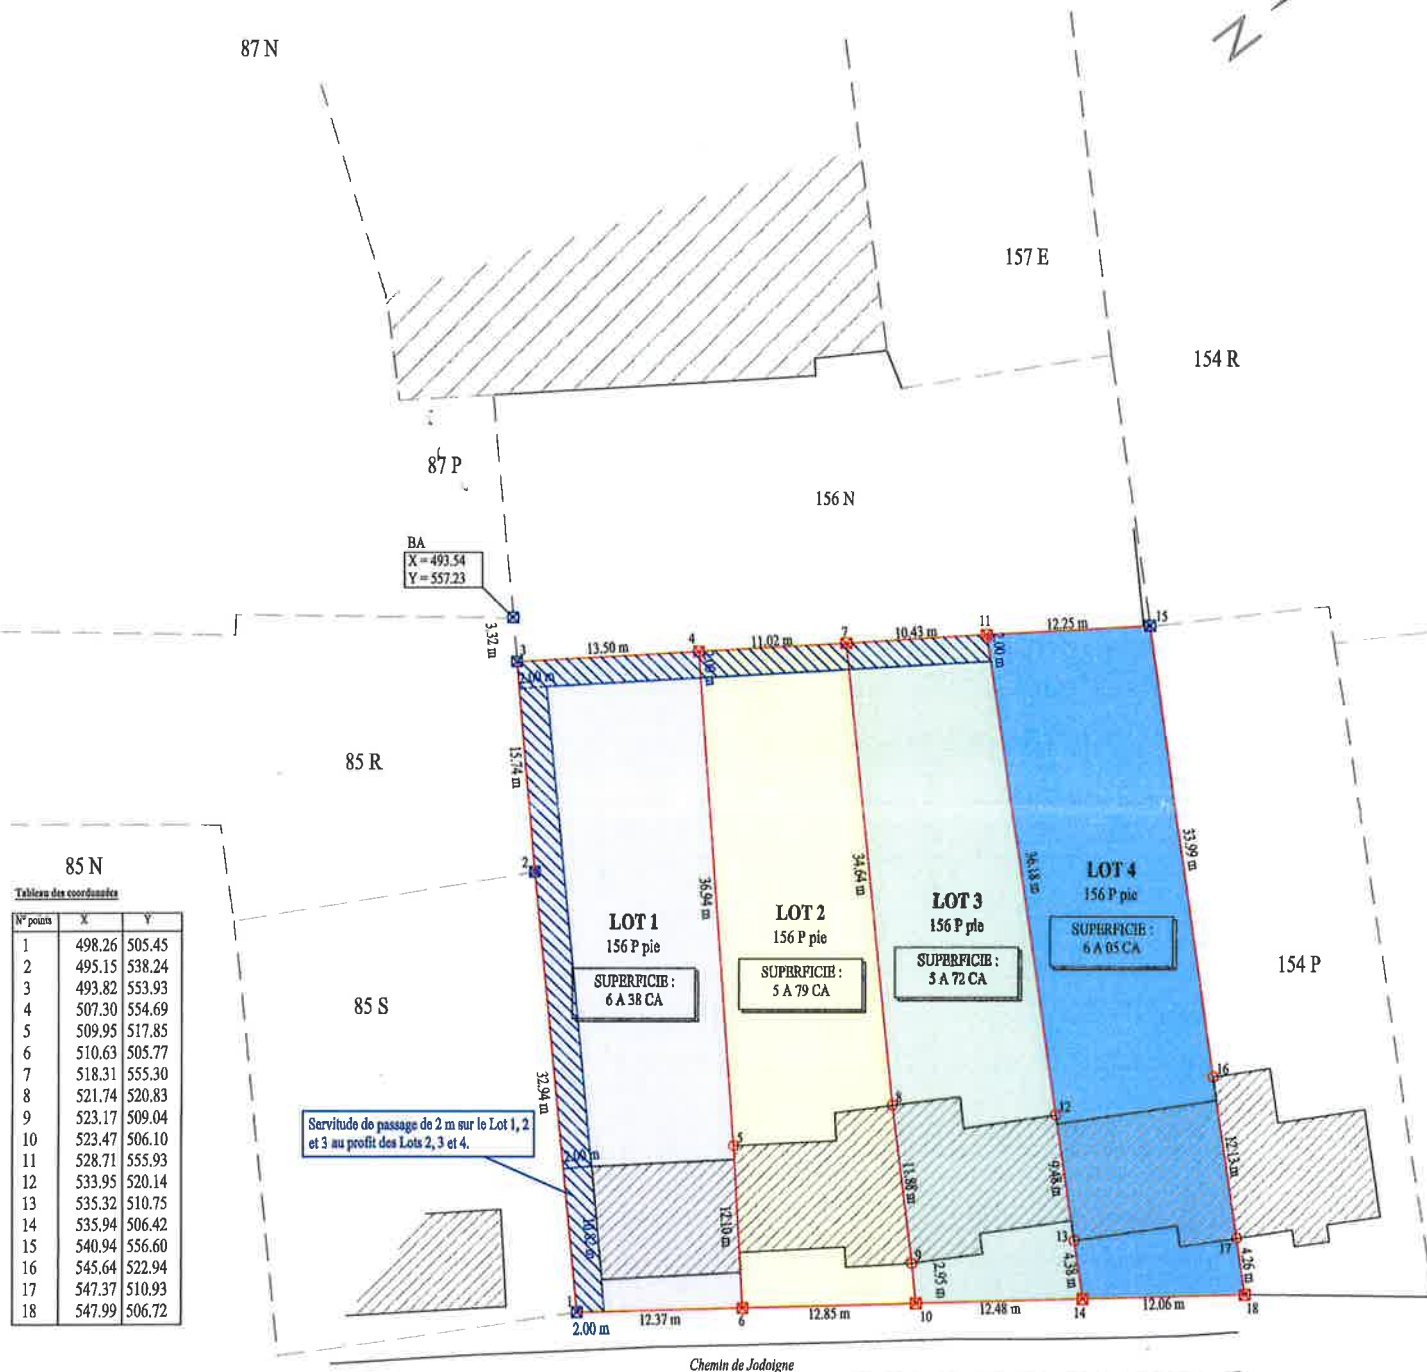
Parcelle 156 P

échelle : 1/400

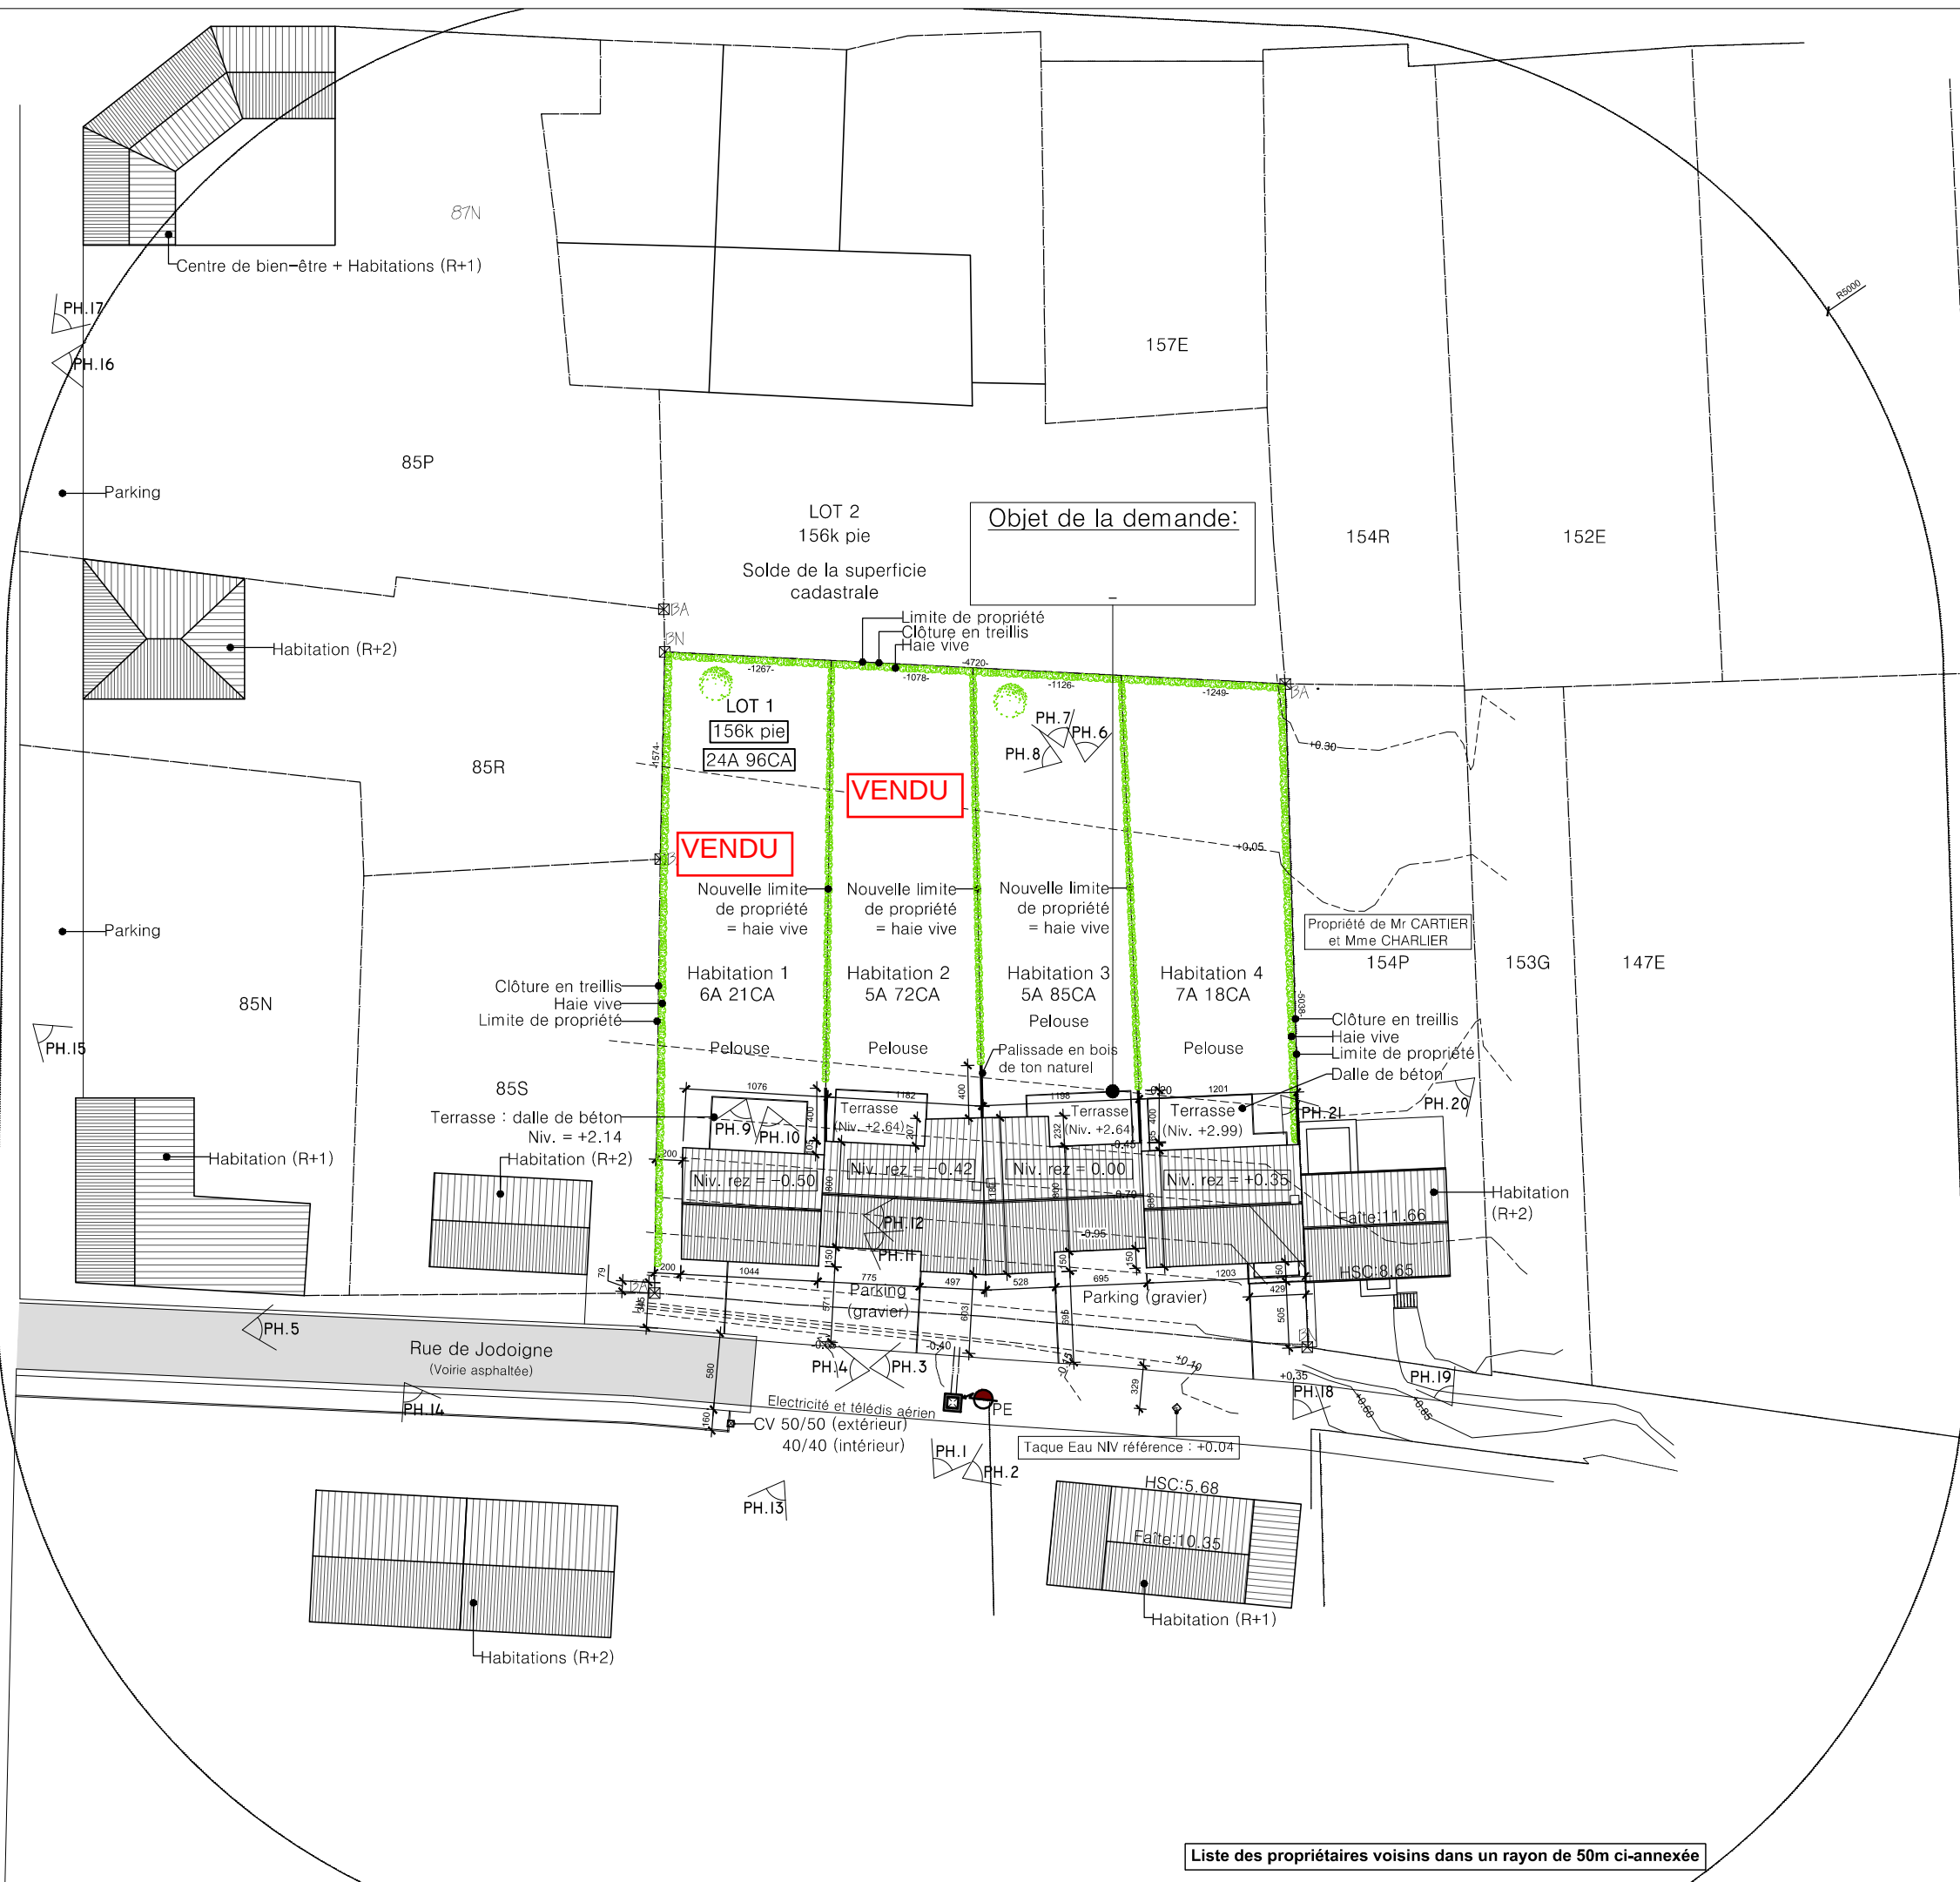
Implantation

Ech. : 1/500

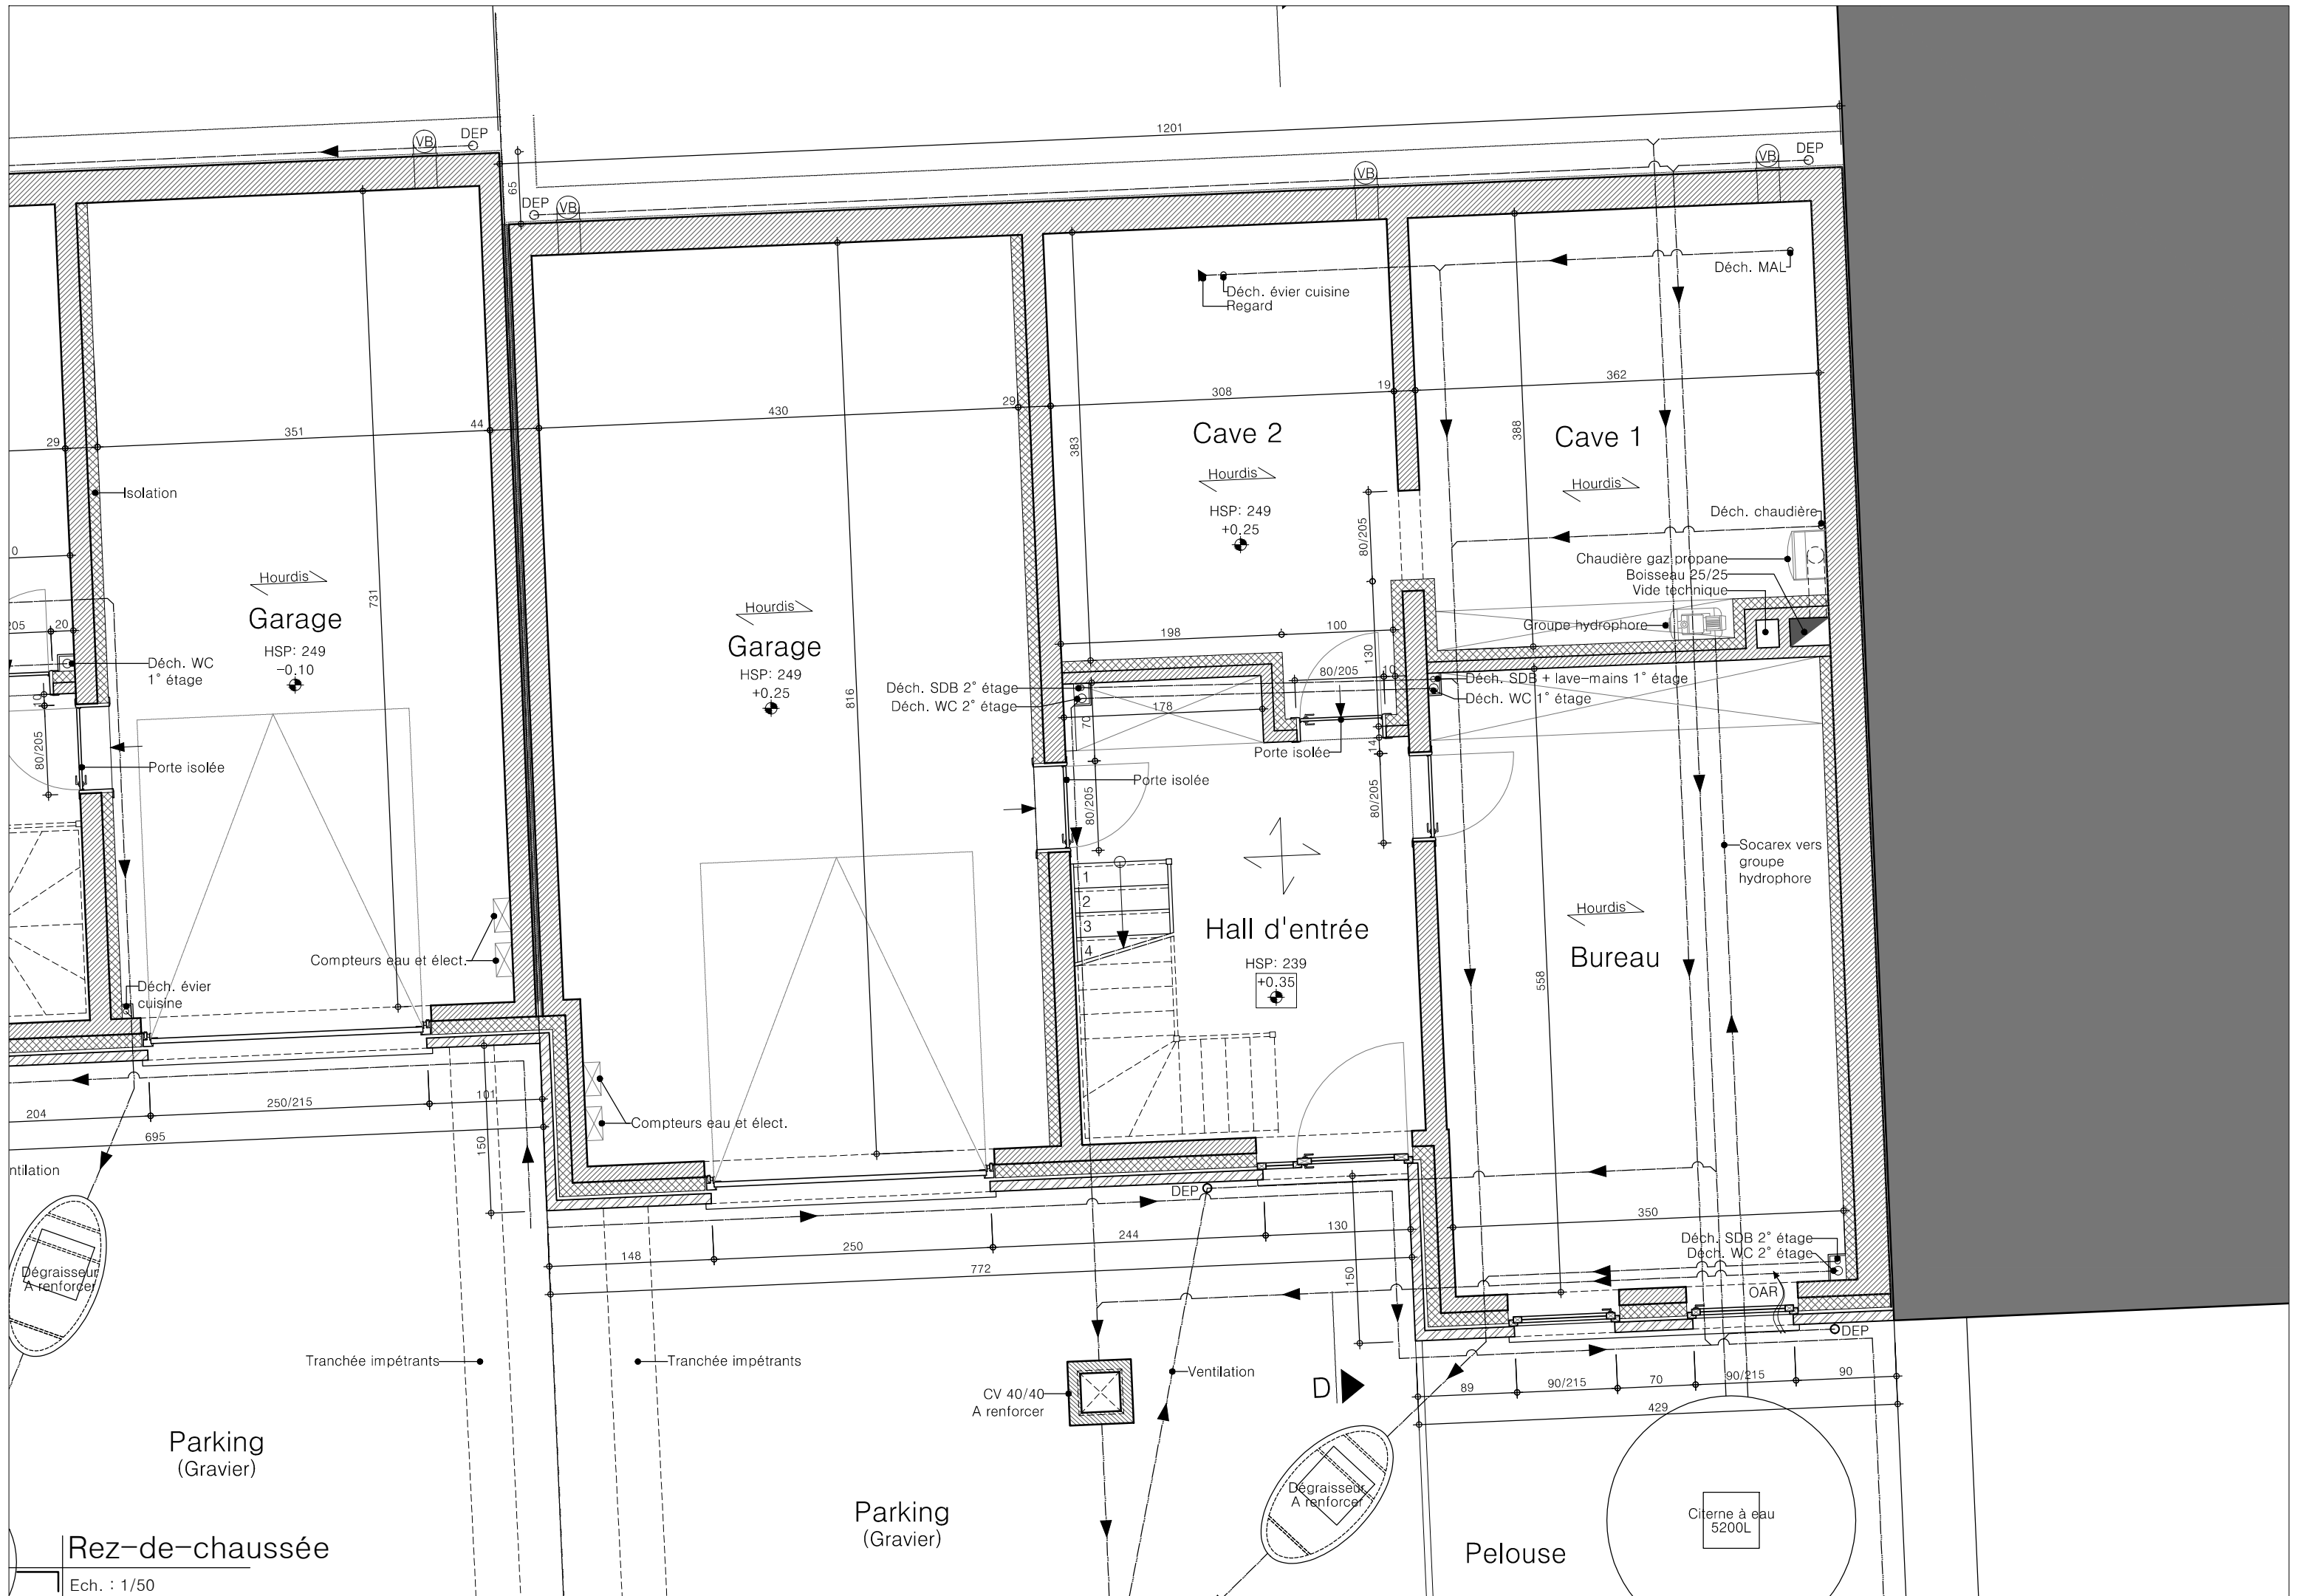
Rez-de-chaussée

Ech. : 1/50

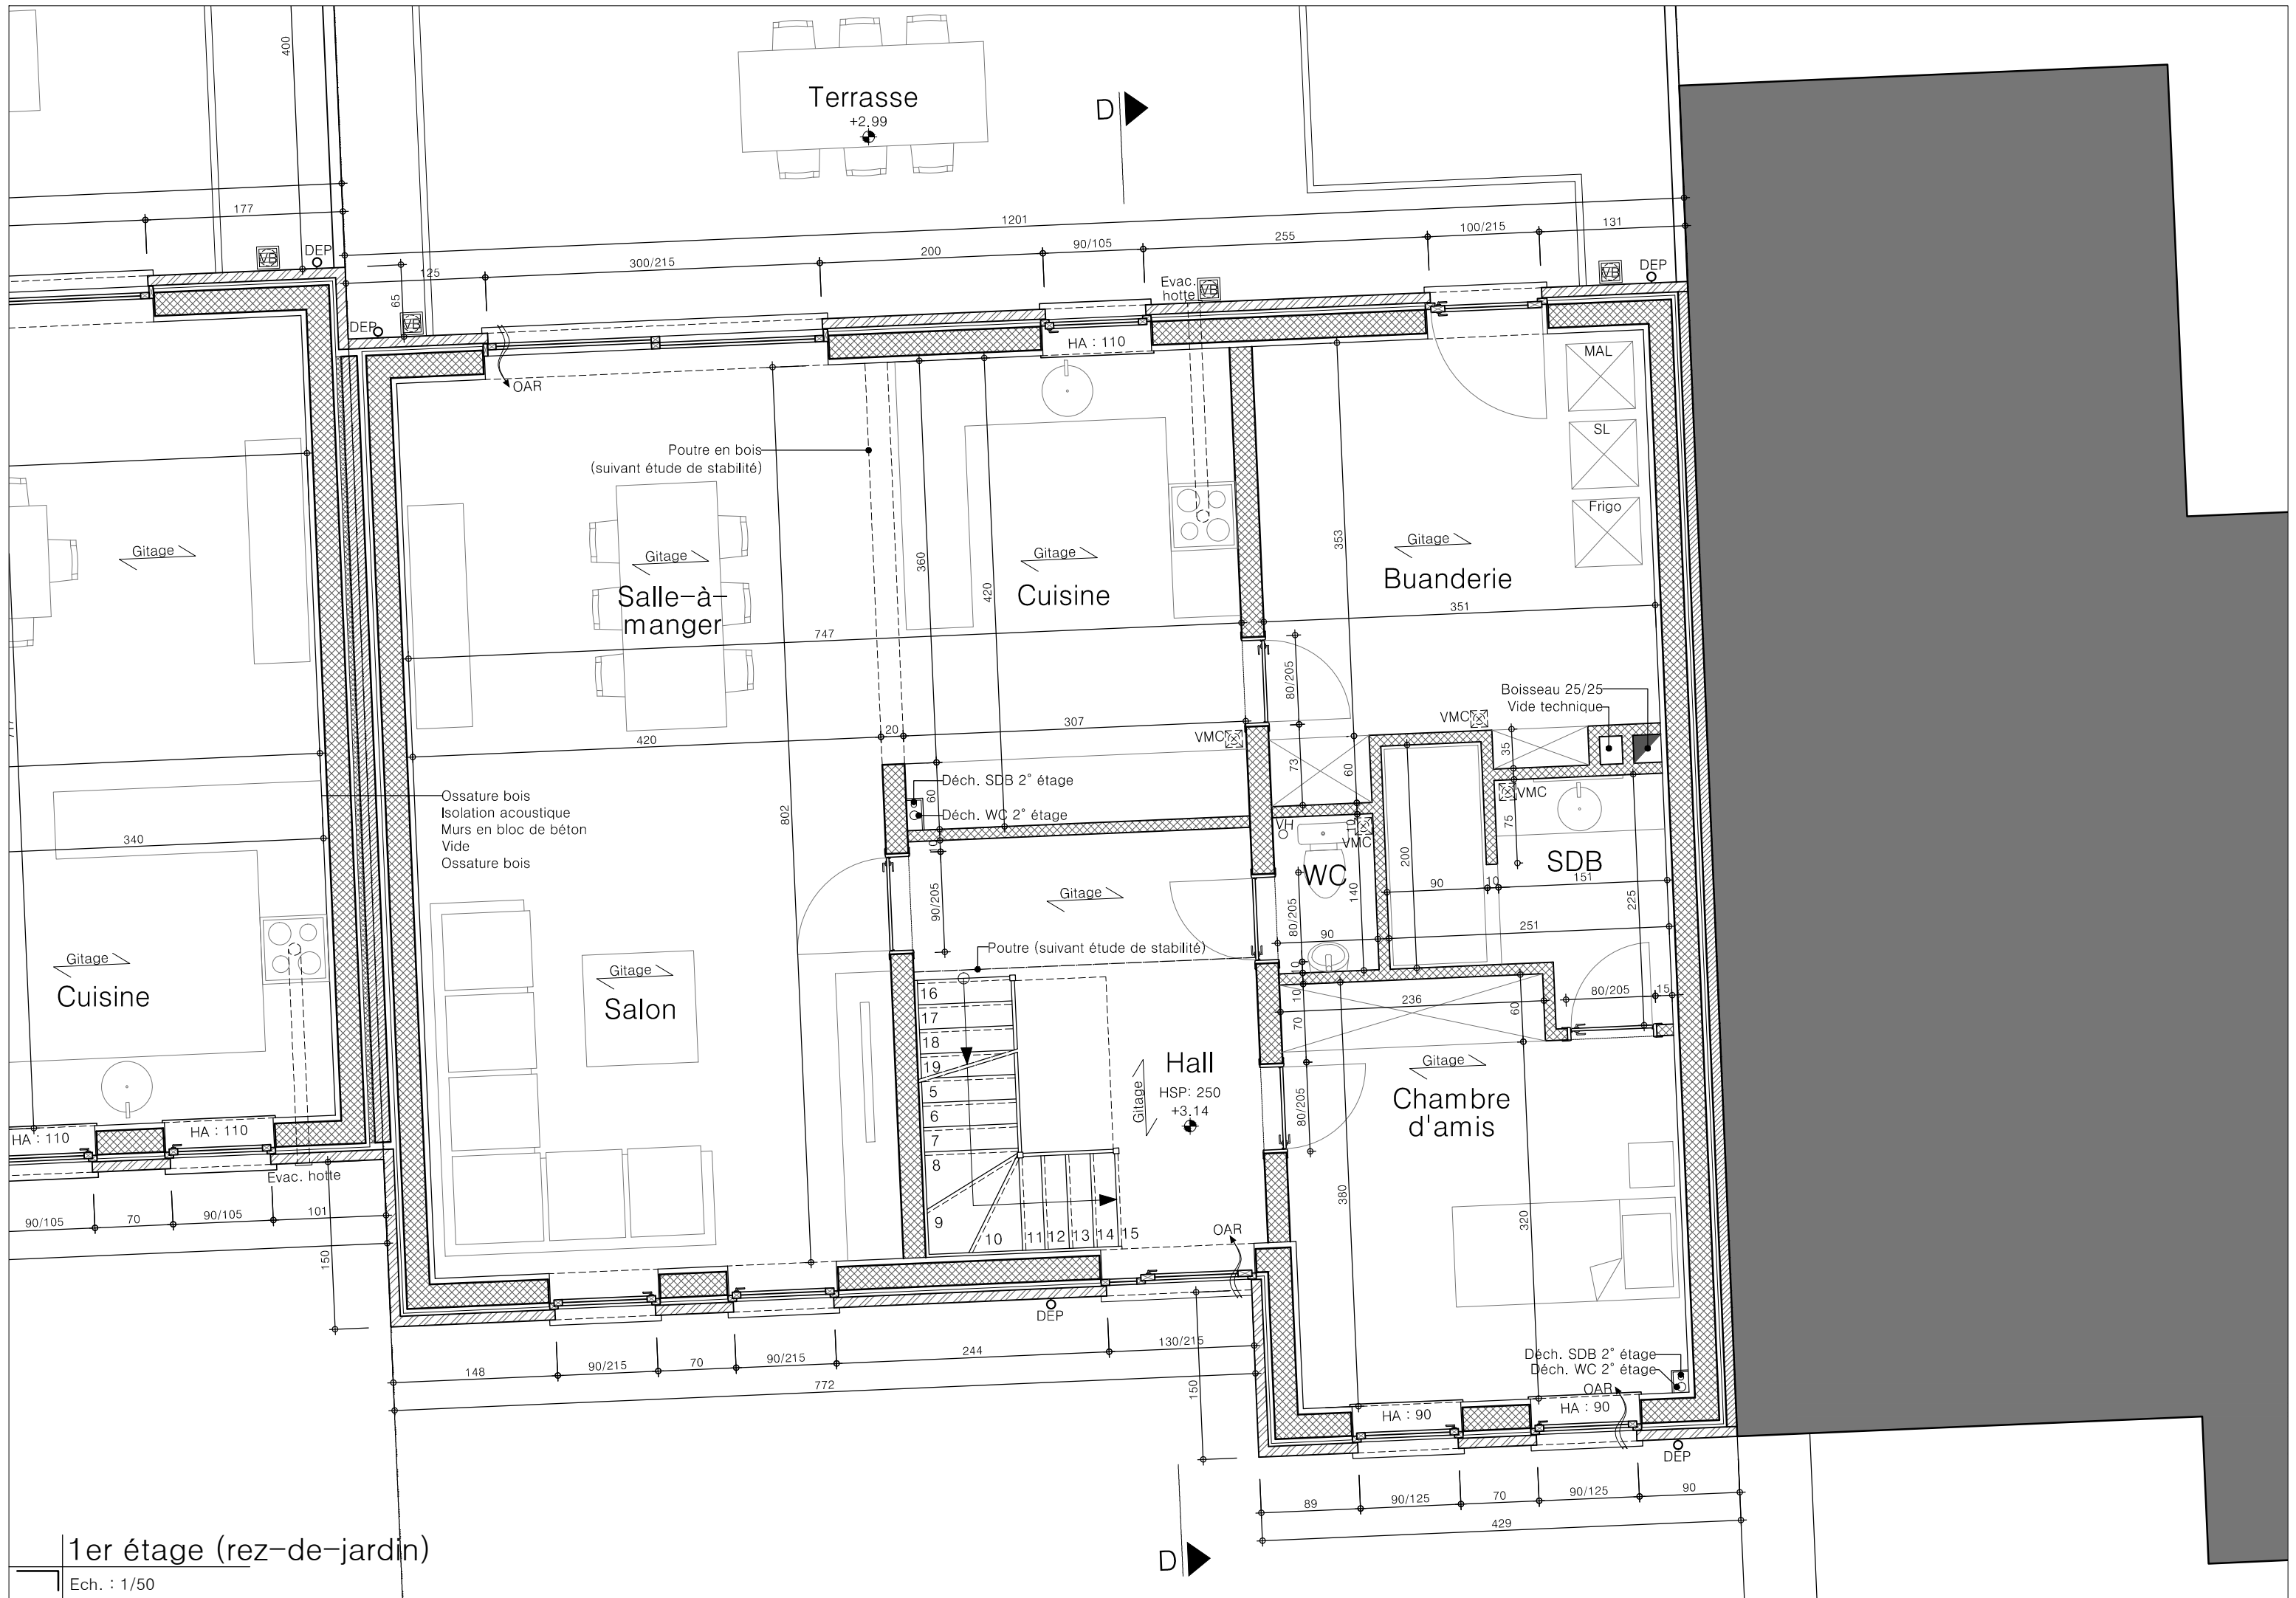
1er étage (rez-de-jardin)

Ech. : 1/50

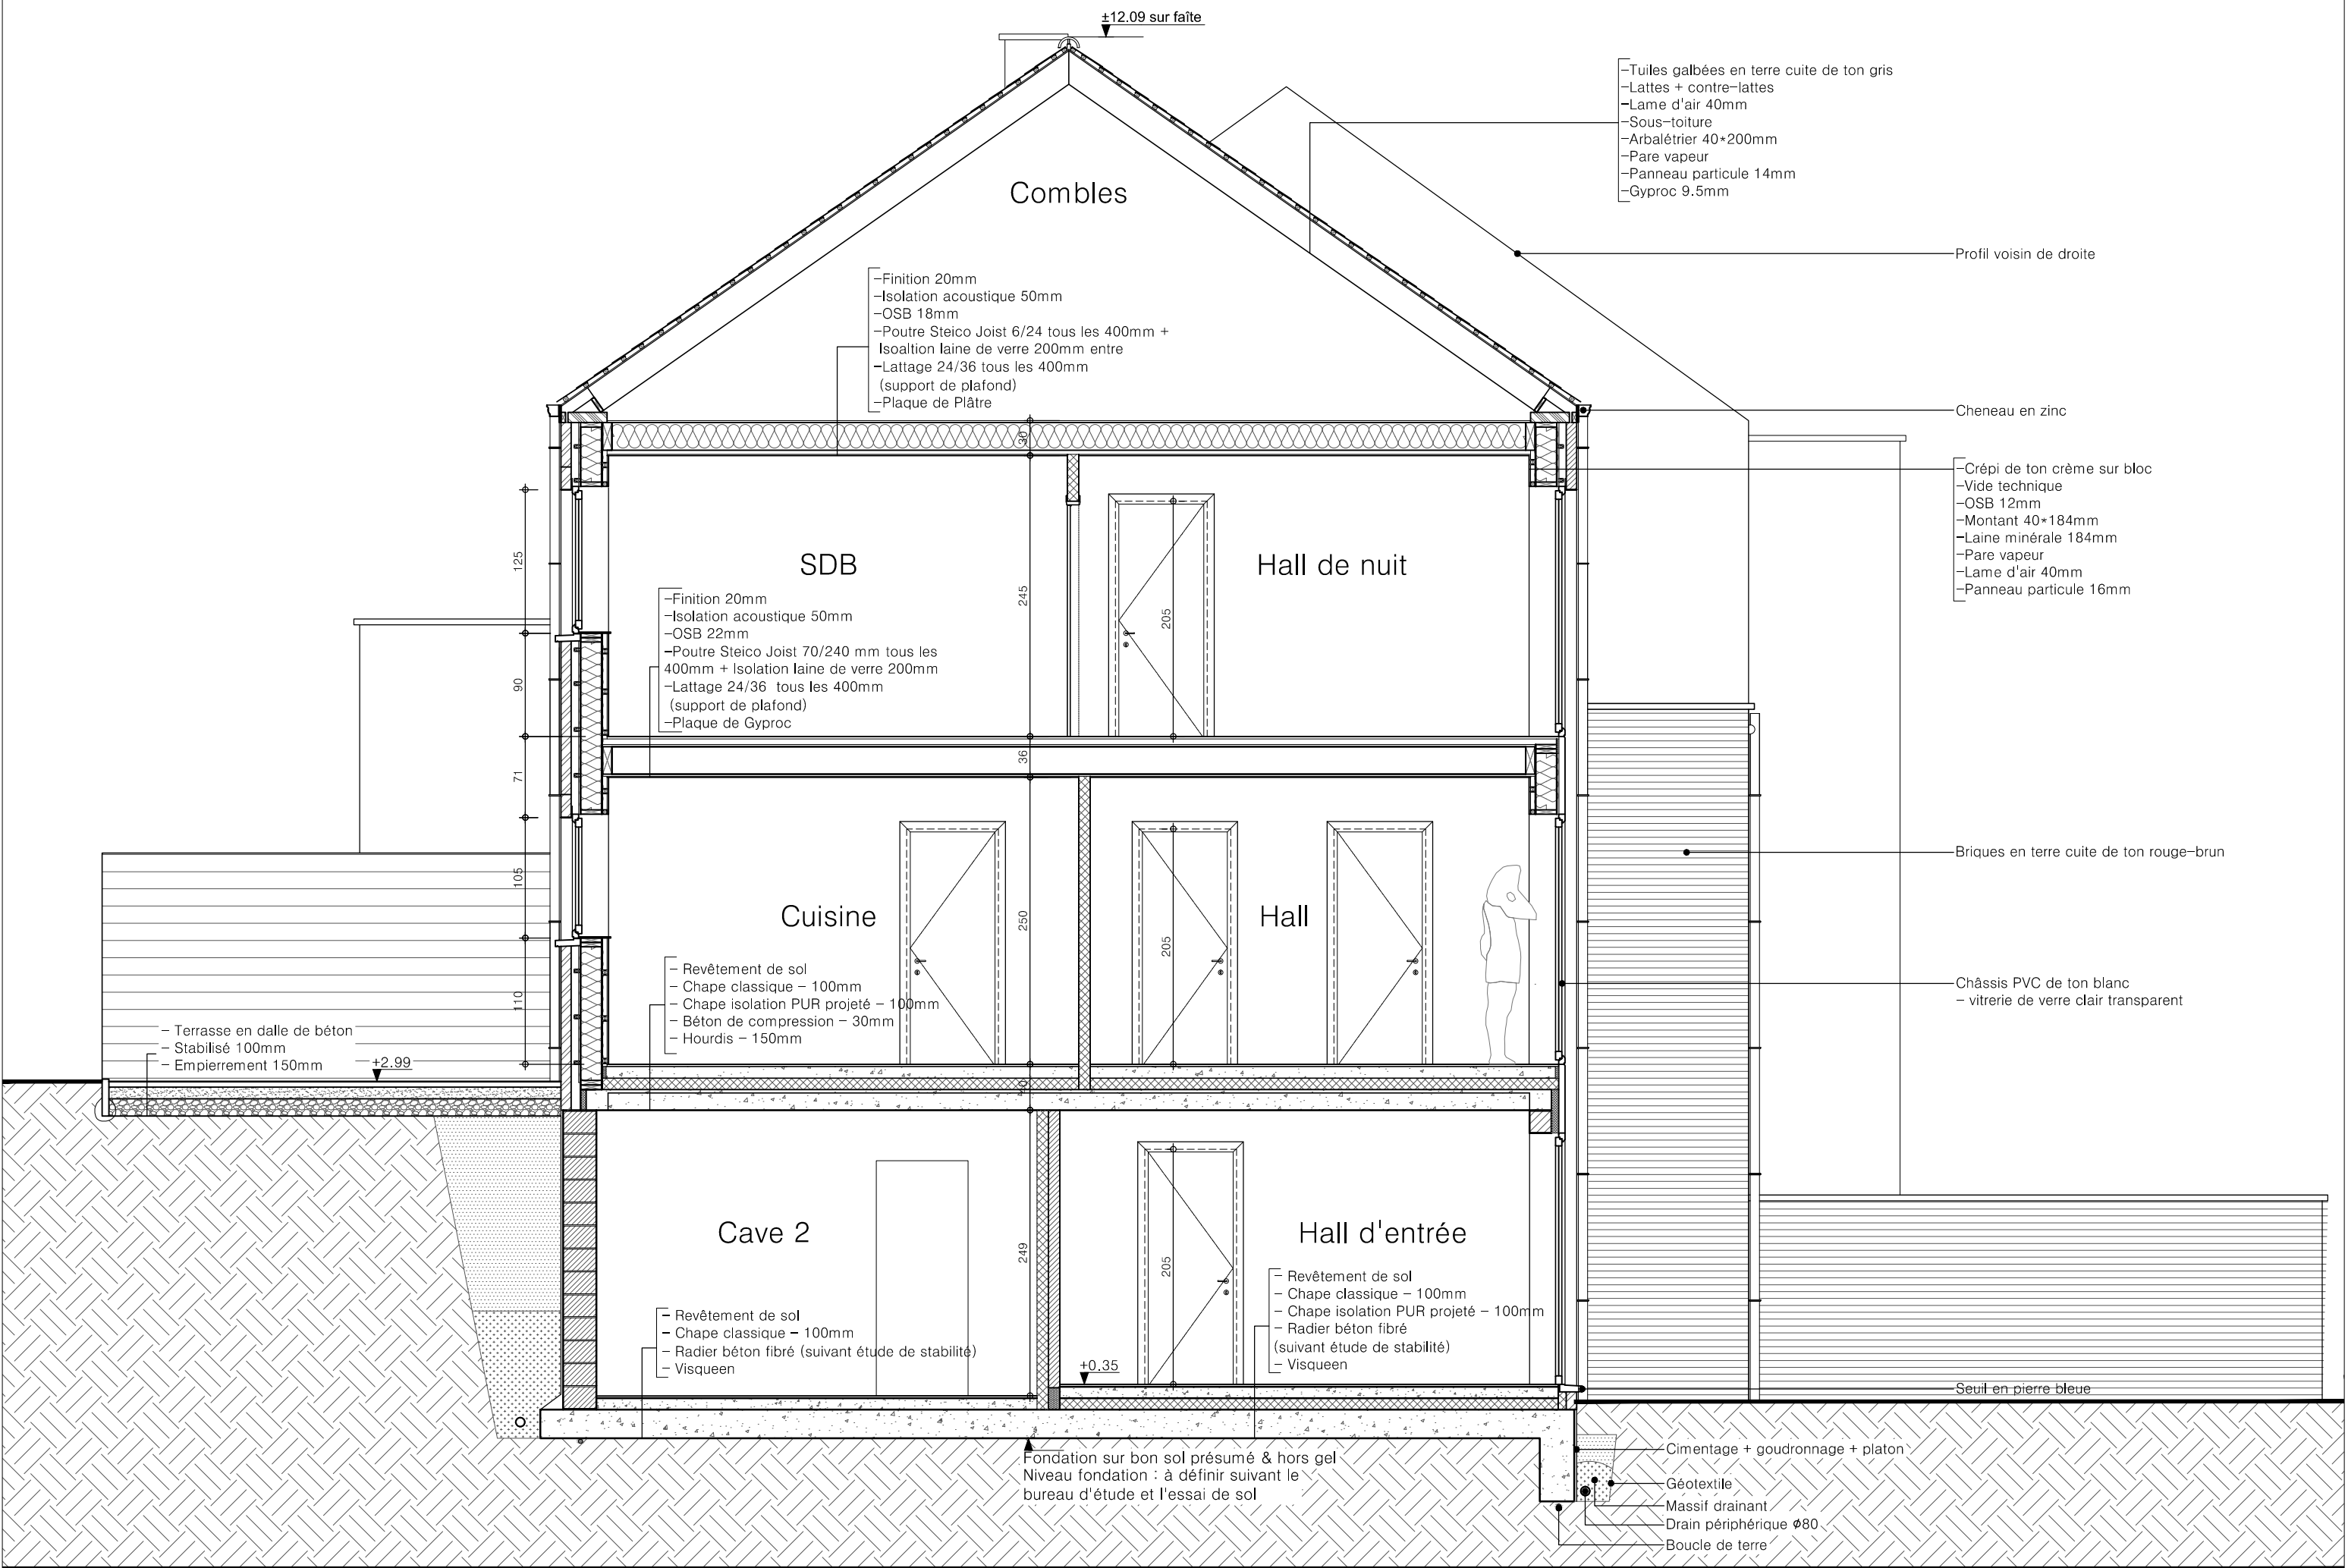
Coupe DD

Ech. : 1/50

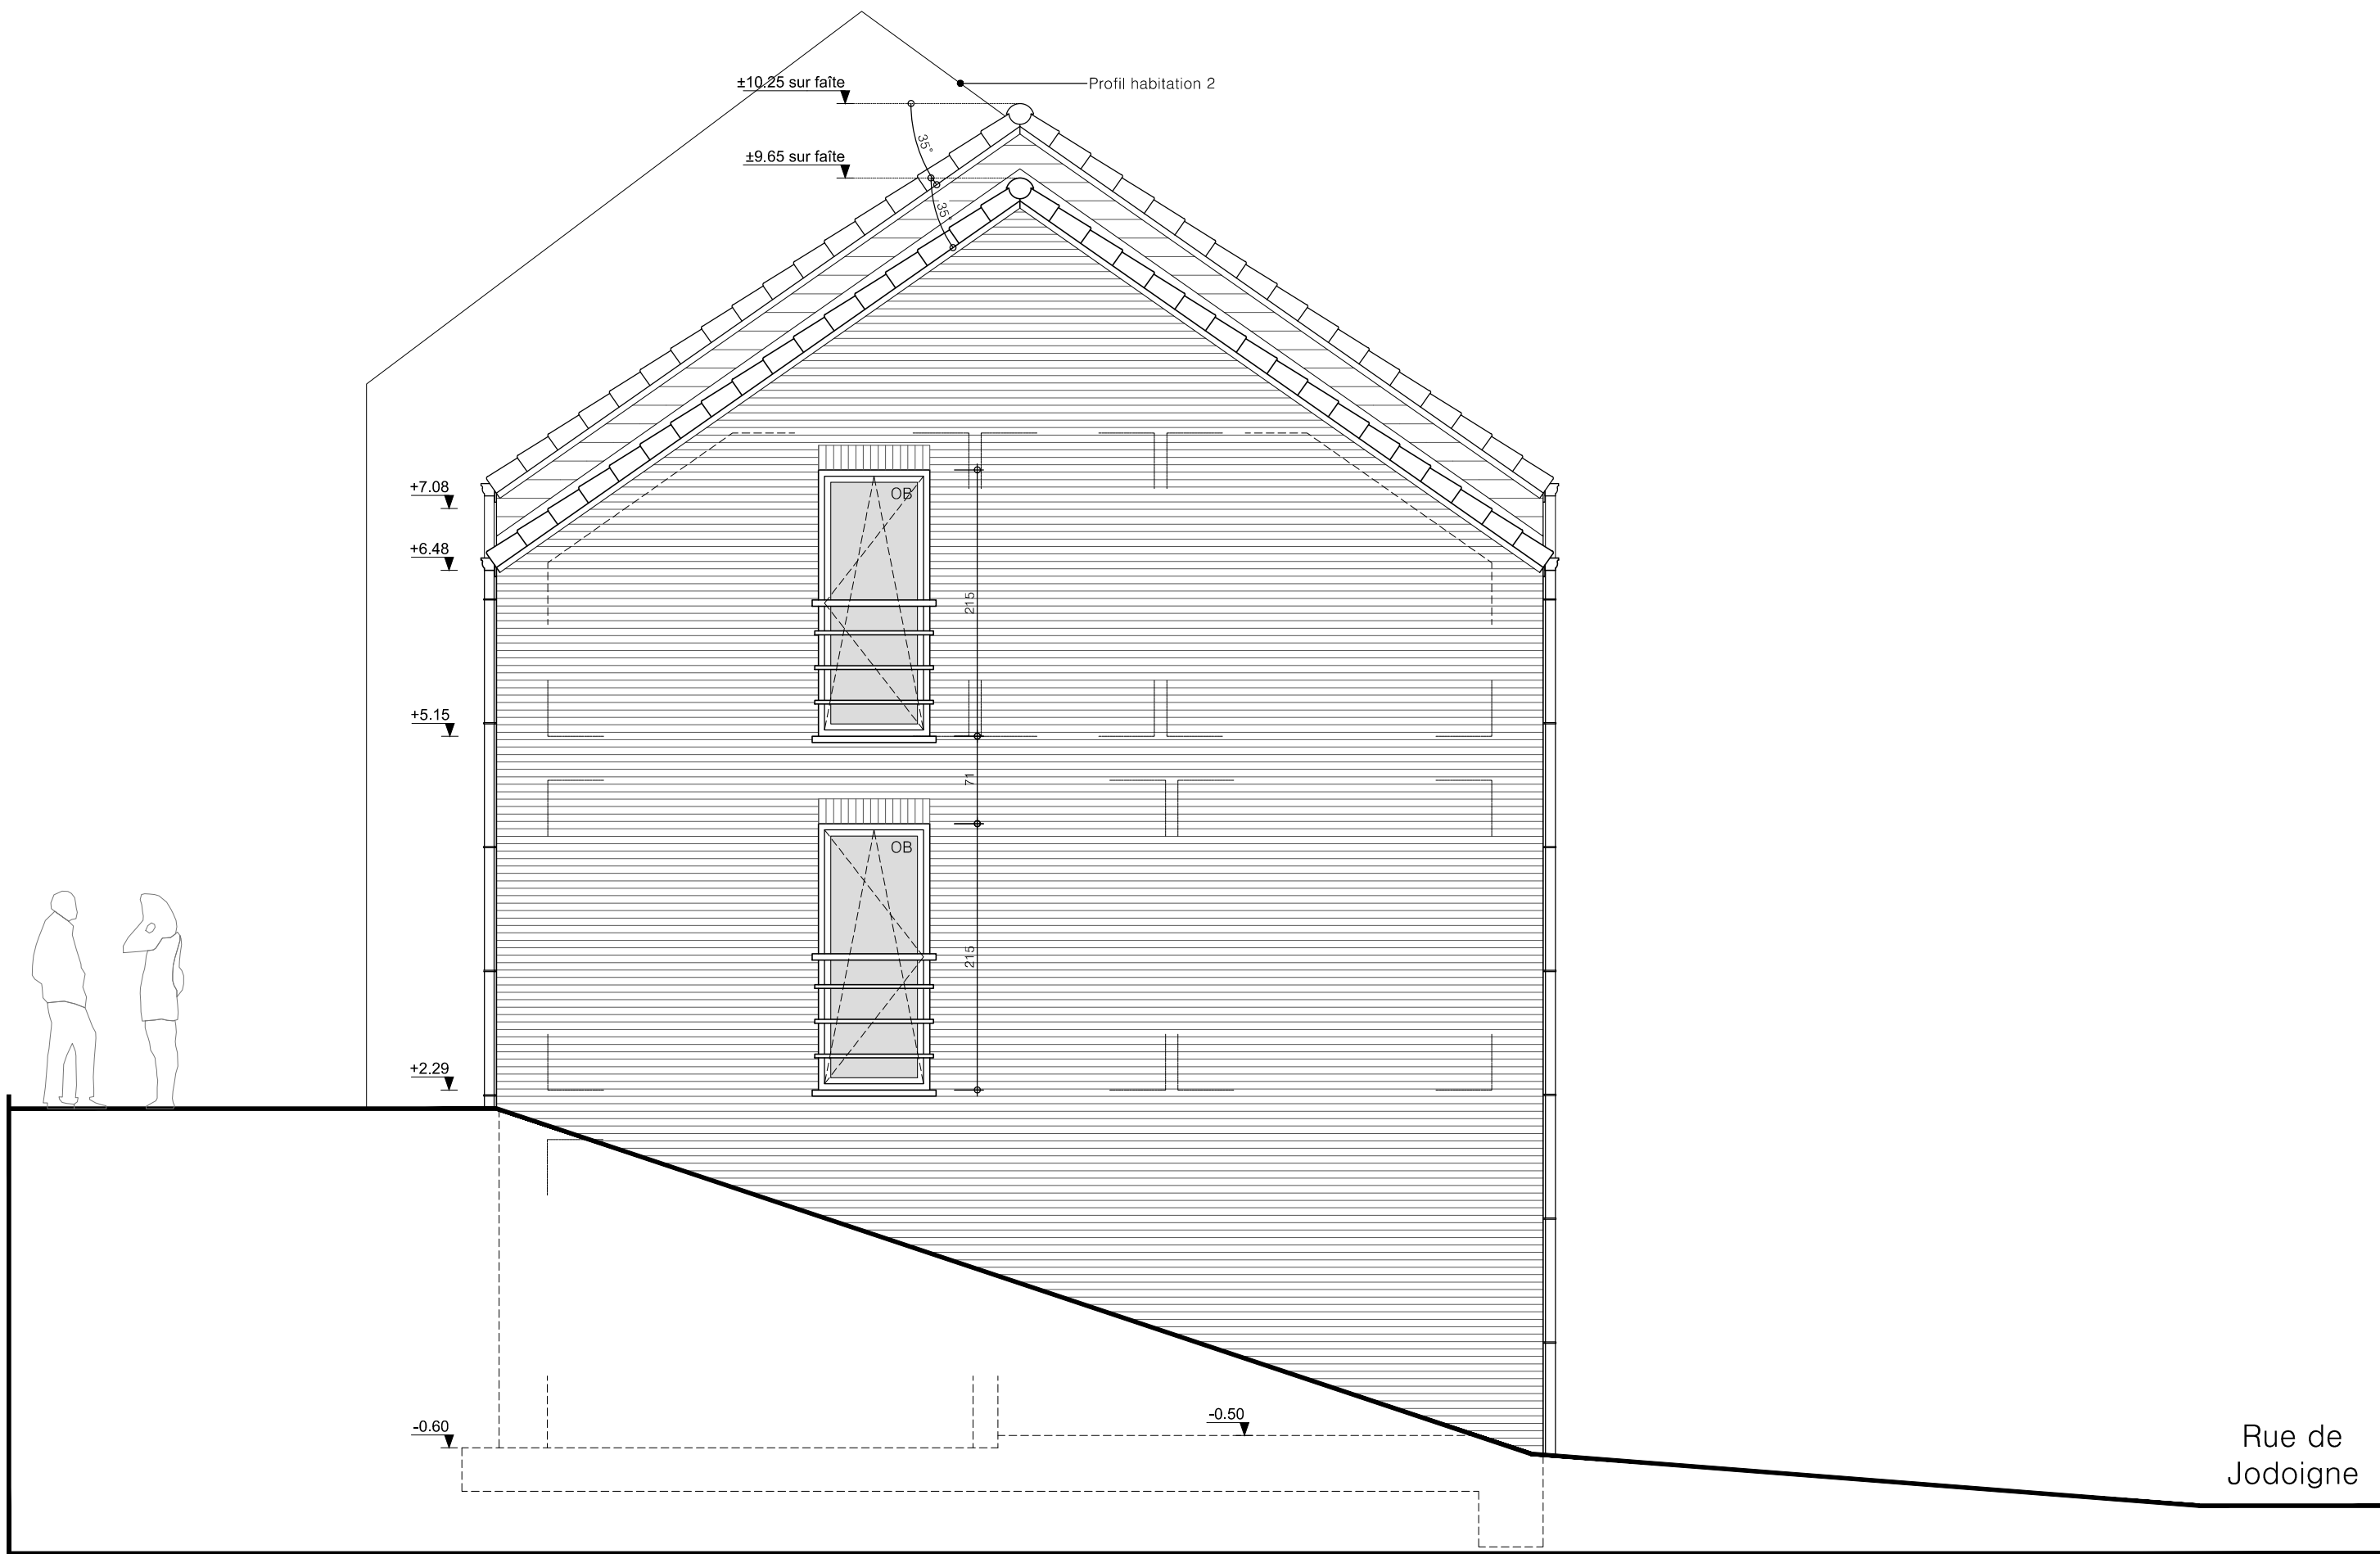
Façade gauche

- FACADE:** Brique en terre cuite de ton rouge-brun
- TOITURE:** Tuiles galbées en terre cuite de ton gris
- CHASSIS EXTERIEUR:** PVC de ton blanc + double vitrage
- SEUIL :** Pierre bleue de ton naturel
- CHENEAU:** Zinc de ton naturel
- DEP:** En zinc

Ech. : 1/50
