RAPPORT N° 1056430

**KEURINGSVERSLAG VAN HUISHOUDELIJKE ELEKTRISCHE INSTALLATIES
OP LAAGSPANNING EN OP ZEER LAGE SPANNING**

Adres van de bezochte elektrische installatie : Mispelburgstraat 2A/0203, 8420 De Haan

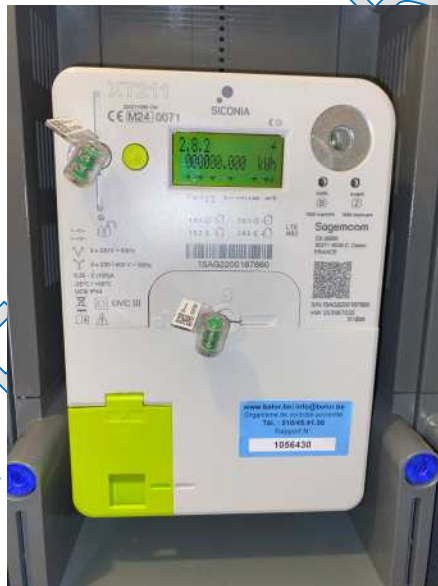
Datum : 05/08/2024 Aankomsttijd : 12u30 Vertrektijd : 13u15 Rapporteren : 0h15	Vorig verslag : Belor n°: 1048395 Zegel Belor : Niet geplaatst	Teller DNB : n° 1SAG3200187860 EAN Code : 541448860004209083	Index : 33 kWh Index : 54 kWh
---	---	---	----------------------------------

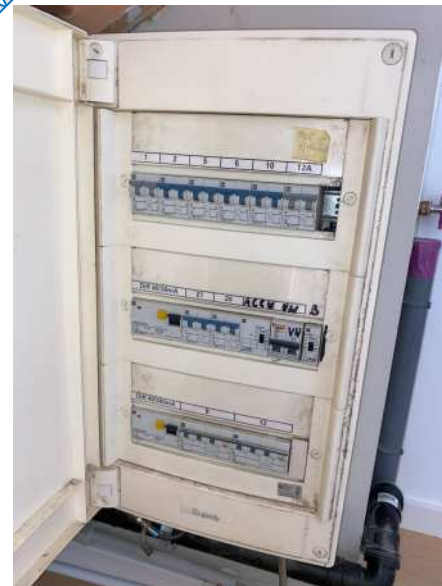
Hoofdbord

Voedingslijn van het hoofdbord : 4 x 10mm² // Hoofdschakelaar (differentieel) : 40A / 300mA / type : A

Aantal verdeelborden : 1 // Aantal differentiëlen na de hoofdschakelaar : 1 // Aantal stroomkringen : 11

2005 : De voedingsspanning is duidelijk aangeduid op elk schakel- en verdeelbord. (onderafdeling 3.1.3.3)

2006 : Waarschuwingss pictogram om elektrische gevaren te plaatsen

2014 : Risico op directe aanraking met blootliggende delen : sluit ongebruikte openingen in de schakelkast of kast af

2015 : Aansluitingen moeten worden vastgedraaid in de elektrische verdeelbord(en)

2103 : De schakelaars en beschermingsinrichtingen van de voornaamste stroombanen moeten op een duidelijke en zichtbare wijze gemerkt worden door middel van individuele aanduidingen waardoor de identificatie van de stroombanen mogelijk wordt tenzij iedere mogelijkheid tot vergissen uitgesloten is

2212 : Een differentieel van 30mA MAX moet worden geplaatst aan het begin van verlichtings- en stopcontactenstroombanen (behalve vaste toestellen of vaste standplaats), lokalen met een bad of douche, wasmachines, droogkasten en vaatwasmachines.
