Asbestinventarisatetest

Reginald Warnefordstraat 74, 9040 Gent

Attestnummer : 20221220-000010.000

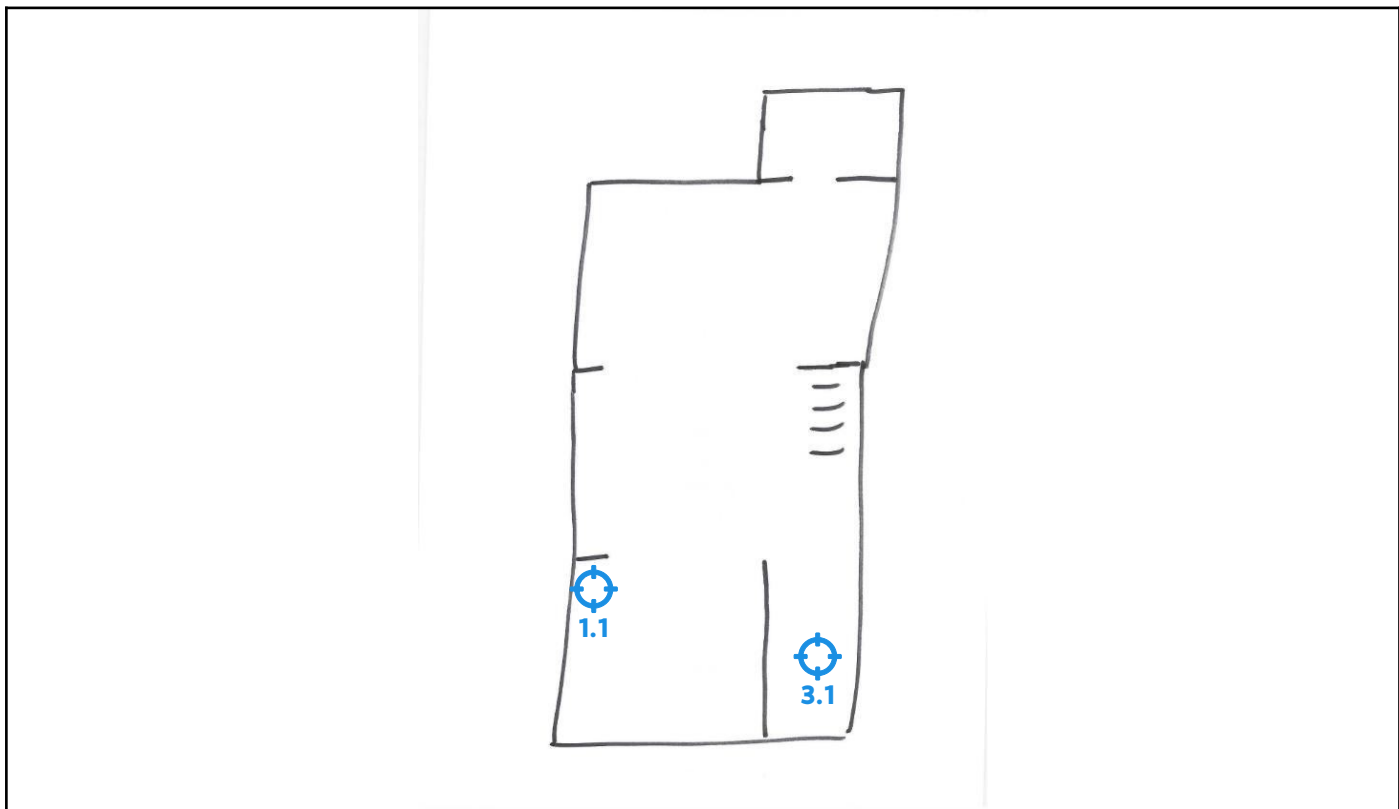
Plan 1.1: plan gelijkvloers

Beschrijving	Type	Actie
1. Pleisterwerk muur	Geen asbest	-
1.1 Code: M1	Mengmonster	-
3. Tegel vloer GLV	Geen asbest	-
3.1 Code: M3	Puntmonster	-

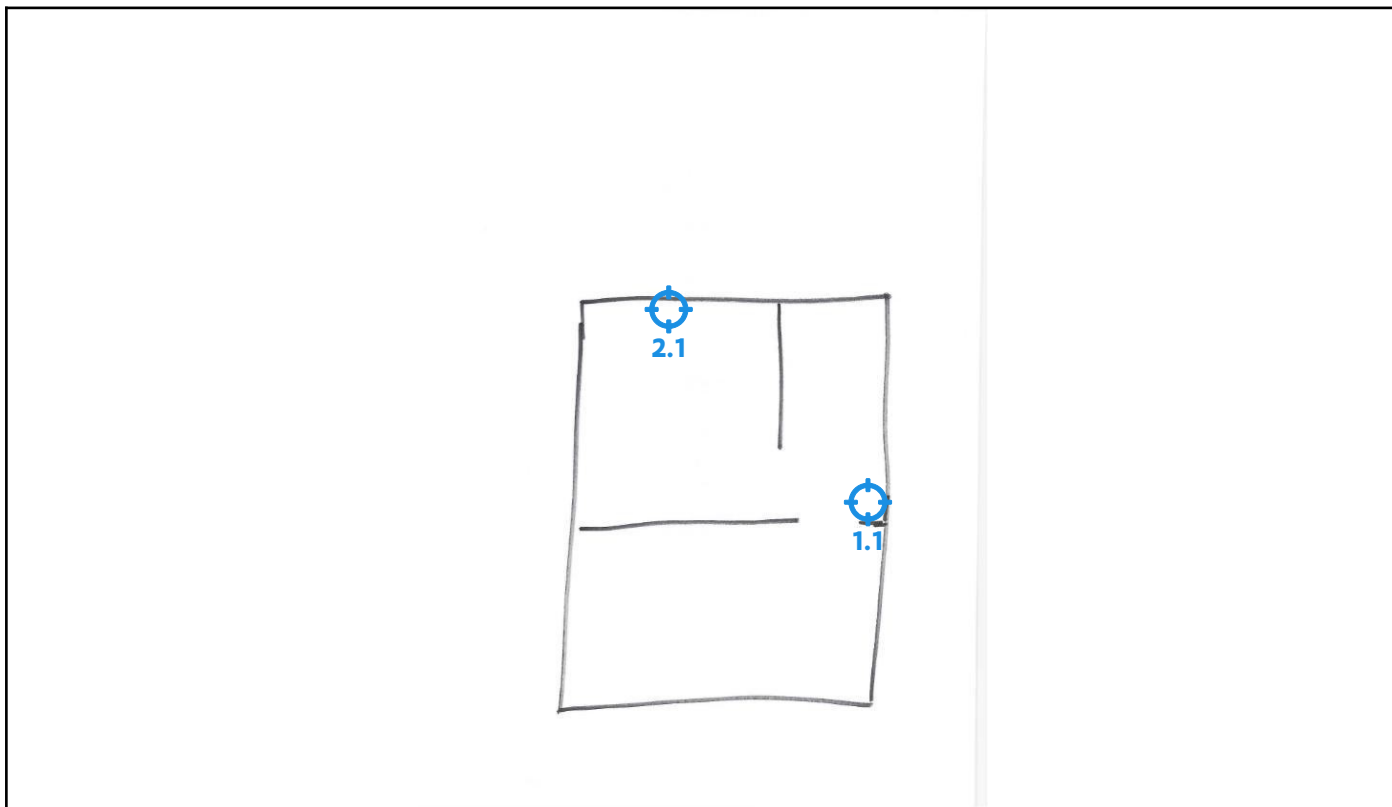
Plan 1.2: plan dakverdiep

Beschrijving	Type	Actie
1. Pleisterwerk muur	Geen asbest	-
1.1 Code: M1	Mengmonster	-
2. Plaatmateriaal onderdak	Geen asbest	-
2.1 Code: M2	Puntmonster	-

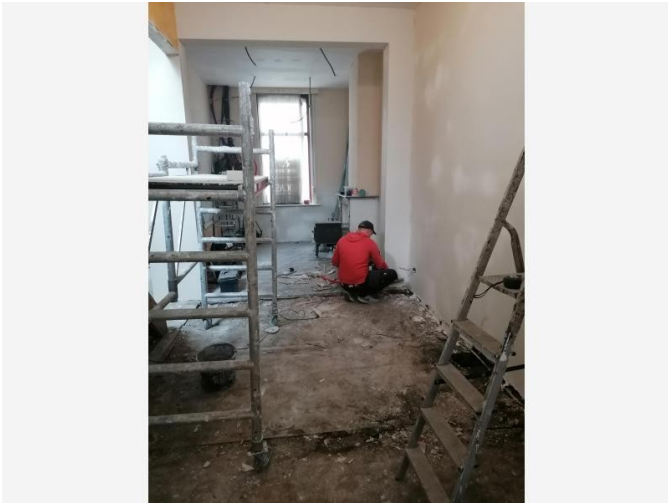
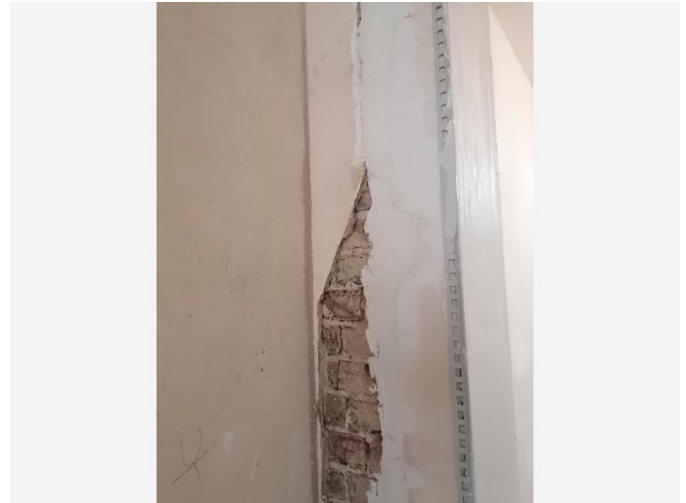
Geen asbest

#	Type	Referentie	Resultaat
1.1	Mengmonster	M1	Geen asbest

Beschrijving	Pleisterwerk muur
Omgeving	Binnen
Primaire drager	Binnenwand

Bindmiddel van materiaal	Gips - kalk
Gebondenheid op basis van bindmiddel	Niet-hechtgebonden
Hoeveelheid (oppervlakte - dikte - aantal)	• 67,00 m ² - 1,00 cm - 1 stuk
Totaal volume	0,67 m ³
Identificatiemethode	Vaststelling met monstername
Destructieve handeling voor identificatie	Nee

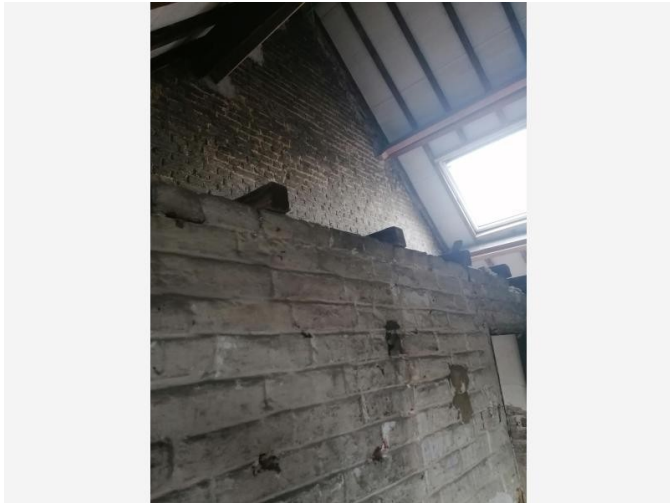
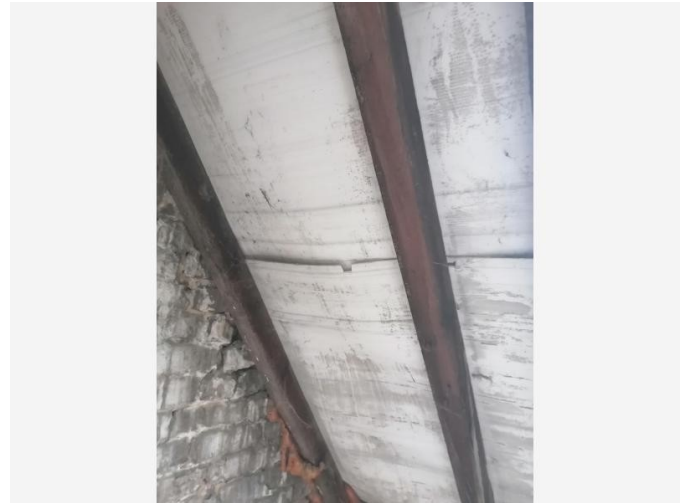
Geen asbest

#	Type	Referentie	Resultaat
2.1	Puntmonster	M2	Geen asbest

Beschrijving	Plaatmateriaal onderdak
Omgeving	Binnen
Primaire drager	Plafond
Bindmiddel van materiaal	Kunststof of -hars

Gebondenheid op basis van bindmiddel	Hecht
Hoeveelheid (gewicht - aantal)	• 21,00 kg - 1 stuk
Totaal gewicht	21,00 kg
Identificatiemethode	Vaststelling met monstername
Destructieve handeling voor identificatie	Nee
Opmerking	gerekend aan 0.4kg per m ² - 52m ²

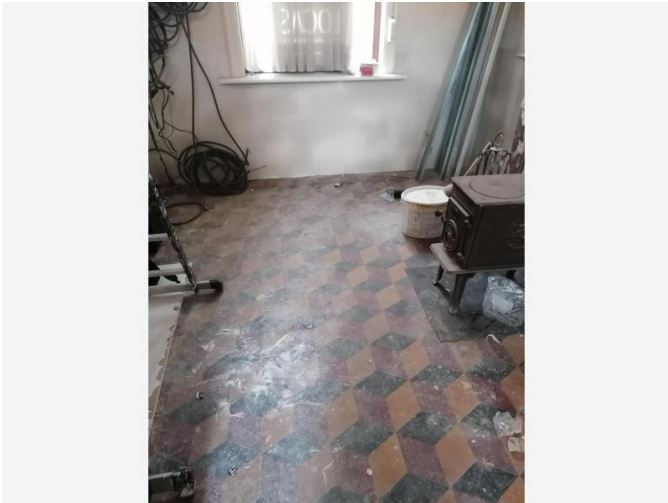
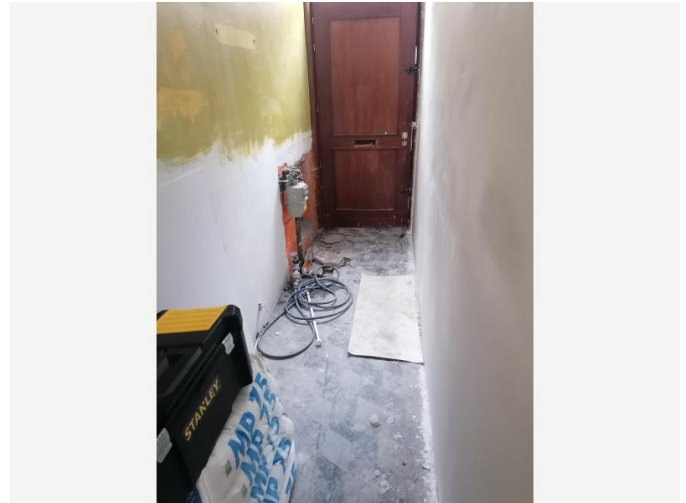
Fiche 3: Tegelvloer GLV

Geen asbest

#	Type	Referentie	Resultaat
3.1	Puntmonster	M3	Geen asbest

Beschrijving	Tegel vloer GLV
Omgeving	Binnen
Primaire drager	Vloer
Bindmiddel van materiaal	Cement

Gebondenheid op basis van bindmiddel	Hecht
Hoeveelheid (oppervlakte - dikte - aantal)	• 29,00 m ² - 2,00 cm - 1 stuk
Totaal volume	0,58 m ³
Identificatiemethode	Vaststelling met monstername
Destructieve handeling voor identificatie	Nee
