Asbestinventarisatetest

Sint-Lucasstraat 4/1, 2140 Antwerpen

Attestnummer : **20240615-000095.000**

Zone 1: Hoofdgebouw

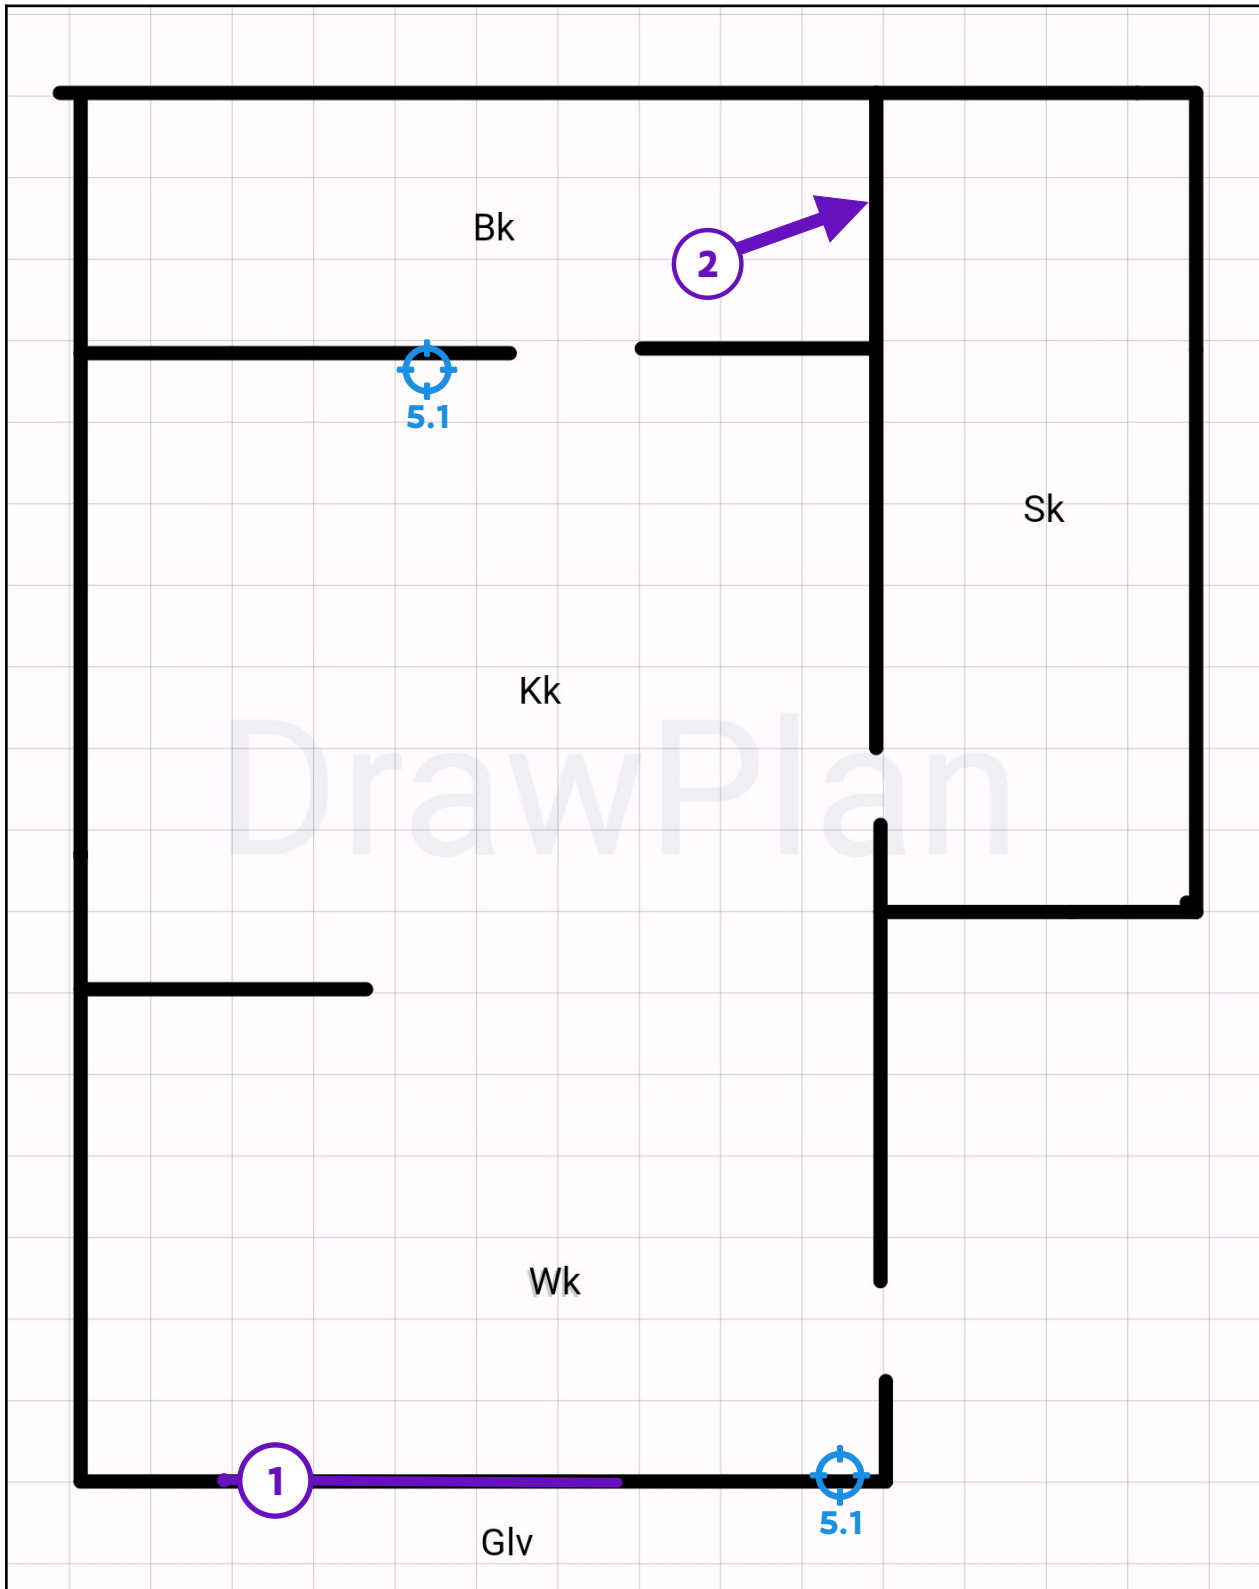
Plan 1.1: grondplan

1. Ramen met soepele kit	Advies	-
2. Verwarmingsketel met recente bouwjaar	Advies	-
5. Pleister muren	Geen asbest	-
5.1 Code: mm01	Mengmonster	-

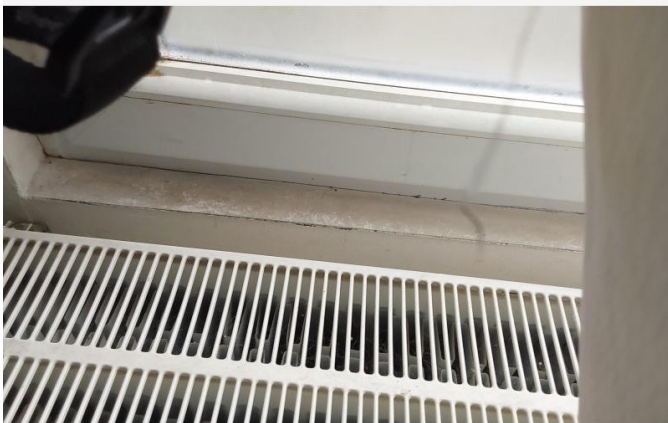
Vrije foto

Ramen zijn van een recent bouwjaar. Kit is soepel en/of met rubbers..

Identificatiemethode	Vaststelling & expertise (niet-asbestverdacht)
Primaire drager	Wandopening verticaal (raam, deur, ...)
(Asbest)materiaal	In-situ afwerkingslagen - Pasta, stopverf, voegsel, stopsel, vulsel, mastiek, katten, ...
Bindmiddel	Kitten, mastiek, pasta
Gebondenheid bindmiddel	Hecht

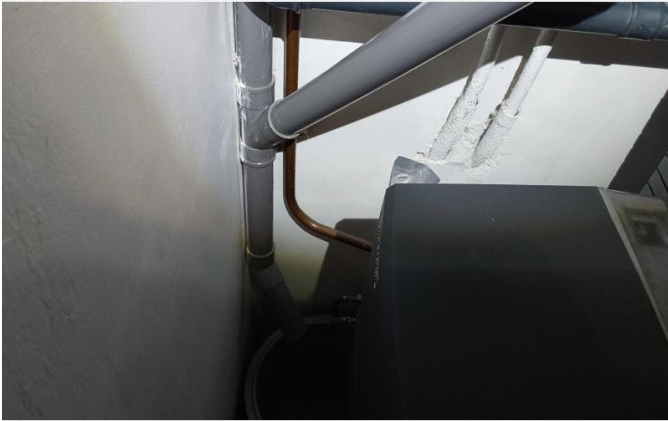
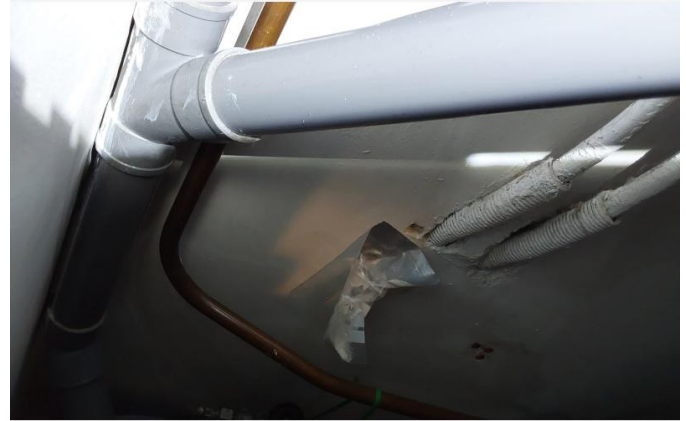
Fiche 5: Pleister muren

Geen asbest

#	Type	Referentie	Resultaat
5.1	Mengmonster	mm01	Geen asbest

Beschrijving	Pleister muren
Omgeving	Buiten
Primaire drager	Binnenwand
Bindmiddel van materiaal	Gips - kalk

Gebondenheid op basis van bindmiddel	Niet-hechtgebonden
Hoeveelheid (oppervlakte - dikte - aantal)	• 749,95 m ² - 1,50 cm - 1 stuk
Totaal volume	11,249 m ³
Identificatiemethode	Vaststelling met monstername
Destructieve handeling voor identificatie	Nee
Opmerking	De oppervlakte is een schatting. Alle wanden zijn met hetzelfde materiaal bezet.
