# Asbestinventarisatetest

Bredabaan 511B/102, 2930 Brasschaat

Attestnummer : 20230322-000411.000

Uitgegeven op : 22.03.2023

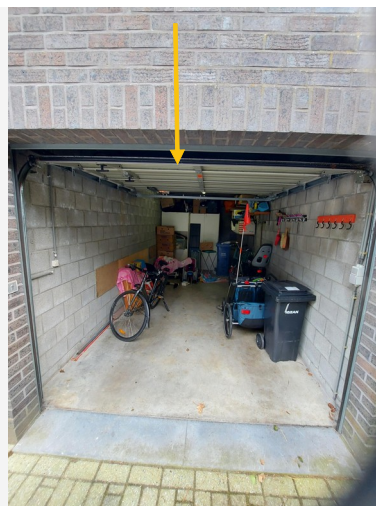
## Fiche 3: GARAGE

Geen asbest

Overzichtsfoto

Detailfoto

| Beschrijving | GARAGE |
| Identificatiemethode | Vaststelling zonder monstername |
