# Asbestinventarisatetest

Duivelshofstraat 2/4, 2140 Antwerpen

Attestnummer : 20221224-000210.000

Uitgegeven op : 24.12.2022

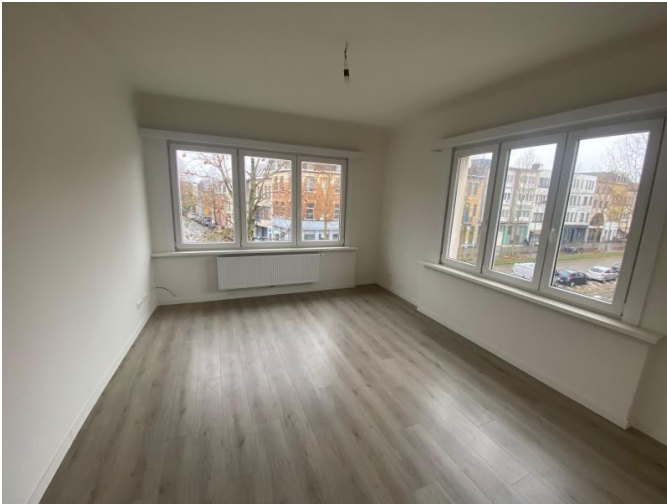
Overzichtsfoto

Detailfoto

| Eindbeoordeling materiaalisico | Laag materiaalisico en/of verlaagde kans op vezelvrijgave |

| Gebondenheid | Categorie 2: niet-hechtgebonden met matrix |
| Asbestsoort (vezeltype) | Amfibool aanwezig, uitgezonderd crocidoliet |
| Asbestconcentratie | Laag (< 50%) |
| Afschermingsgraad van het gehele materiaal | Geheel of deels (ook) vrij aan binnenluchtstromen |
| Toestand van het materiaal | Onbeschadigd, niet verweerd |

| Beschrijving | Pleisterwerk muren |
| Asbestmateriaal | In-situ afwerkingslagen - Pleisterwerk (wand, plafond, ...) |
| Hoeveelheid (oppervlakte - dikte - aantal) | • 89,10 m <sup>2</sup> - 0,20 cm - 1 stuk |

| <b>Opmerking</b> | Opdrachtgever wou geen gaten in de muren. Om die redenen werd er geen monstername van pleisterwerk genomen en kan er geen labo-analyse uitgevoerd worden. Enkel een labo-analyse kan zekerheid bieden dat pleisterwerk asbestvrij is. |

Het asbestmateriaal valt onder de mijlpaal van 2040.

Zorgvuldig beheren

- Zorg voor een veilig beheer. Vermijd het beschadigen van het asbestmateriaal. Controleer de toestand jaarlijks op wijzigingen.

- Hermetische zone (erkend asbestverwijderaar)  
Niet-hechtgebonden binnentoepassing / wijziging toestand bij verwijdering

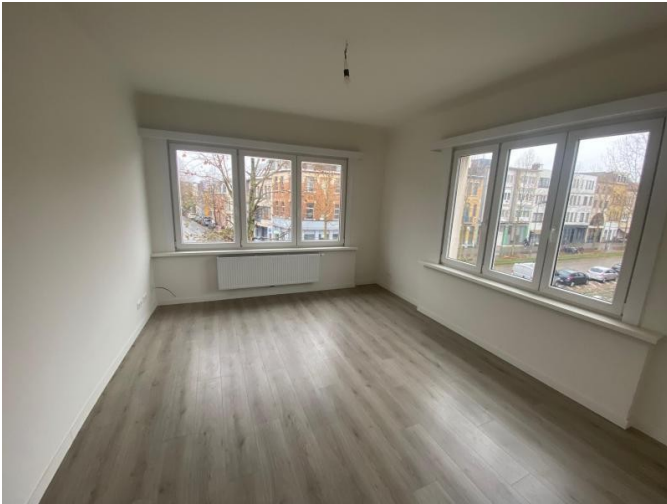
Overzichtsfoto

Detailfoto

| Eindbeoordeling materiaalrisico | Laag materiaalrisico en/of verlaagde kans op vezelvrijgave |

| Gebondenheid | Categorie 2: niet-hechtgebonden met matrix |
| Asbestsoort (vezeltype) | Amfibool aanwezig, uitgezonderd crocidoliet |
| Asbestconcentratie | Laag (< 50%) |
| Afschermingsgraad van het gehele materiaal | Geheel of deels (ook) vrij aan binnenluchtstromen |
| Toestand van het materiaal | Onbeschadigd, niet verweerd |

| Beschrijving | Pleisterwerk plafond |
| Asbestmateriaal | In-situ afwerkingslagen - Pleisterwerk (wand, plafond, ...) |
| Hoeveelheid (oppervlakte - dikte - aantal) | • 46,06 m <sup>2</sup> - 0,20 cm - 1 stuk |

| <b>Opmerking</b> | Opdrachtgever wou geen gaten in plafond. Om die redenen werd er geen monstername van pleisterwerk genomen en kan er geen labo-analyse uitgevoerd worden. Enkel een labo-analyse kan zekerheid bieden dat pleisterwerk asbestvrij is. |

Het asbestmateriaal valt onder de mijlpaal van 2040.

Zorgvuldig beheren

- Zorg voor een veilig beheer. Vermijd het beschadigen van het asbestmateriaal. Controleer de toestand jaarlijks op wijzigingen.

- Hermetische zone (erkend asbestverwijderaar)  
Niet-hechtgebonden binnentoepassing / wijziging toestand bij verwijdering
