Rapport de contrôle d'installations électriques à basse et à très basse tension

RÉF. 29/2020/61431/01:1

DATE DU CONTRÔLE 08/06/2020 AGENT VISITEUR François Colson
ADRESSE DU CONTRÔLE Avenue Georges Bedoret 8 - 5030 Gembloux (Grand-Manil) TYPE DE CONTRÔLE Visite de contrôle vente ancienne installation (8.4.2.)

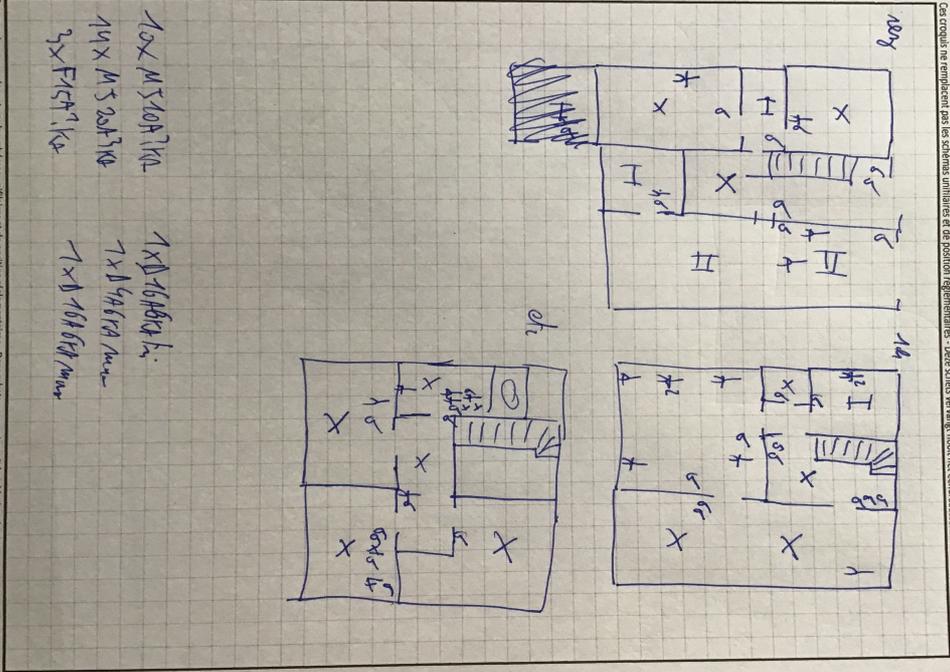
Croquis de position élémentaire et descriptif sommaire des tableaux
 Schets elektrische installatie en beschrijvende opsomming elektriciteitsborden
 Sur base de ce qui est visible et accessible lors du contrôle - gebaseerd op wat zichtbaar en toegankelijk is tijdens de keuring
 Références internes / Interne referentie: 29/2020/61431

10x MS100A1KA
 14x MS200A1KA
 3x F15A1KA
 1x D160A1KA
 1x D160A1KA
 1x D160A1KA

1x D160A1KA
 1x D160A1KA
 1x D160A1KA
