# Asbestinventarisatetest

Duivelshofstraat 2/6, 2140 Antwerpen

Attestnummer : 20221224-000213.000

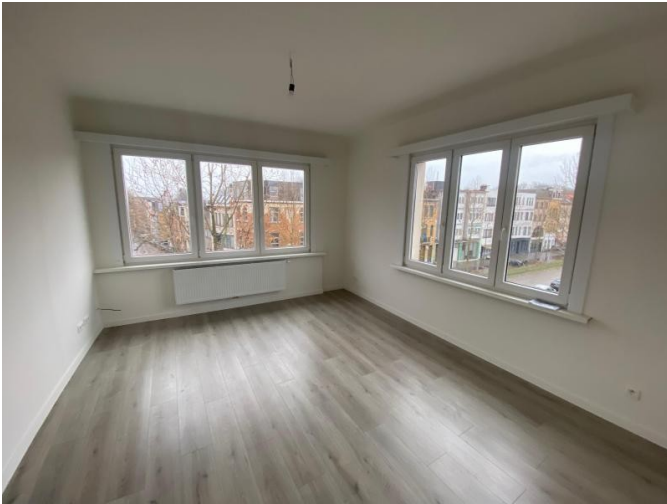
Overzichtsfoto

Het asbestmateriaal valt onder de mijlpaal van 2040.

| Eindbeoordeling materiaalrisico | Laag materiaalrisico en/of verlaagde kans op vezelvrijgave |

| Gebondenheid | Categorie 2: niet-hechtgebonden met matrix |
| Asbestsoort (vezeltype) | Amfibool aanwezig, uitgezonderd crocidoliet |
| Asbestconcentratie | Laag (< 50%) |
| Afschermingsgraad van het gehele materiaal | Geheel of deels (ook) vrij aan binnenluchtstromen |
| Toestand van het materiaal | Onbeschadigd, niet verweerd |

| Beschrijving | Pleisterwerk muren |
| Asbestmateriaal | In-situ afwerkingslagen - Pleisterwerk (wand, plafond, ...) |
| Bindmiddel van asbestmateriaal | Gips - kalk |
| Hoeveelheid (oppervlakte - dikte - aantal) | • 89,10 m <sup>2</sup> - 0,20 cm - 1 stuk |

| <b>Opmerking</b> | Opdrachtgever wou geen gaten in de muren. Om die redenen werd er geen monstername van pleisterwerk genomen en kan er geen labo-analyse uitgevoerd worden. Enkel een labo-analyse kan zekerheid bieden dat pleisterwerk asbestvrij is. |

- Zorg voor een veilig beheer. Vermijd het beschadigen van het asbestmateriaal. Controleer de toestand jaarlijks op wijzigingen.

- Hermetische zone (erkend asbestverwijderaar)  
Niet-hechtgebonden binnentoepassing / wijziging toestand bij verwijdering

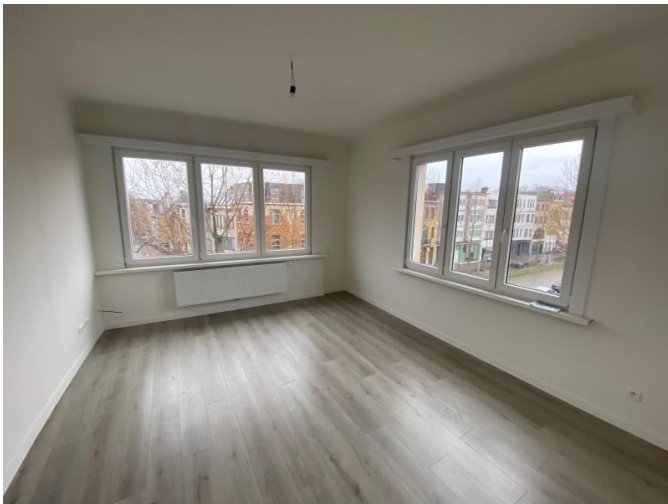
Overzichtsfoto

Het asbestmateriaal valt onder de mijlpaal van 2040.

| Eindbeoordeling materiaalrisico | Laag materiaalrisico en/of verlaagde kans op vezelvrijgave |

| Gebondenheid | Categorie 2: niet-hechtgebonden met matrix |
| Asbestsoort (vezeltype) | Amfibool aanwezig, uitgezonderd crocidoliet |
| Asbestconcentratie | Laag (< 50%) |
| Afschermingsgraad van het gehele materiaal | Geheel of deels (ook) vrij aan binnenluchtstromen |
| Toestand van het materiaal | Onbeschadigd, niet verweerd |

| Beschrijving | Pleisterwerk plafond |
| Asbestmateriaal | In-situ afwerkingslagen - Pleisterwerk (wand, plafond, ...) |
| Bindmiddel van asbestmateriaal | Gips - kalk |
| Hoeveelheid (oppervlakte - dikte - aantal) | • 46,06 m <sup>2</sup> - 0,20 cm - 1 stuk |

| <b>Opmerking</b> | Opdrachtgever wou geen gaten in plafond. Om die redenen werd er geen monstername van pleisterwerk genomen en kan er geen labo-analyse uitgevoerd worden. Enkel een labo-analyse kan zekerheid bieden dat pleisterwerk asbestvrij is. |

- Zorg voor een veilig beheer. Vermijd het beschadigen van het asbestmateriaal. Controleer de toestand jaarlijks op wijzigingen.

- Hermetische zone (erkend asbestverwijderaar)  
Niet-hechtgebonden binnentoepassing / wijziging toestand bij verwijdering
