Asbestinventarisatetest

Gemzenstraat 45/202, 2610 Antwerpen

Attestnummer : 20221216-000024.000

Uitgegeven op : 16.12.2022

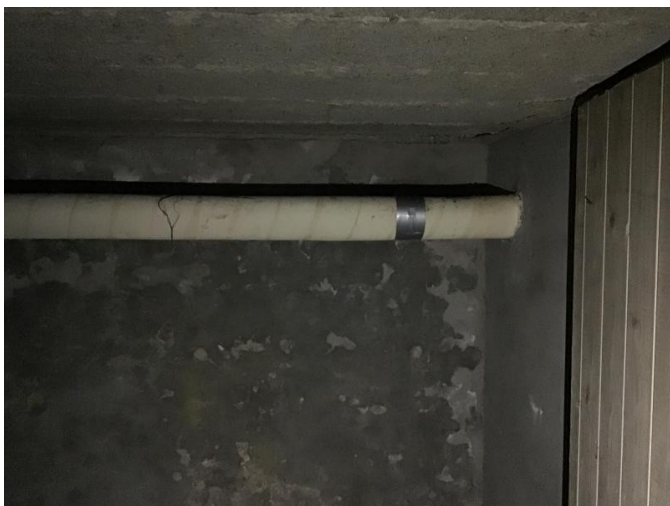
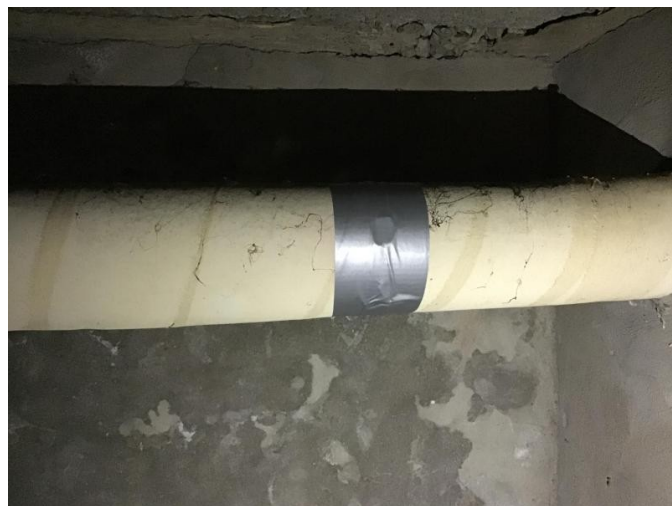
Overzichtsfoto

Detailfoto

Geen asbest

#	Type	Referentie	Resultaat
1.1	Mengmonster	MM03	Geen asbest

Beschrijving	Leidingisolatie privatieve kelder
Omgeving	Binnen
Primaire drager	Sanitaire infrastructuur en uitrusting (toe- en afvoer)
Bindmiddel van materiaal	Gips - kalk

Gebondenheid op basis van bindmiddel	Niet-hechtgebonden
Hoeveelheid (lengte - omtrek - dikte - aantal)	<ul style="list-style-type: none">• 5,00 m - 15,00 cm - 0,50 cm - 1 stuk
Totaal volume	0,004 m ³
Identificatiemethode	Vaststelling met monstername
Destructieve handeling voor identificatie	Nee

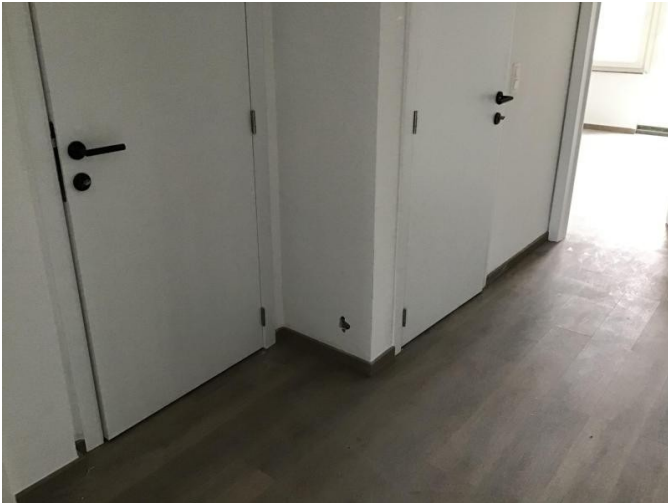
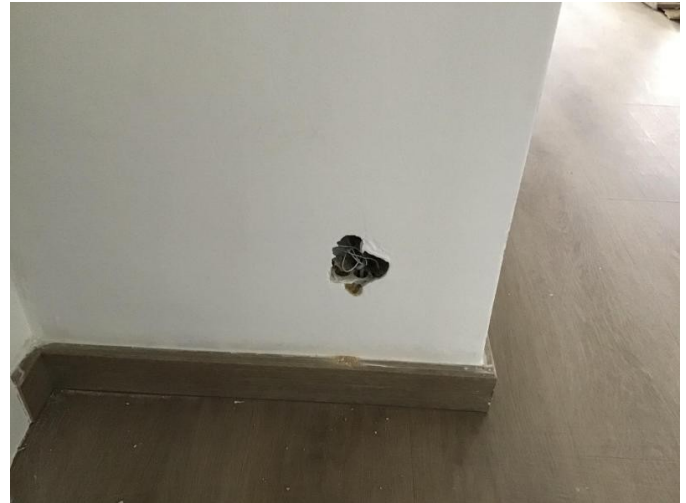
Fiche 2: Pleisterwerken muren

Overzichtsfoto

Detailfoto

Geen asbest

#	Type	Referentie	Resultaat
2.1	Mengmonster	MM01 - plakkerij muren	Geen asbest

Beschrijving	Pleisterwerken muren
Omgeving	Binnen
Primaire drager	Binnenwand
Bindmiddel van materiaal	Gips - kalk

Gebondenheid op basis van bindmiddel	Niet-hechtgebonden
Hoeveelheid (oppervlakte - dikte - aantal)	• 1,00 m ² - 1,00 cm - 1 stuk
Totaal volume	0,01 m ³
Identificatiemethode	Vaststelling met monstername
Destructieve handeling voor identificatie	Nee

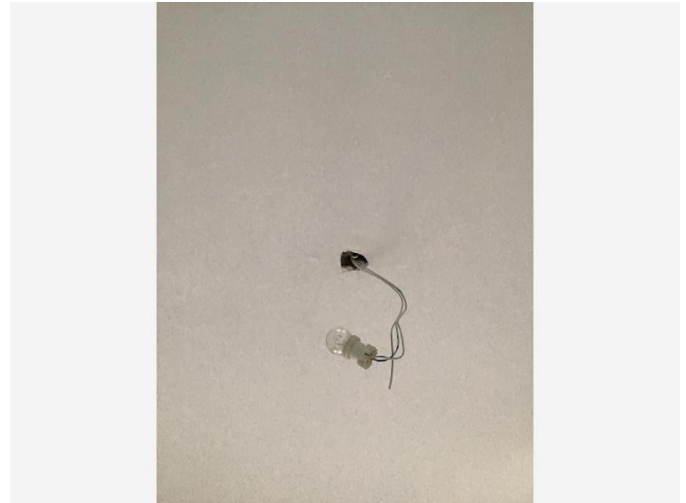
Fiche 3: Pleisterwerken plafond

Overzichtsfoto

Detailfoto

Geen asbest

#	Type	Referentie	Resultaat
3.1	Mengmonster	MM02 - plakkerij plafond	Geen asbest

Beschrijving	Pleisterwerken plafond
Omgeving	Binnen
Primaire drager	Plafond
Bindmiddel van materiaal	Gips - kalk

Gebondenheid op basis van bindmiddel	Niet-hechtgebonden
Hoeveelheid (oppervlakte - dikte - aantal)	• 1,00 m ² - 1,00 cm - 1 stuk
Totaal volume	0,01 m ³
Identificatiemethode	Vaststelling met monstername
Destructieve handeling voor identificatie	Nee
