# Asbestinventarisatetest

Liersesteenweg 258/4, 2640 Mortsel

Attestnummer : 20230221-000257.000

Uitgegeven op : 21.02.2023

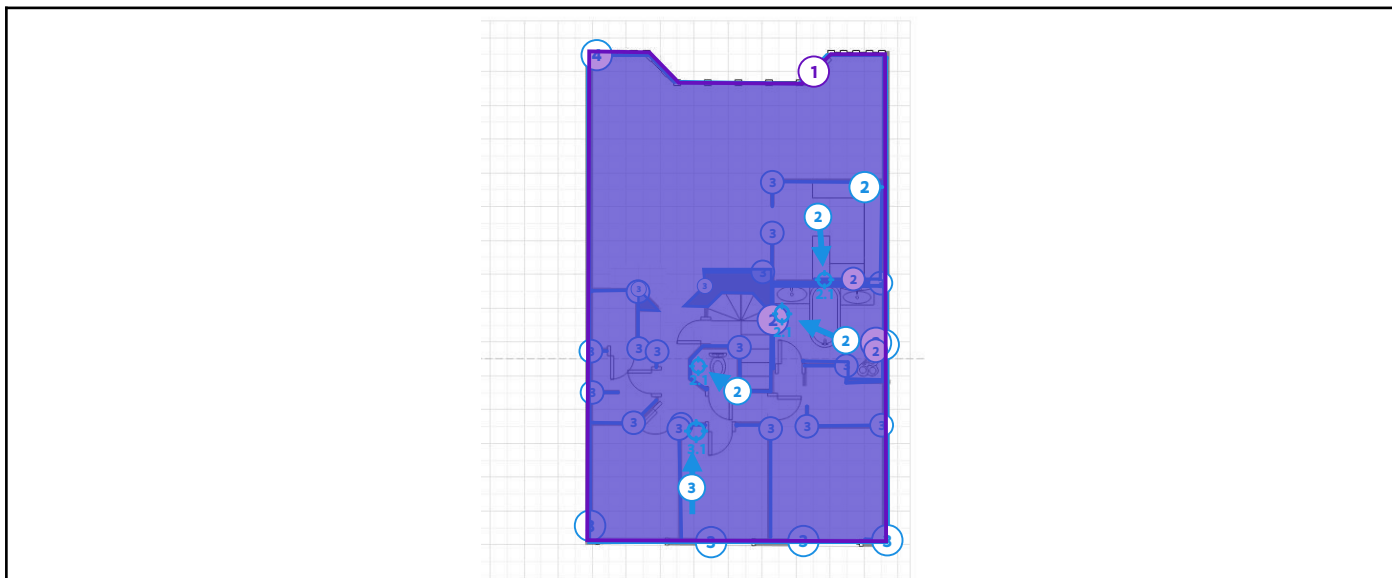
## Plan 1.1: Plan V2

Beschrijving	Type	Actie
1. Onderdakplaten	Advies	-
2. Tegellijm wand (keuken/ douche/ BDK)	Geen asbest	-
2.1 Code: ID3	Mengmonster	-
3. Pleisterwerk muur	Geen asbest	-
3.1 Code: ID1	Puntmonster	-
4. Valse plafond	Geen asbest	-

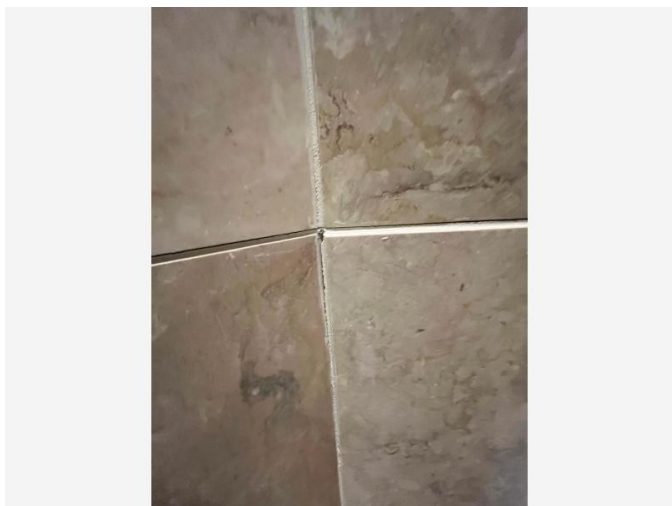
Vrije foto

Onderdakplaten niet inspecteerbaar.

Identificatiemethode	Redelijk vermoeden
Primaire drager	Schuin dak
(Asbest)materiaal	Verloren bekisting - Plaat
Bindmiddel	Cement
Gebondenheid bindmiddel	Hecht

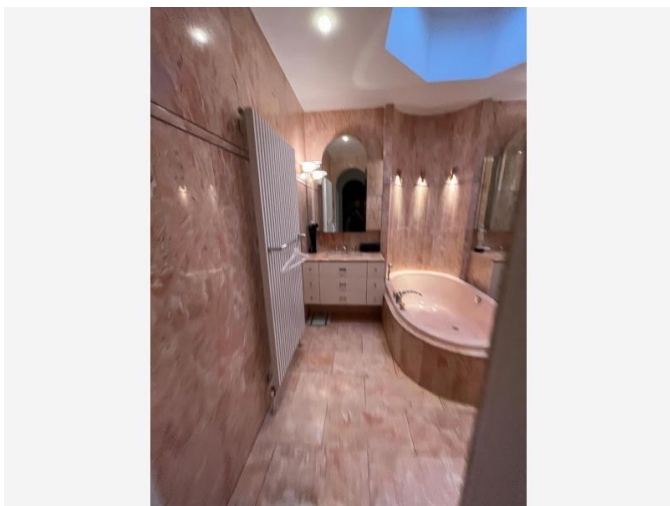
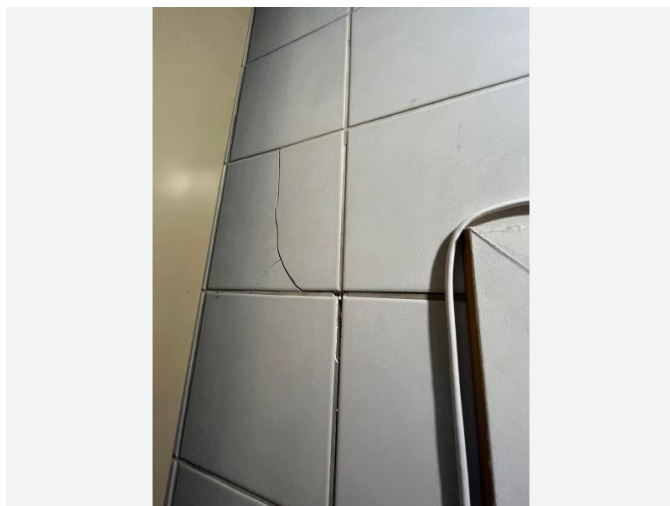
Overzichtsfoto

### Conclusie

Geen asbest

#	Type	Referentie	Resultaat
2.1	Mengmonster	ID3	Geen asbest

Beschrijving	Tegellijm wand (keuken/ douche/ BDK)
Omgeving	Binnen
Primaire drager	Binnenwand
Bindmiddel van materiaal	Lijm

<b>Gebondenheid op basis van bindmiddel</b>	Hecht
<b>Hoeveelheid (oppervlakte - dikte - aantal)</b>	• 50,00 m <sup>2</sup> - 5,00 mm - 1 stuk
<b>Totaal volume</b>	0,25 m <sup>3</sup>
<b>Identificatiemethode</b>	Vaststelling met monstername
<b>Destructieve handeling voor identificatie</b>	Nee

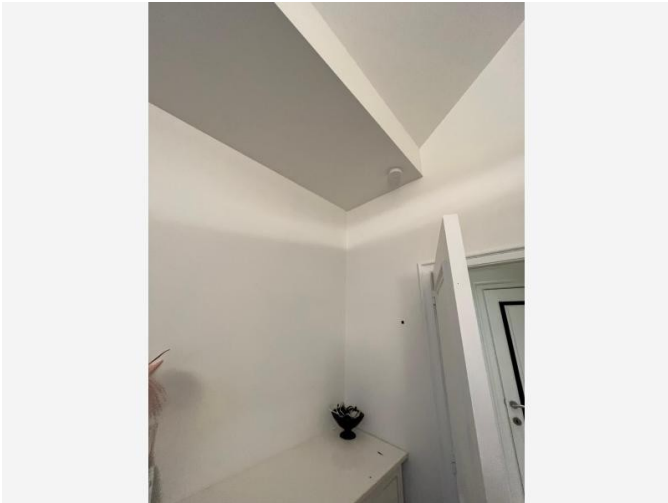
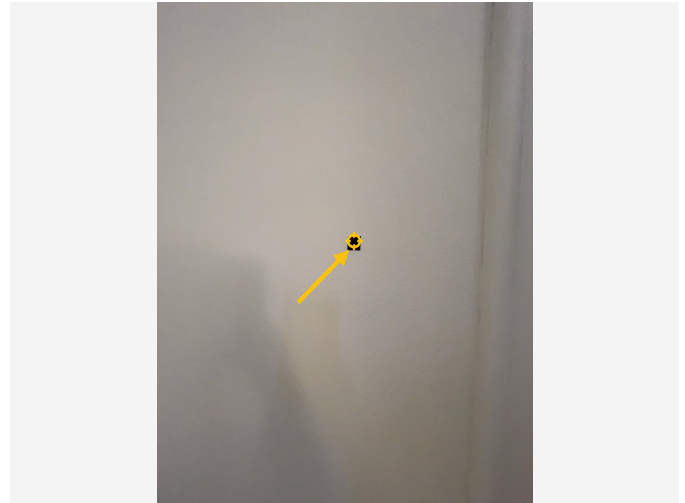
## Fiche 3: Pleisterwerk muur

### Conclusie

Geen asbest

#	Type	Referentie	Resultaat
3.1	Puntmonster	ID1	Geen asbest

Beschrijving	Pleisterwerk muur
Omgeving	Binnen
Primaire drager	Binnenwand
Bindmiddel van materiaal	Gips - kalk

<b>Gebondenheid op basis van bindmiddel</b>	Niet-hechtgebonden
<b>Hoeveelheid (oppervlakte - dikte - aantal)</b>	• 130,00 m <sup>2</sup> - 2,00 cm - 1 stuk
<b>Totaal volume</b>	2,60 m <sup>3</sup>
<b>Identificatiemethode</b>	Vaststelling met monstername
<b>Destructieve handeling voor identificatie</b>	Nee

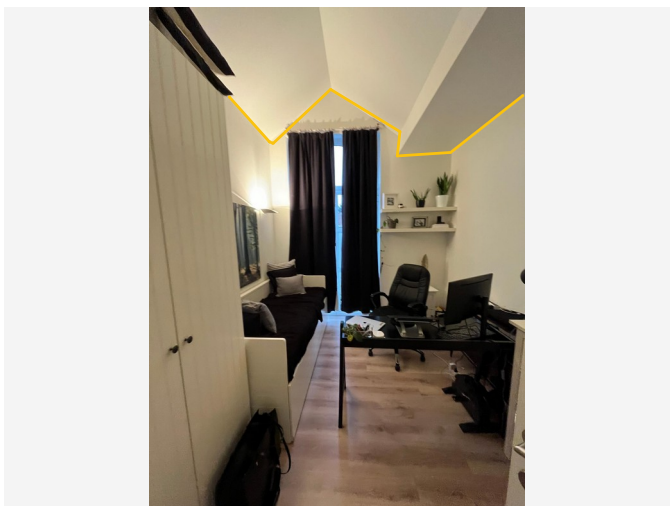
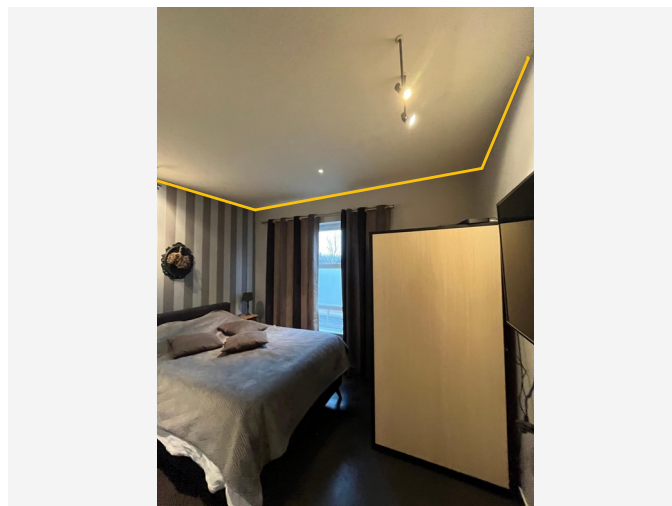
Overzichtsfoto

## Conclusie

Geen asbest

Beschrijving	Valse plafond
Omgeving	Binnen
Primaire drager	Plafond
Bindmiddel van materiaal	Gips - kalk
Gebondenheid op basis van bindmiddel	Niet-hechtgebonden
Hoeveelheid (oppervlakte - dikte - aantal)	• 120,00 m <sup>2</sup> - 2,00 cm - 1 stuk
Totaal volume	2,40 m <sup>3</sup>

<b>Identificatiemethode</b>	Vaststelling zonder monstername
<b>Destructieve handeling voor identificatie</b>	Nee
