# Asbestinventarisatetest

Duivelshofstraat 2/7, 2140 Antwerpen

Attestnummer : 20221224-000212.001

Uitgegeven op : 24.12.2022

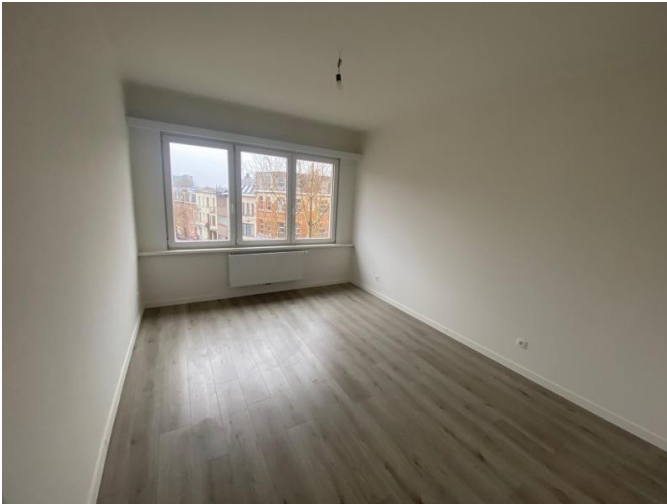
Overzichtsfoto

Detailfoto

| Eindbeoordeling materiaalarisico | Laag materiaalarisico en/of verlaagde kans op vezelvrijgave |

| Gebondenheid | Categorie 2: niet-hechtgebonden met matrix |
| Asbestsoort (vezeltype) | Amfibool aanwezig, uitgezonderd crocidoliet |
| Asbestconcentratie | Laag (< 50%) |
| Afschermingsgraad van het gehele materiaal | Geheel of deels (ook) vrij aan binnenluchtstromen |
| Toestand van het materiaal | Onbeschadigd, niet verweerd |

| Beschrijving | Pleisterwerk muren |
| Asbestmateriaal | In-situ afwerkingslagen - Pleisterwerk (wand, plafond, ...) |
| Bindmiddel van asbestmateriaal | Gips - kalk |
| Hoeveelheid (oppervlakte - dikte - aantal) | • 83,61 m <sup>2</sup> - 0,20 cm - 1 stuk |

| <b>Opmerking</b> | Opdrachtgever wou geen gaten in de muren. Om die redenen werd er geen monstername van pleisterwerk genomen en kan er geen labo-analyse uitgevoerd worden. Enkel een labo-analyse kan zekerheid bieden dat pleisterwerk asbestvrij is. |

Het asbestmateriaal valt onder de mijlpaal van 2040.

Zorgvuldig beheren

- Zorg voor een veilig beheer. Vermijd het beschadigen van het asbestmateriaal. Controleer de toestand jaarlijks op wijzigingen.

- Hermetische zone (erkend asbestverwijderaar)  
Niet-hechtgebonden binnentoepassing / wijziging toestand bij verwijdering

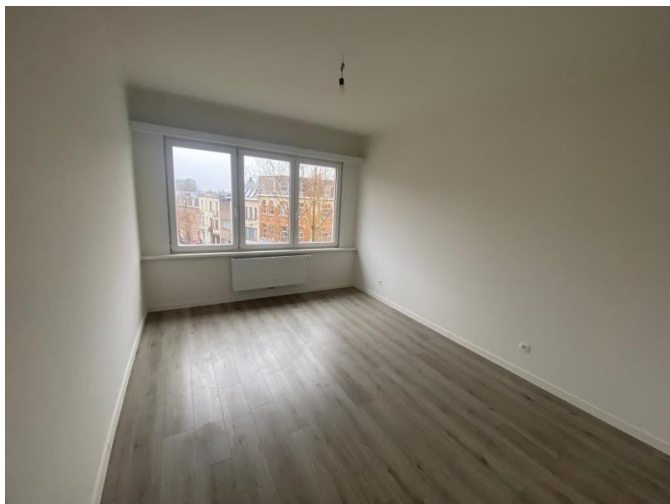
Overzichtsfoto

Detailfoto

| Eindbeoordeling materiaalarisico | Laag materiaalarisico en/of verlaagde kans op vezelvrijgave |

| Gebondenheid | Categorie 2: niet-hechtgebonden met matrix |
| Asbestsoort (vezeltype) | Amfibool aanwezig, uitgezonderd crocidoliet |
| Asbestconcentratie | Laag (< 50%) |
| Afschermingsgraad van het gehele materiaal | Geheel of deels (ook) vrij aan binnenluchtstromen |
| Toestand van het materiaal | Onbeschadigd, niet verweerd |

| Beschrijving | Pleisterwerk plafond |
| Asbestmateriaal | In-situ afwerkingslagen - Pleisterwerk (wand, plafond, ...) |
| Bindmiddel van asbestmateriaal | Gips - kalk |
| Hoeveelheid (oppervlakte - dikte - aantal) | • 42,23 m <sup>2</sup> - 0,20 cm - 1 stuk |

| <b>Opmerking</b> | Opdrachtgever wou geen gaten in plafond. Om die redenen werd er geen monstername van pleisterwerk genomen en kan er geen labo-analyse uitgevoerd worden. Enkel een labo-analyse kan zekerheid bieden dat pleisterwerk asbestvrij is. |

Het asbestmateriaal valt onder de mijlpaal van 2040.

Zorgvuldig beheren

- Zorg voor een veilig beheer. Vermijd het beschadigen van het asbestmateriaal. Controleer de toestand jaarlijks op wijzigingen.

- Hermetische zone (erkend asbestverwijderaar)  
Niet-hechtgebonden binnentoepassing / Wijziging toestand bij verwijdering
