Asbestinventarisatetest

Sint-Lucasstraat 4/3, 2140 Antwerpen

Attestnummer : **20240615-000104.000**

Asbestveilig

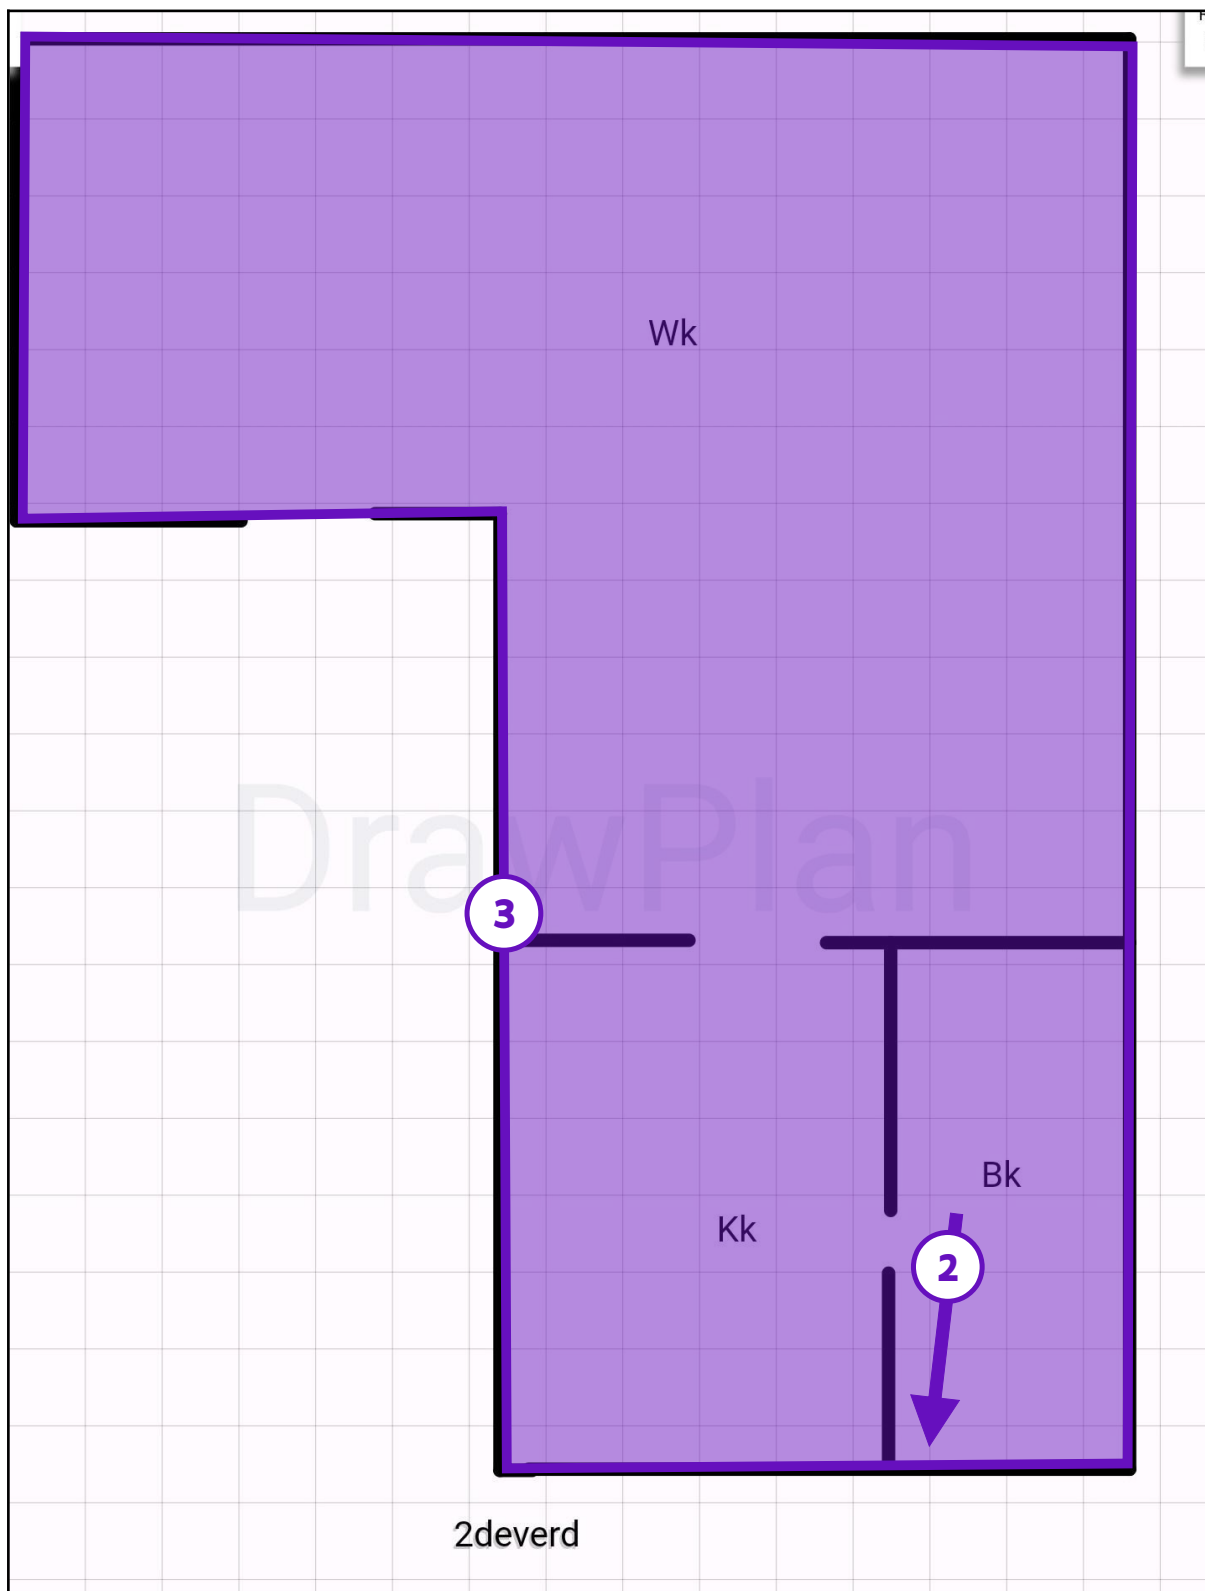
Plan 1.3: Grondplan1

2. Verwarmingsketel met recente bouwjaar	Advies	-
3. Vloertegels	Advies	-

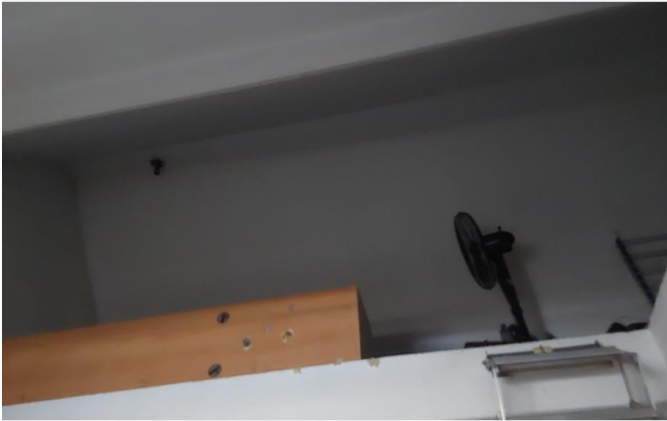
Vrije foto

De muren zijn afgewerkt met gipskartonplaten, deze zijn niet asbestverdacht. Wat er achter de gipskartonplaten zich bevind kan de asbestdeskundige geen uitspraak over doen

Identificatiemethode	Vaststelling & expertise (niet-asbestverdacht)
Primaire drager	Binnenwand
Bindmiddel	Gips - kalk
Gebondenheid bindmiddel	Niet-hechtgebonden
