Rapport de contrôle d'installations électriques à basse et à très basse tension

RÉF. 05/2020/81827/01:1

DATE DU CONTRÔLE 10/12/2020 **AGENT VISITEUR** Olivier Maurcot
ADRESSE DU CONTRÔLE Rue Buisson Saint-Guibert 32 - **TYPE DE CONTRÔLE** Visite de contrôle vente ancienne installation (8.4.2.)
5030 Gembloux

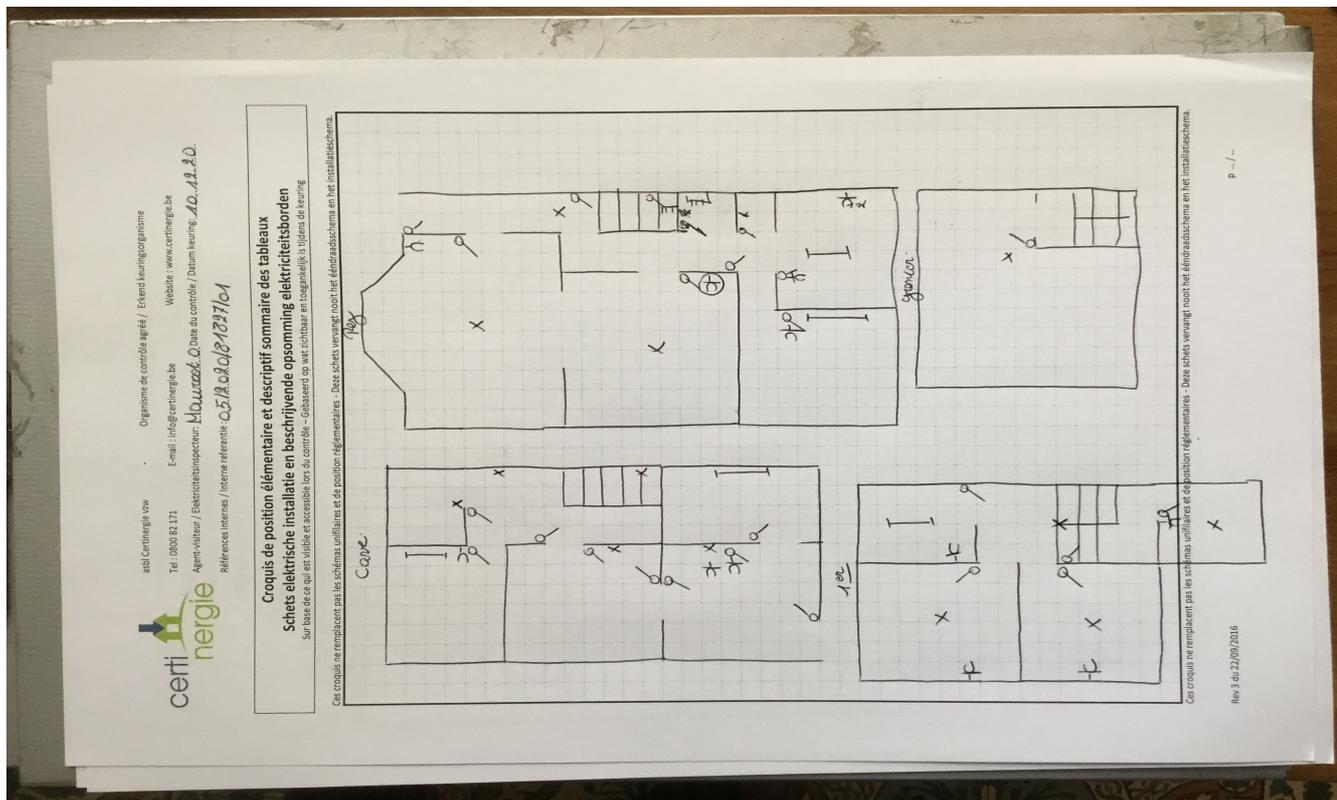
Croquis de position élémentaire et descriptif sommaire des tableaux
Schets elektrische installatie en beschrijvende opsomming elektriciteitsborden
 Sur base de ce qui est visible et accessible lors du contrôle - Gebaseerd op wat zichtbaar en toegankelijk is tijdens de keuring
