# Asbestinventarisatetest

Bergstraat 21, 3200 Aarschot

Attestnummer : 20221220-000544.000

Uitgegeven op : 20.12.2022

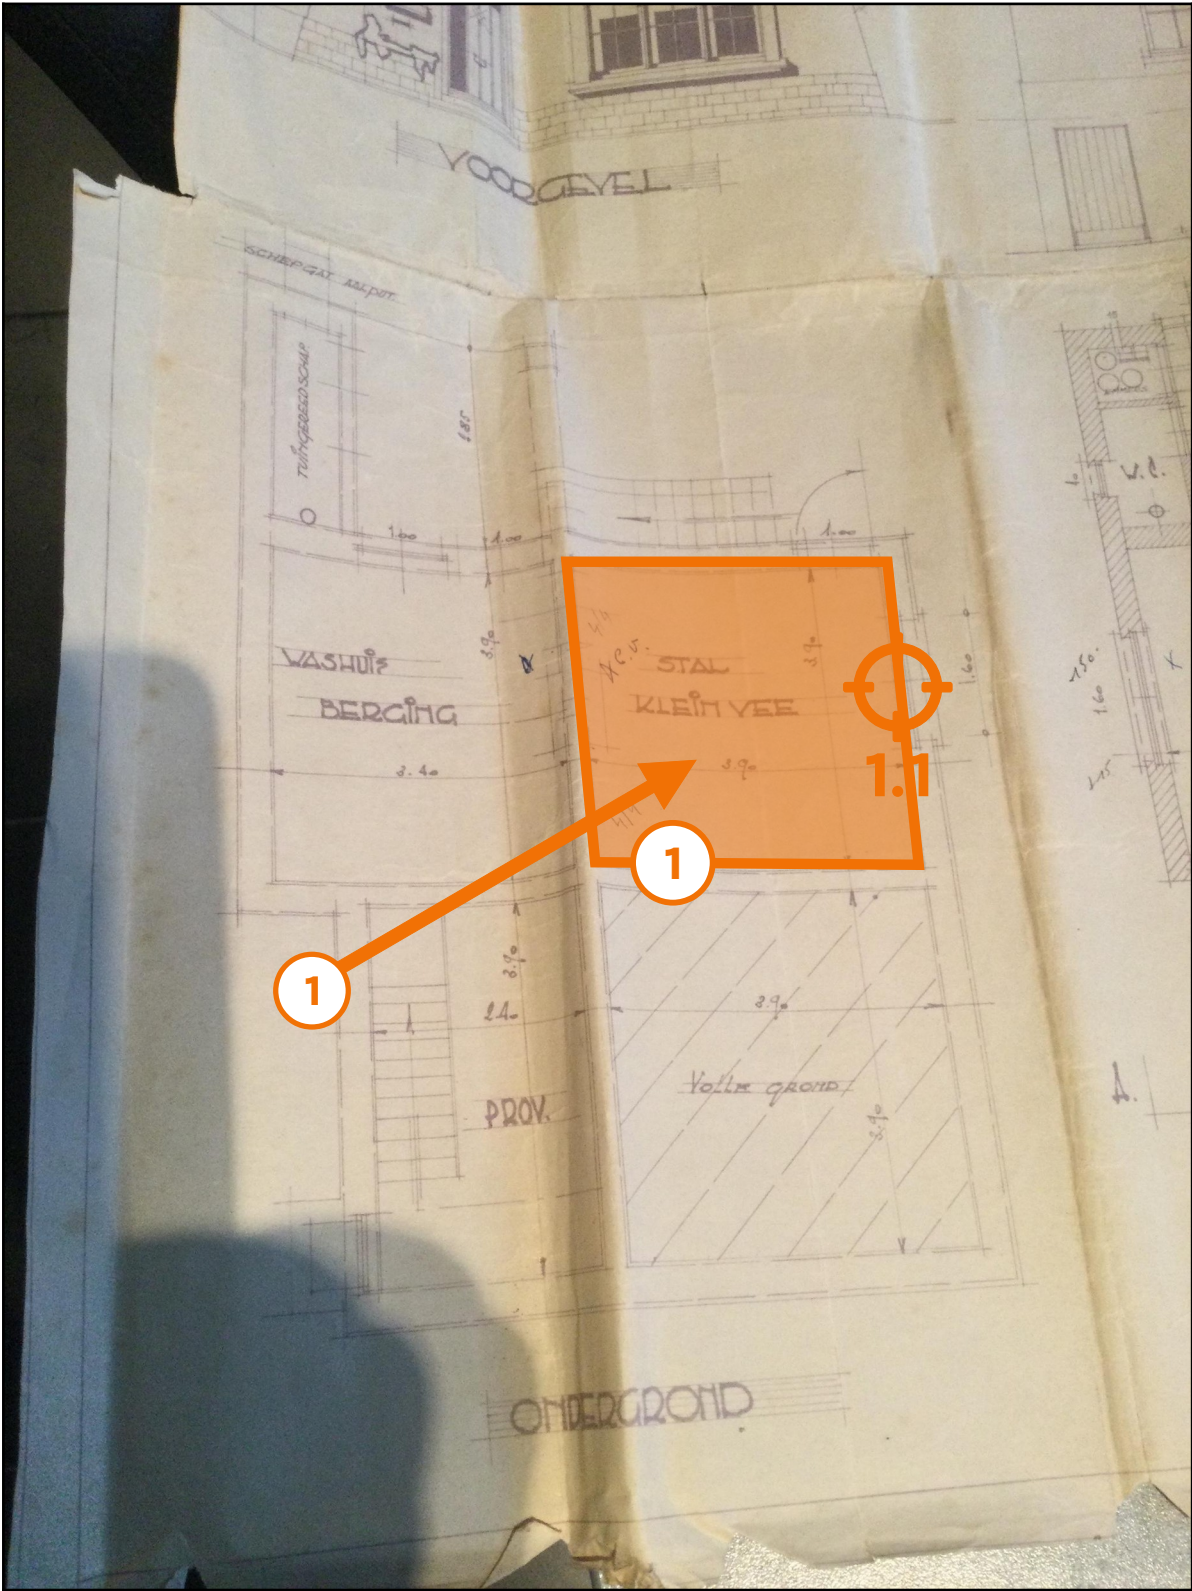
Plan 1.1: image

| 1. Linoleum tegen muur in kelder | Asbestmateriaal | <a href="#">Verwijderen</a> |
| 1.1 Code: 1 | Puntmonster | - |

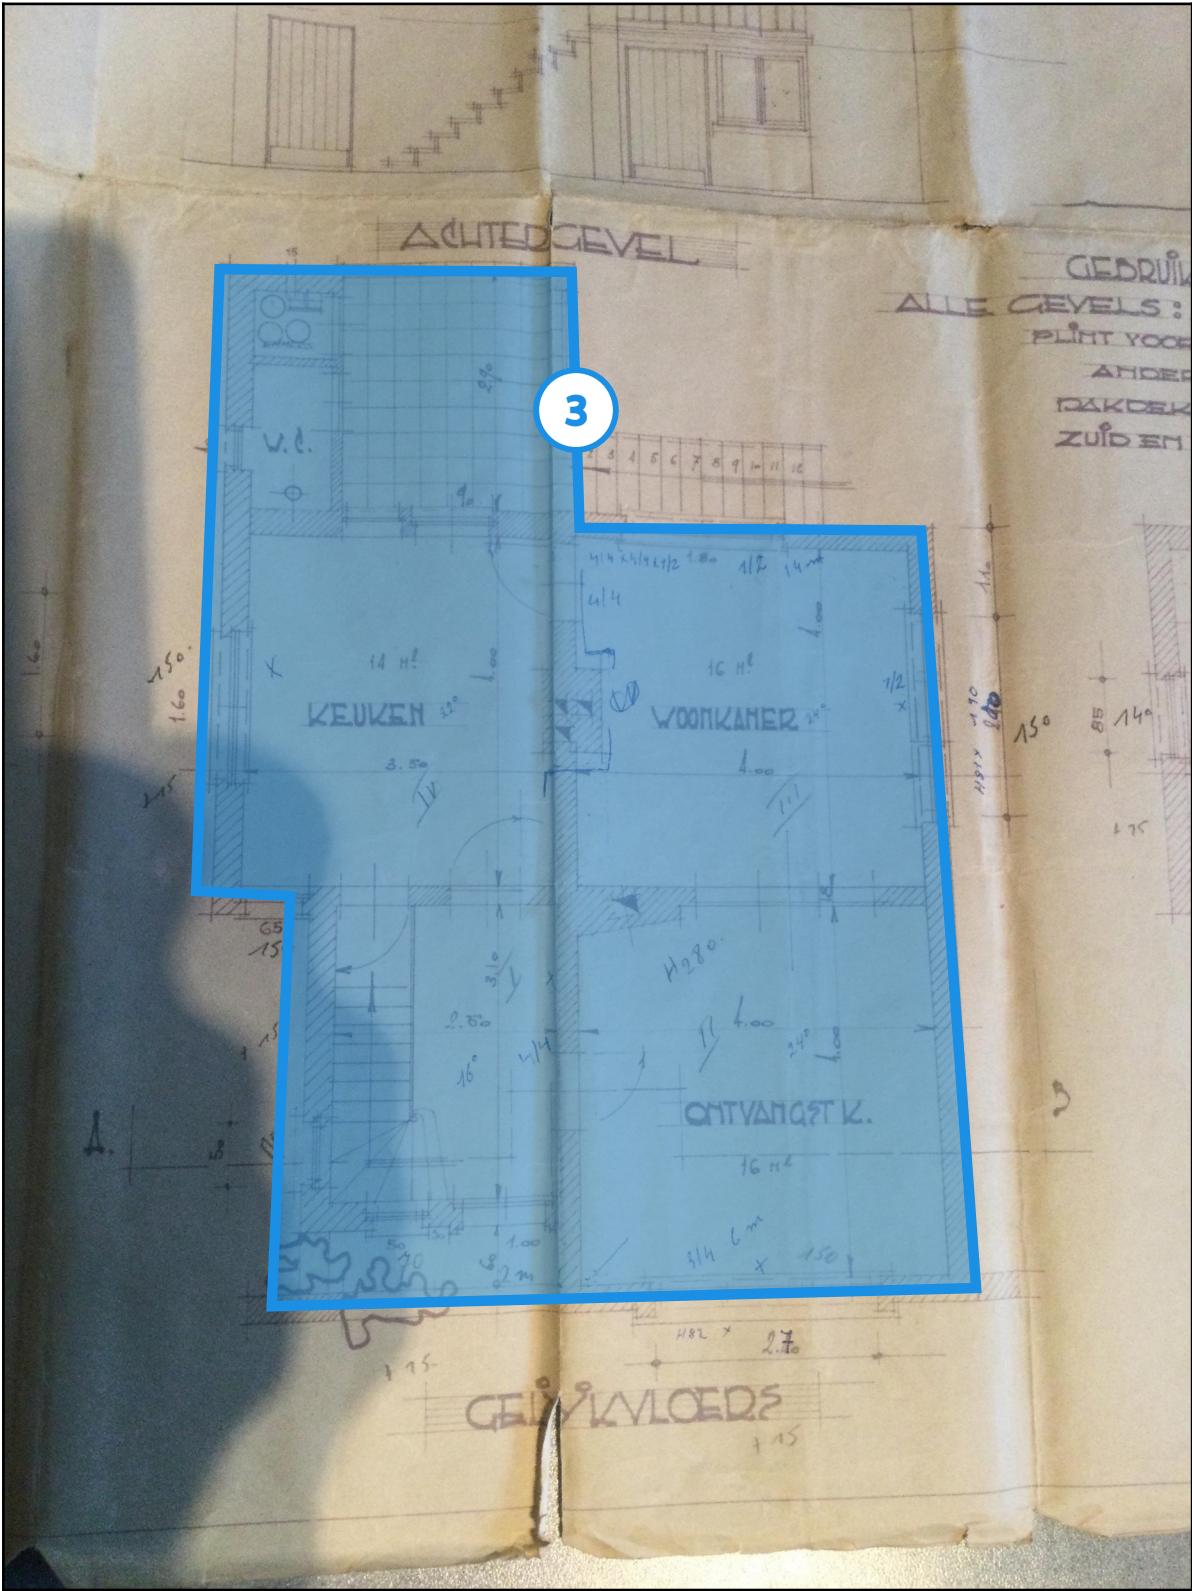
Plan 1.2: image

| 3. Gerenoveerde binnenzijde | Geen asbest | - |

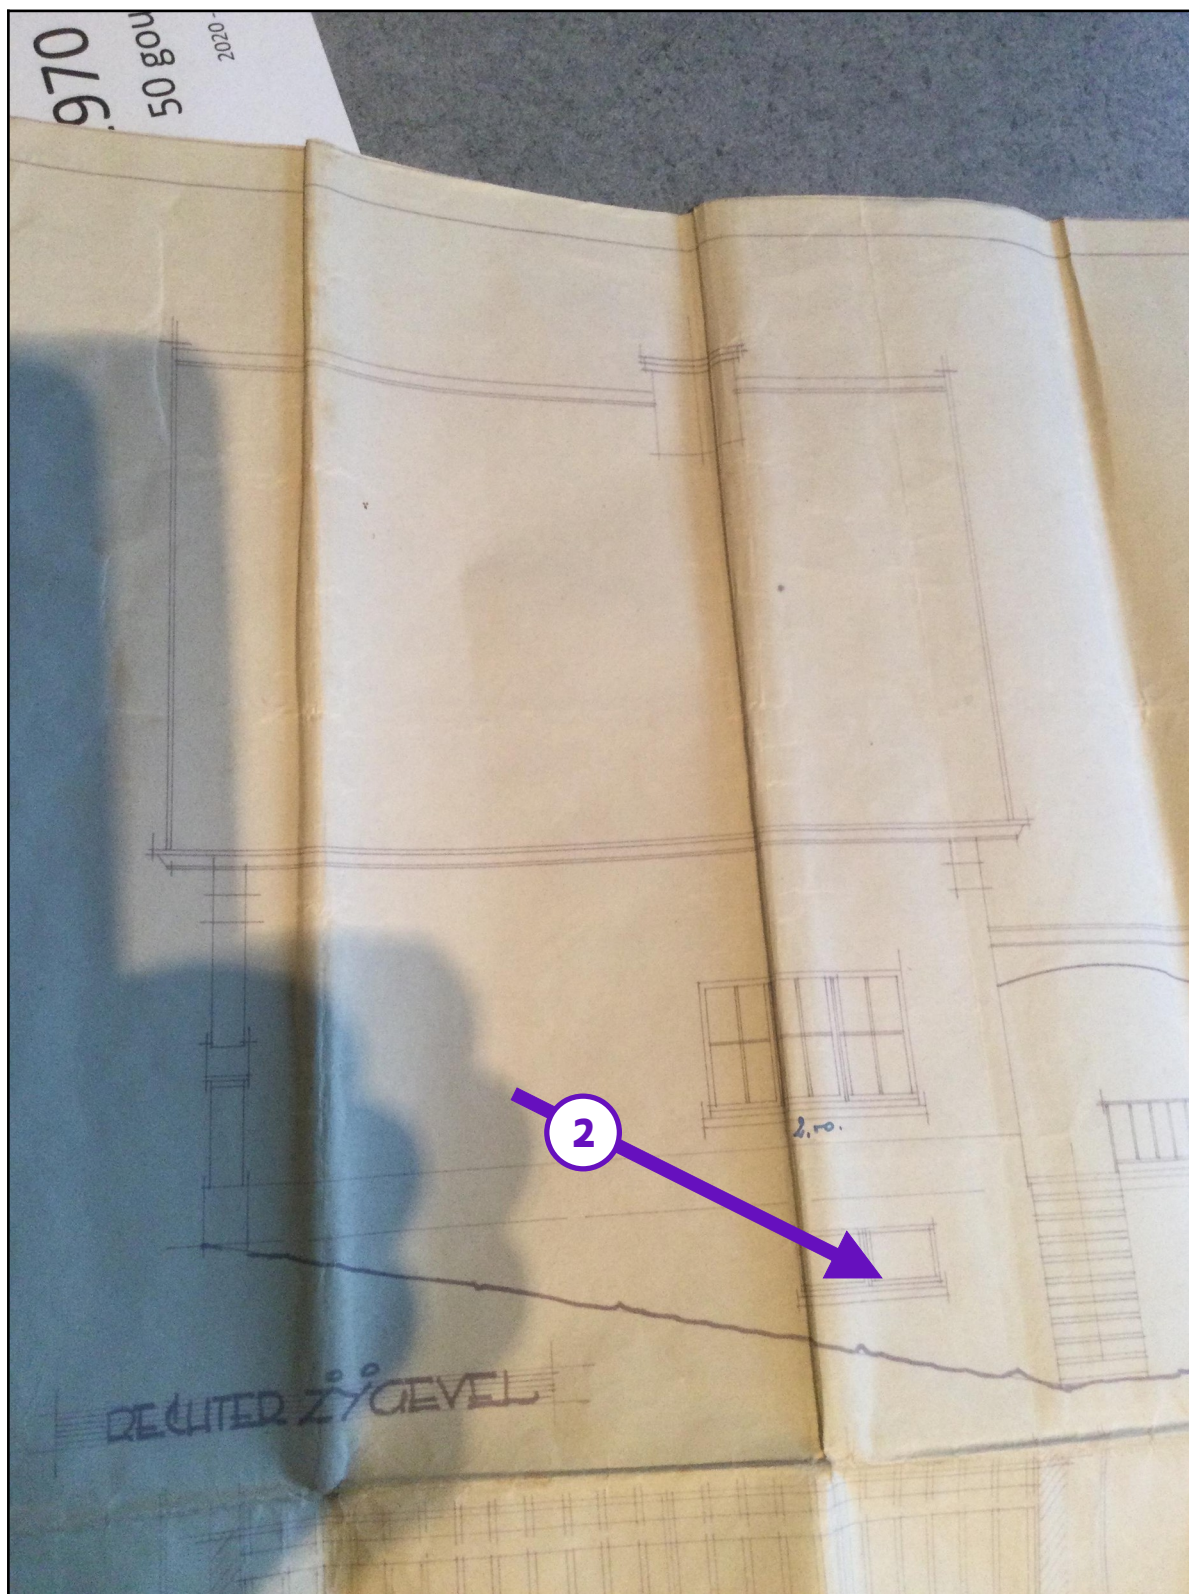
## Plan 1.7: image

| 2. Mastiek aan oude ramen | Advies | - |

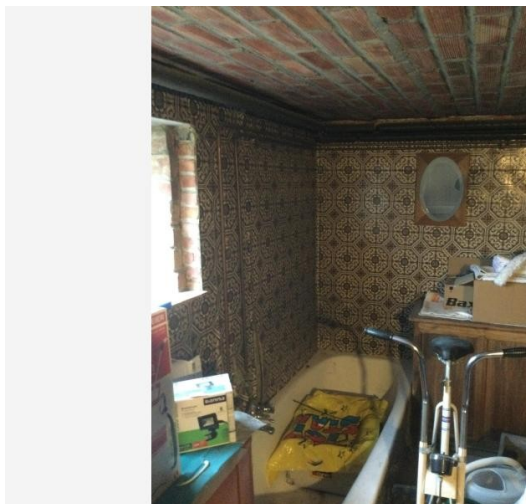
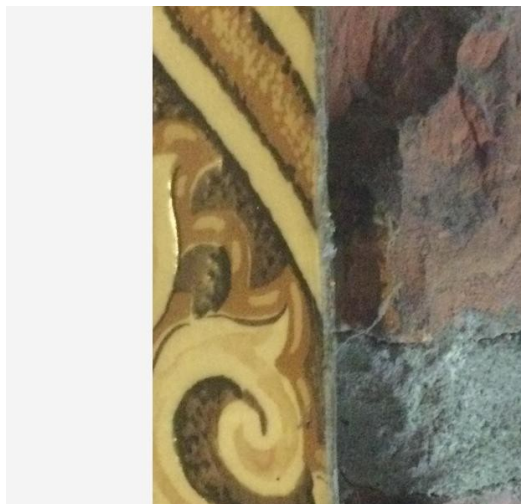
Overzichtsfoto

Detailfoto

| Eindbeoordeling materiaalarisico | Laag materiaalarisico en/of verlaagde kans op vezelvrijgave |

| Gebondenheid | Categorie 2: niet-hechtgebonden met matrix |
| Asbestsoort (vezeltype) | Alleen chrysotiel |
| Asbestconcentratie | Hoog ( $\geq 50\%$ ) |
| Toestand van het materiaal | Licht beschadigd, licht verweerd. Intact materiaal type Pical – asbestboard of categorie III 'gebondenheid' |

| # | Type | Referentie | Resultaat |
|---|---|---|---|
| 1.1 | Puntmonster | 1 | Chrysotiel |

| Beschrijving | Linoleum tegen muur in kelder |
| Asbestmateriaal | Prefab - afwerking - Vloerzeil |

Het asbestmateriaal valt onder de mijlpaal van 2034.

Verwijderen

- Verwijder dit asbestmateriaal zo snel mogelijk. Volg de toestand goed op.

- Eenvoudige handelingen: enkel door erkend asbestverwijderaar risico op vrijkomen van vezels in binnenruimte onvermijdelijk

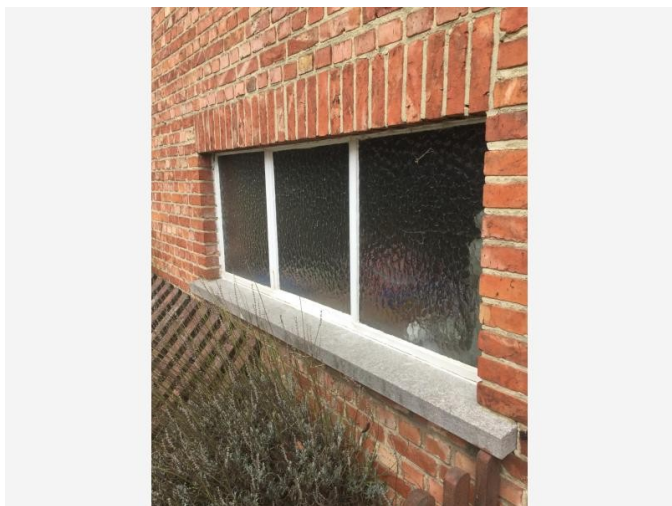
Vrije foto

Mogelijks asbest

| Primaire drager | Wandopening verticaal (raam, deur, ...) |
| (Asbest)materiaal | In-situ afwerkingslagen - Pasta, stopverf, voegsel, stopsel, vulsel, mastiek, kitten, ... |

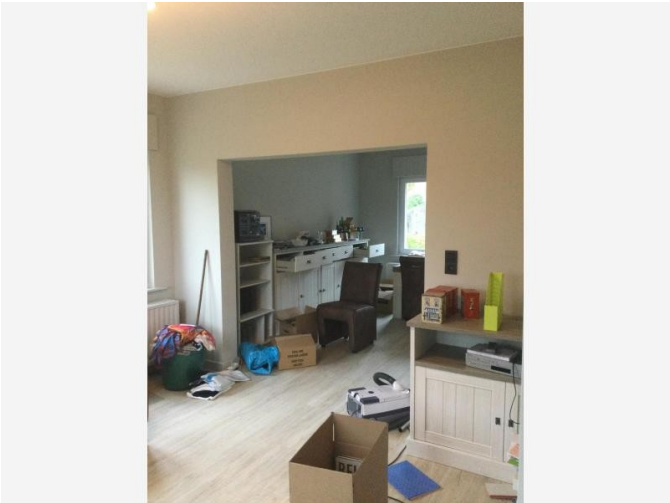
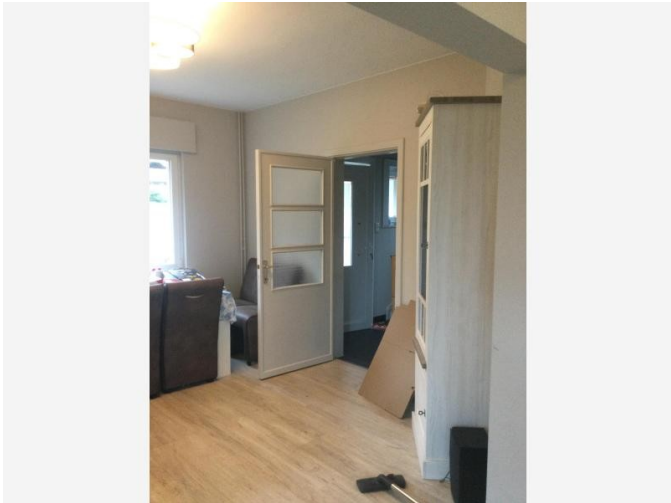
Overzichtsfoto

Detailfoto

Geen asbest

| Beschrijving | Gerenoveerde binnenzijde |
| Identificatiemethode | Vaststelling met bewijsdocument, zonder monstername |
