# Asbestinventarisatetest

Sint-Lucasstraat 4/2, 2140 Antwerpen

Attestnummer : **20240615-000099.000**

Uitgegeven op : **15.06.2024**

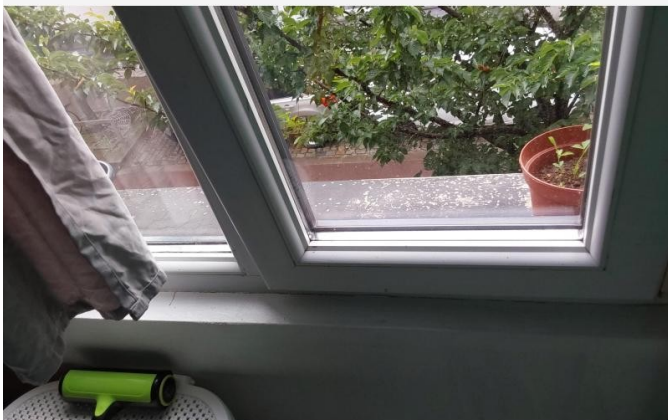
Vrije foto

Ramen zijn van een recent bouwjaar. Kit is soepel en/of met rubbers..

Identificatiemethode	Vaststelling & expertise (niet-asbestverdacht)
Primaire drager	Wandopening verticaal (raam, deur, ...)
(Asbest)materiaal	In-situ afwerkingslagen - Pasta, stopverf, voegsel, stopsel, vulsel, mastiek, katten, ...
Bindmiddel	Kitten, mastiek, pasta
Gebondenheid bindmiddel	Hecht

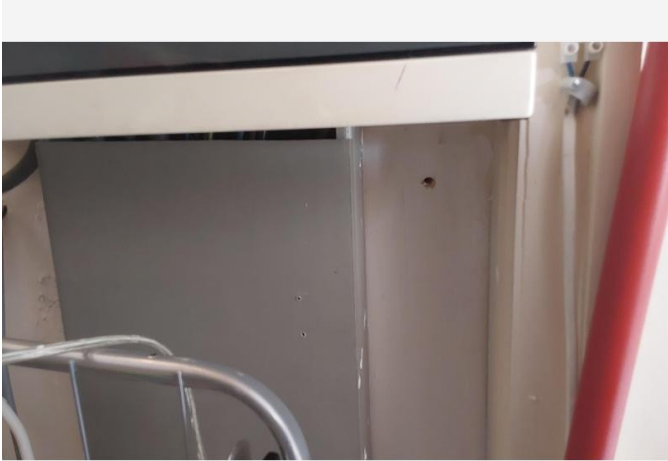
Overzichtsfoto

Geen asbest

#	Type	Referentie	Resultaat
5.1	Mengmonster	mm01	Geen asbest

Beschrijving	Pleister muren
Omgeving	Buiten
Primaire drager	Binnenwand
Bindmiddel van materiaal	Gips - kalk

<b>Gebondenheid op basis van bindmiddel</b>	Niet-hechtgebonden
<b>Hoeveelheid (oppervlakte - dikte - aantal)</b>	• 749,95 m <sup>2</sup> - 1,50 cm - 1 stuk
<b>Totaal volume</b>	11,249 m <sup>3</sup>
<b>Identificatiemethode</b>	Vaststelling met monstername
<b>Destructieve handeling voor identificatie</b>	Nee
<b>Opmerking</b>	De oppervlakte is een schatting. Alle wanden zijn met hetzelfde materiaal bezet.
