# Asbestinventarisatetest

Duivelshofstraat 2/3, 2140 Antwerpen

Attestnummer : 20221224-000209.000

Uitgegeven op : 24.12.2022

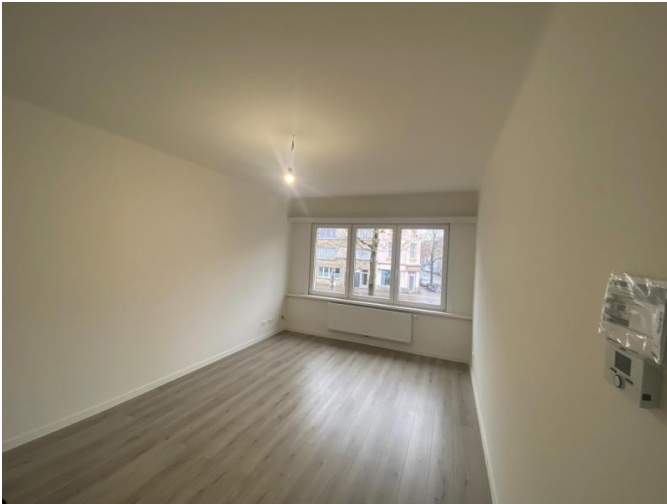
Overzichtsfoto

Detailfoto

| Eindbeoordeling materiaalarisico | Laag materiaalarisico en/of verlaagde kans op vezelvrijgave |

| Gebondenheid | Categorie 2: niet-hechtgebonden met matrix |
| Asbestsoort (vezeltype) | Amfibool aanwezig, uitgezonderd crocidoliet |
| Asbestconcentratie | Laag (< 50%) |
| Afschermingsgraad van het gehele materiaal | Geheel of deels (ook) vrij aan binnenluchtstromen |
| Toestand van het materiaal | Onbeschadigd, niet verweerd |

| Beschrijving | Pleisterwerk muren |
| Asbestmateriaal | In-situ afwerkingslagen - Pleisterwerk (wand, plafond, ...) |
| Bindmiddel van asbestmateriaal | Gips - kalk |
| Hoeveelheid (oppervlakte - dikte - aantal) | • 83,61 m <sup>2</sup> - 0,20 cm - 1 stuk |

| <b>Opmerking</b> | Opdrachtgever wou geen gaten in de muren. Om die redenen werd er geen monstername van pleisterwerk genomen en kan er geen labo-analyse uitgevoerd worden. Enkel een labo-analyse kan zekerheid bieden dat pleisterwerk asbestvrij is. |

Het asbestmateriaal valt onder de mijlpaal van 2040.

Zorgvuldig beheren

- Zorg voor een veilig beheer. Vermijd het beschadigen van het asbestmateriaal. Controleer de toestand jaarlijks op wijzigingen.

- Hermetische zone (erkend asbestverwijderaar)  
Niet-hechtgebonden binnentoepassing / wijziging toestand bij verwijdering

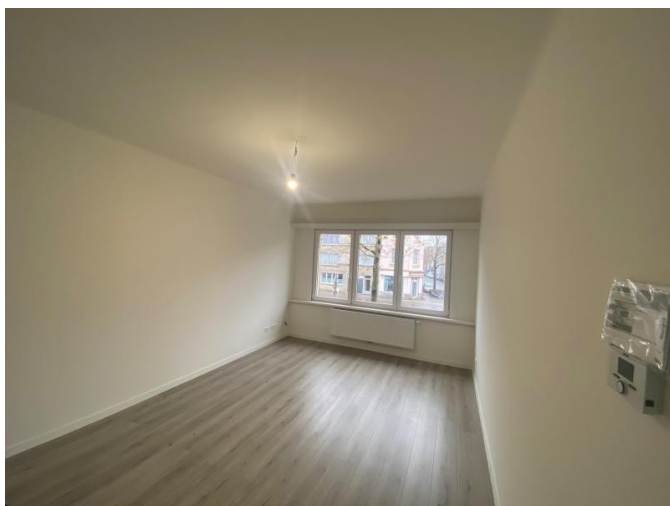
Overzichtsfoto

Detailfoto

| Eindbeoordeling materiaalarisico | Laag materiaalarisico en/of verlaagde kans op vezelvrijgave |

| Gebondenheid | Categorie 2: niet-hechtgebonden met matrix |
| Asbestsoort (vezeltype) | Amfibool aanwezig, uitgezonderd crocidoliet |
| Asbestconcentratie | Laag (< 50%) |
| Afschermingsgraad van het gehele materiaal | Geheel of deels (ook) vrij aan binnenluchtstromen |
| Toestand van het materiaal | Onbeschadigd, niet verweerd |

| Beschrijving | Pleisterwerk plafond |
| Asbestmateriaal | In-situ afwerkingslagen - Pleisterwerk (wand, plafond, ...) |
| Bindmiddel van asbestmateriaal | Gips - kalk |
| Hoeveelheid (oppervlakte - dikte - aantal) | • 42,23 m <sup>2</sup> - 0,20 cm - 1 stuk |

| <b>Opmerking</b> | Opdrachtgever wou geen gaten in plafond. Om die redenen werd er geen monstername van pleisterwerk genomen en kan er geen labo-analyse uitgevoerd worden. Enkel een labo-analyse kan zekerheid bieden dat pleisterwerk asbestvrij is. |

Het asbestmateriaal valt onder de mijlpaal van 2040.

Zorgvuldig beheren

- Zorg voor een veilig beheer. Vermijd het beschadigen van het asbestmateriaal. Controleer de toestand jaarlijks op wijzigingen.

- Hermetische zone (erkend asbestverwijderaar)  
Niet-hechtgebonden binnentoepassing / wijziging toestand bij verwijdering
