Asbestinventarisatetest

Stwg. op Dendermonde 25, 1745 Opwijk

Attestnummer : 20240429-000324.000

Uitgegeven op : 29.04.2024

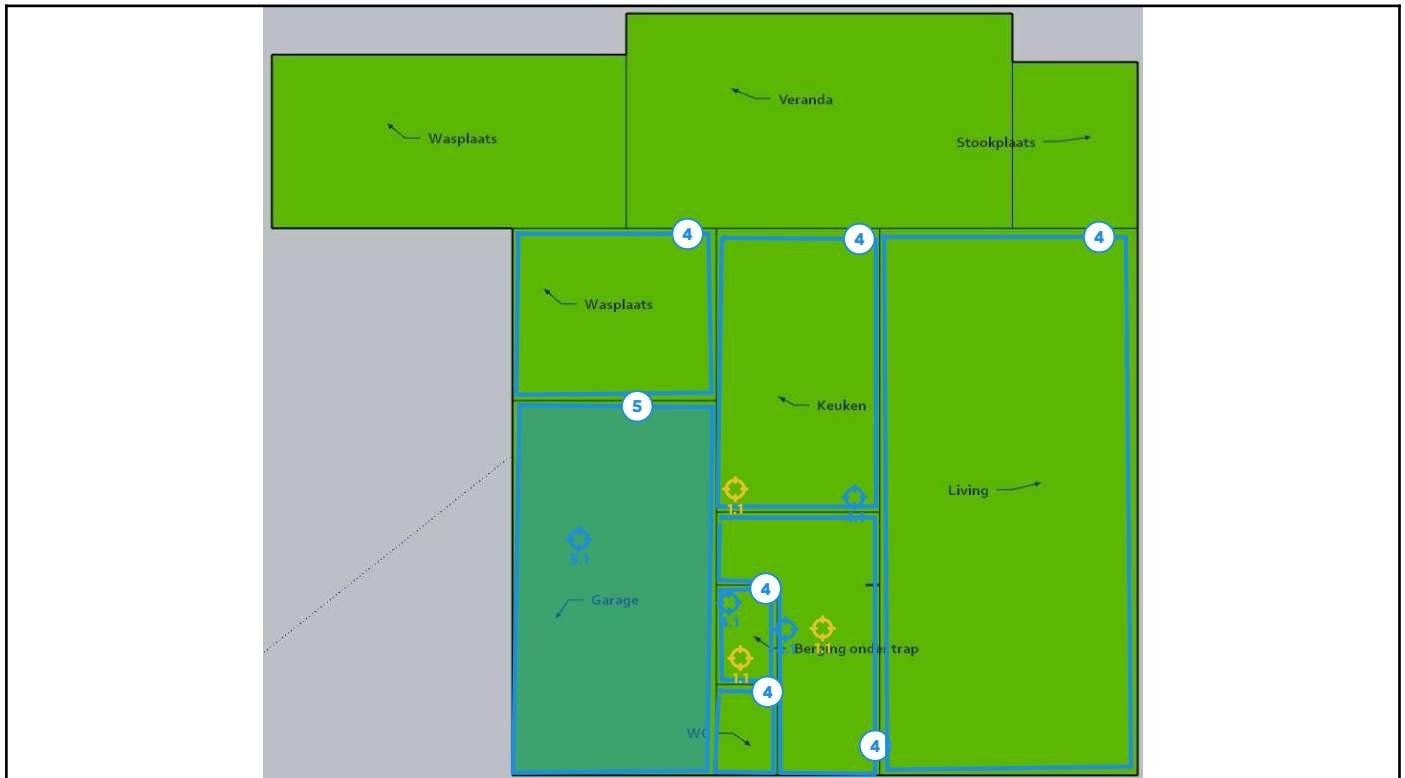
Plan 1.1: Plan Gelijkvloers

Beschrijving	Type	Actie
1. Pleisterwerk plafonds	Asbestmateriaal	Zorgvuldig beheren
1.1 Code: 240410-SODE25-PLEPLA	Mengmonster	-
4. Pleisterwerk muren	Geen asbest	-
4.1 Code: 240410-SODE25-PLEMUR	Mengmonster	-
5. Vinyl garage	Geen asbest	-
5.1 Code: 240410-SODE25-VINGAR	Puntmonster	-

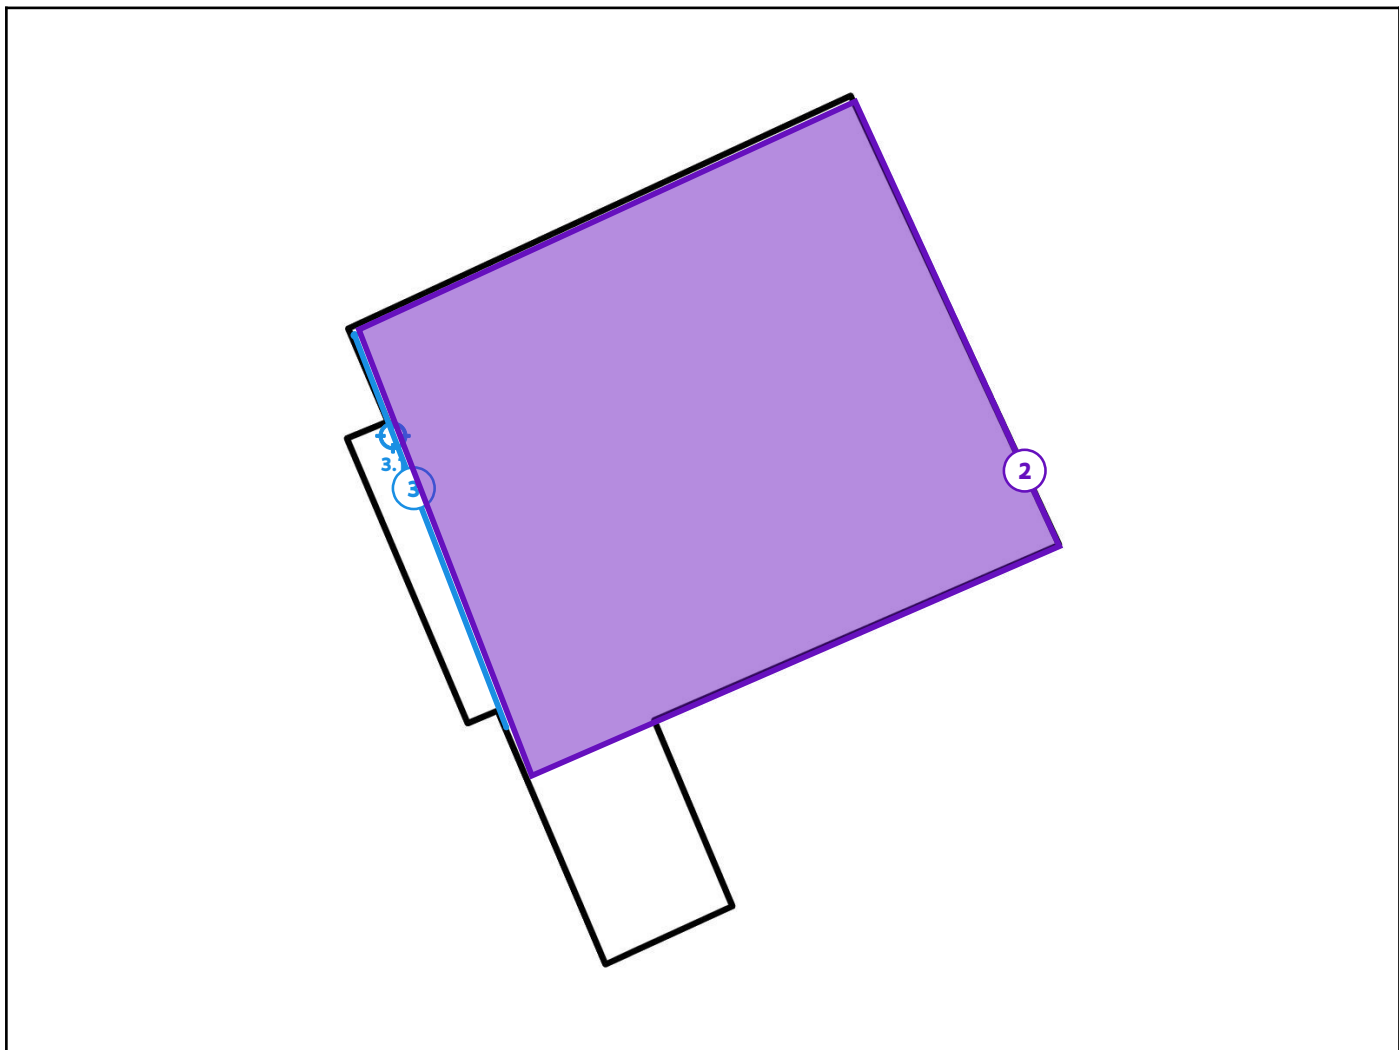
Plan 1.3: Hoofdgebouw plan

Beschrijving	Type	Actie
2. Platte dak	Beperking	-
3. Gevelleien achterzijde	Geen asbest	-
3.1 Code: 240410-SODE25-LEIGEV	Puntmonster	-
