# Asbestinventarisatetest

Mollestraat 10, 1730 Asse

Attestnummer : 20230830-000313.000

Uitgegeven op : 30.08.2023

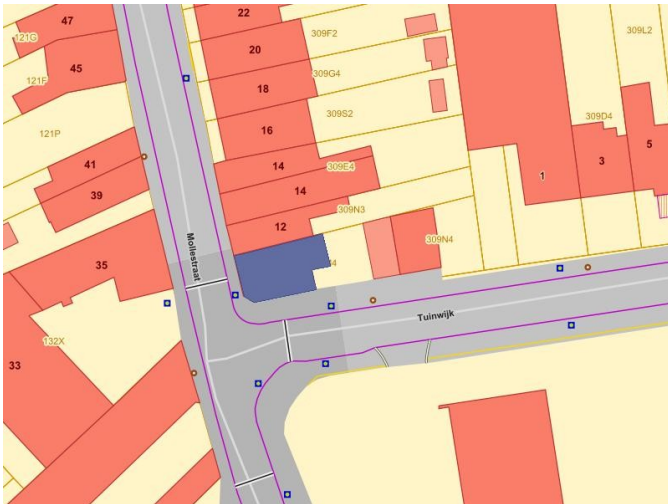
# Zone 1: Hoofdgebouw

- 1 **Asbestmateriaal**
- 0 Beperking
- 1 **Uitsluiting**
- 0 Roerend goed
- 0 Puin, steenslag, (water)bodem
- 0 Advies
- 1 **Geen asbest**

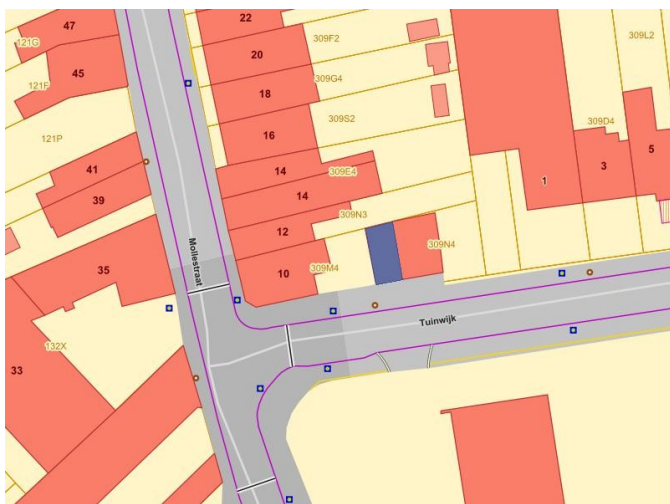
## Zone 2: Garage

- 0 Asbestmaterialen
- 0 Beperkingen
- 0 Uitsluitingen
- 0 Roerende goederen
- 0 Puin, steenslag, (water)bodem
- 0 Adviezen
- 1 Geen asbest**

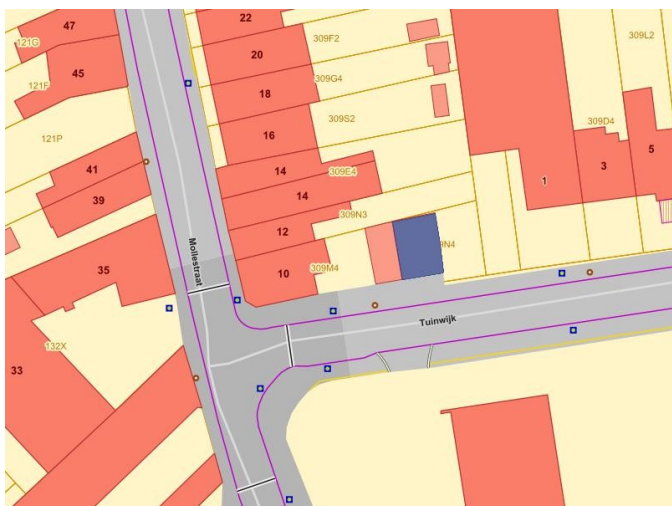
## Zone 3: Garage

- 0 Asbestmaterialen
- 0 Beperkingen
- 0 Uitsluitingen
- 0 Roerende goederen
- 0 Puin, steenslag, (water)bodem
- 0 Adviezen
- 0 Geen asbest
