# Asbestinventarisatetest

Geelhandlaan 8, 2540 Hove

Attestnummer : 20240422-000020.000

Uitgegeven op : 22.04.2024

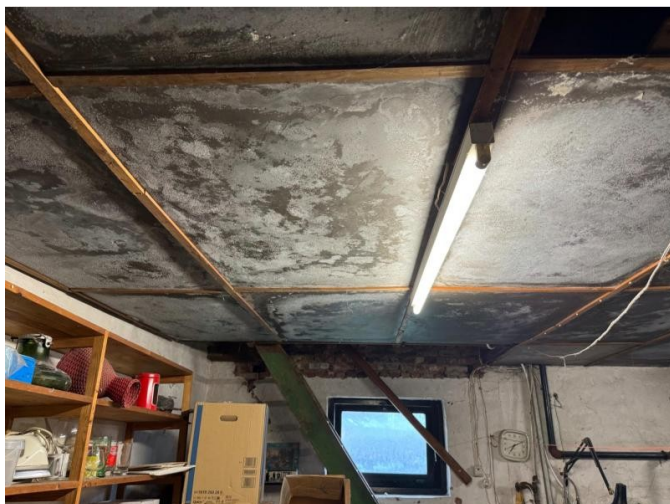
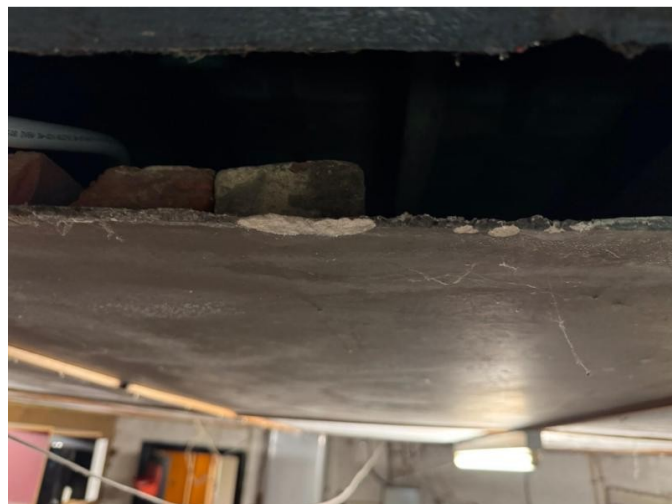
| Identificatiemethode | <p>Vaststelling zonder monstername</p> <p>Motivatie: Groot risico op structurele gevolgschade (leeschade, werking installatie,...)</p> |
| Opmerking | De hoeveelheid is een inschatting. |

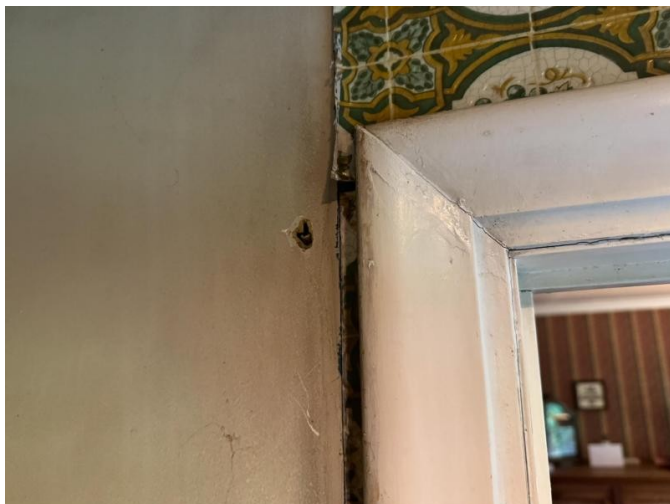
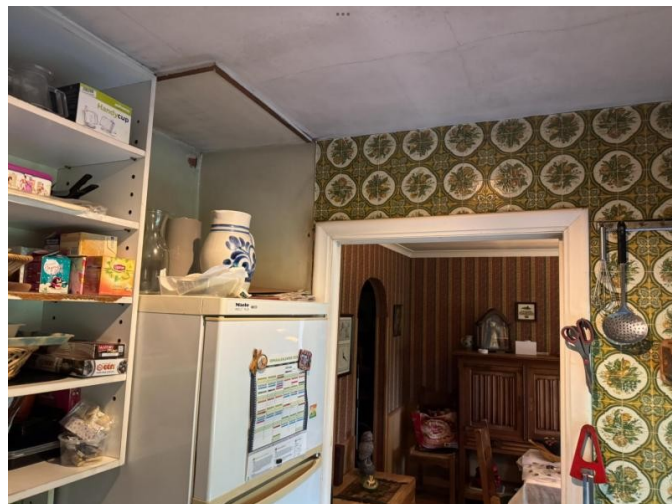
| Opmerking | De hoeveelheid is een inschatting. |

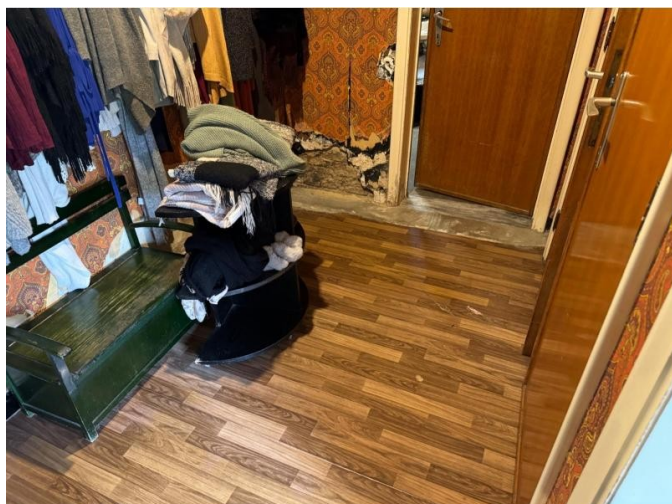
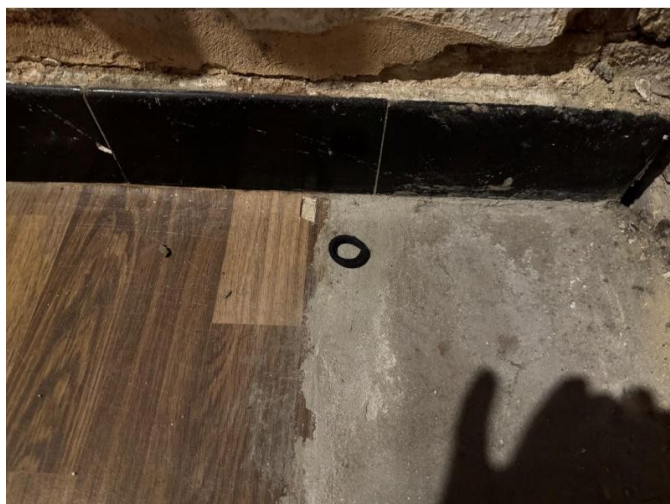
| Opmerking | <p>Natte ruimten : keuken - deels betegeld en toilet - deels betegeld</p> <p>Stooklokaal : niet aanwezig</p> <p>Een destructief onderzoek is aan te raden bij grondige verbouwingswerken, om eventuele pleisterwerken en/of cementering, mogelijks achter de tegels te bemonsteren. Dit behoort momenteel niet tot onze taak in deze opdracht.</p> <p>De hoeveelheid is een inschatting.</p> |
