## Rapport de contrôle d'installations électriques à basse et à très basse tension

RÉF. 88/2021/63148/03:1

DATE DU CONTRÔLE 27/04/2021 AGENT VISITEUR Philippe Da Silva  
ADRESSE DU CONTRÔLE Rue des Boers 51 (étage 2eme) - 1040 Etterbeek TYPE DE CONTRÔLE Visite de contrôle vente ancienne installation (8.4.2.)

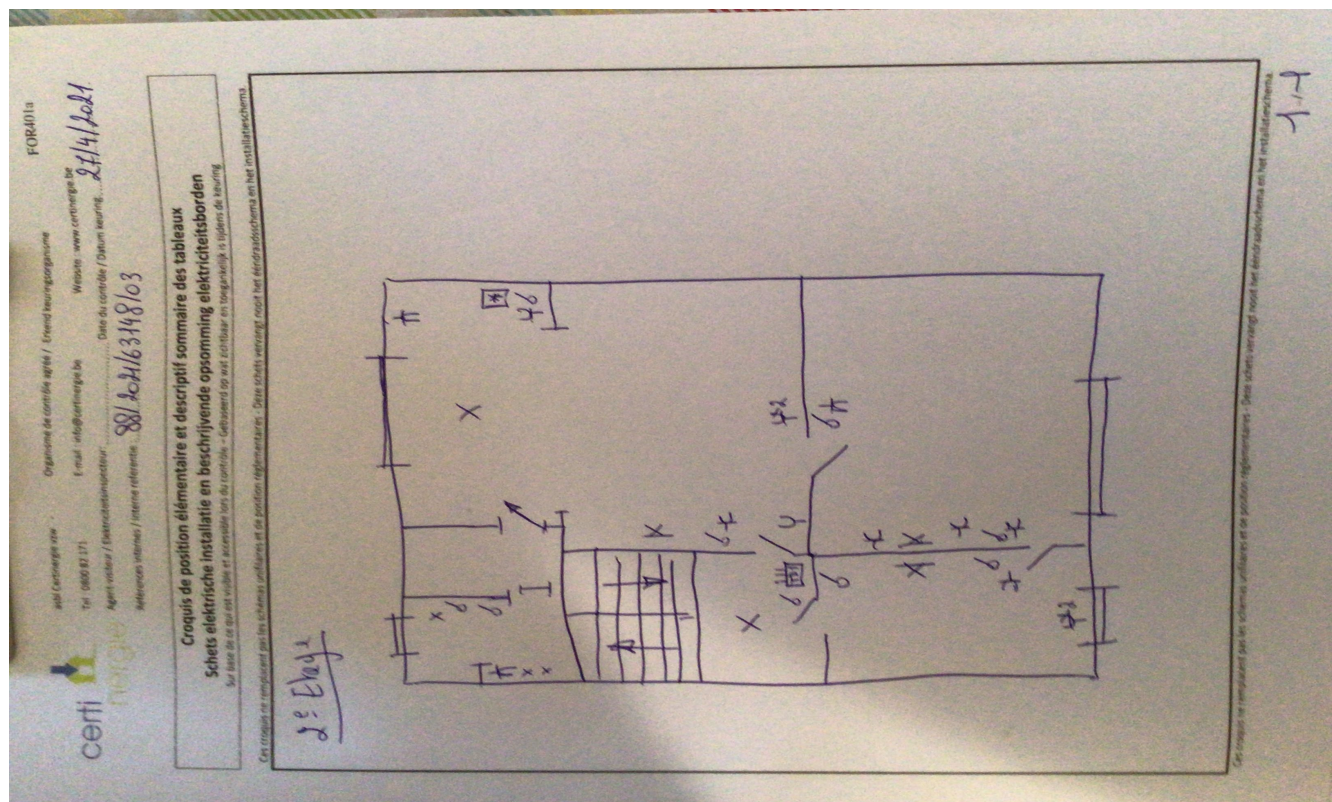
#### Croquis de position élémentaire et descriptif sommaire des tableaux

sur base de ce qui est visible et accessible lors du contrôle

Note : ces croquis ne remplacent pas les schémas unifilaires et de position réglementaires
