**PROCES-VERBAAL BEZOEK VAN HUISHOUDELIJKE ELEKTRISCHE INSTALLATIE LAAGSPANNING**

Bessenlaan 40 - 3110 Rotselaar

Periodieke keuring (Art. 271)

REF. 57/2019/59009/01:1

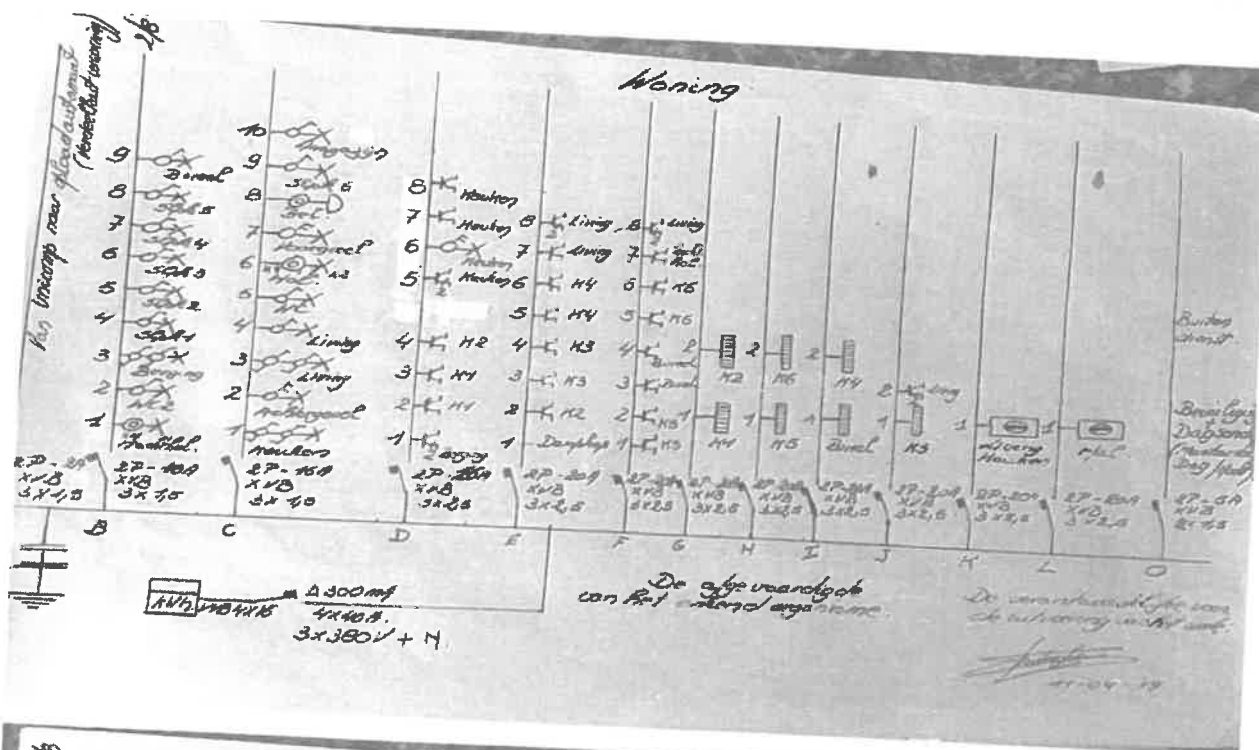
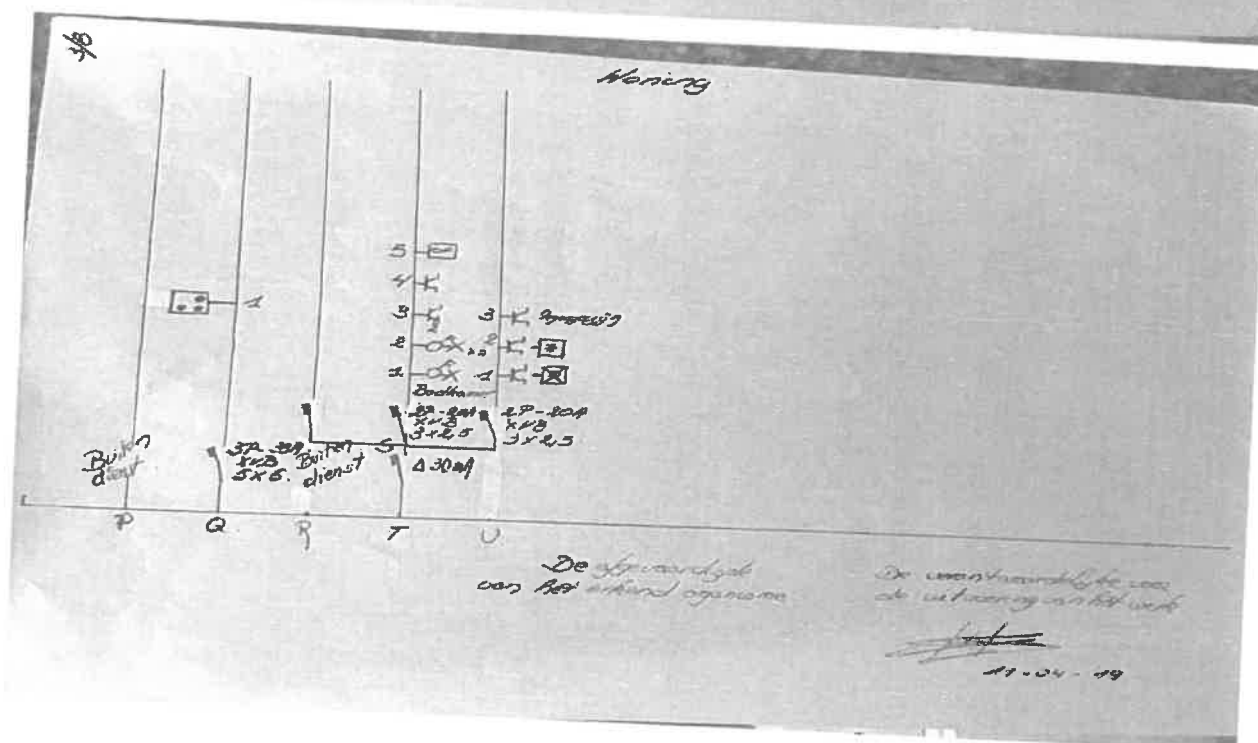
Eendraadschema(s) van de installatie

Beschrijving elektrische borden, zie bijgevoegd plan

Eén of meerdere aendraadschema's / situatieschema's zijn gecontroleerd geweest en zijn conform met de installatie. Zonder belangrijke wijzigingen van de elektrische installatie moet de volgende controle voor 11/04/2024 gebeuren.
