Nos références: CBC-R18/107.

## RAPPORT D'INVENTAIRE AMIANTE NON DESTRUCTIF

### Maison d'habitation et bâtis annexes – Rue aux Cafés 13 Grand Leez

Inspection réalisée le 17-05-18

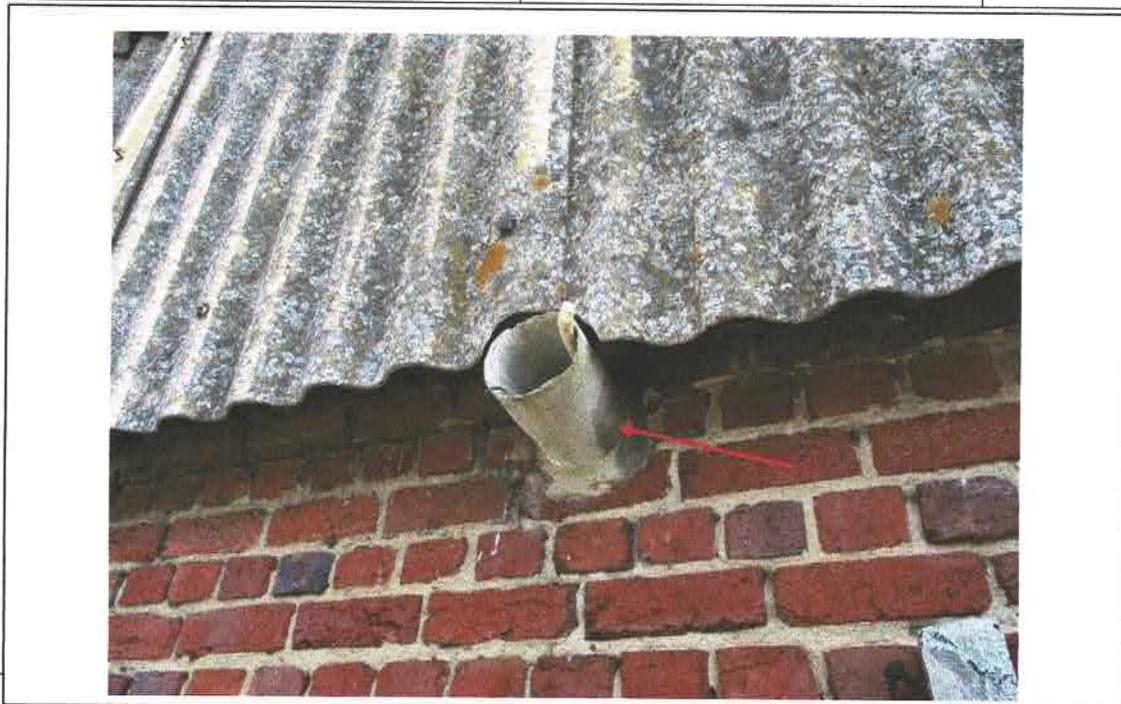
Niveau	Local / Endroit	Matériau	Amiante
<b>Photo 5</b>	/	Hangar stockage	Ondulés de toit en fibrociment entreposés	OUI

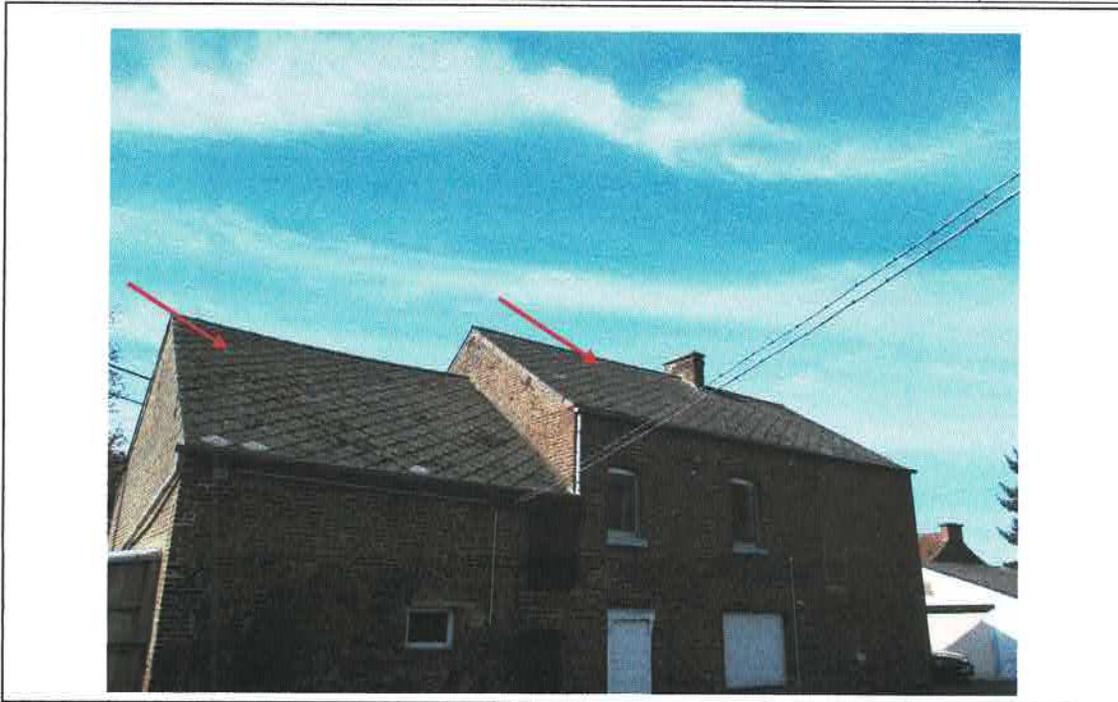
Niveau	Local / Endroit	Matériau	Amiante
<b>Photo 9</b>	/	Maison	Ardoises de toit en fibrociment	OUI

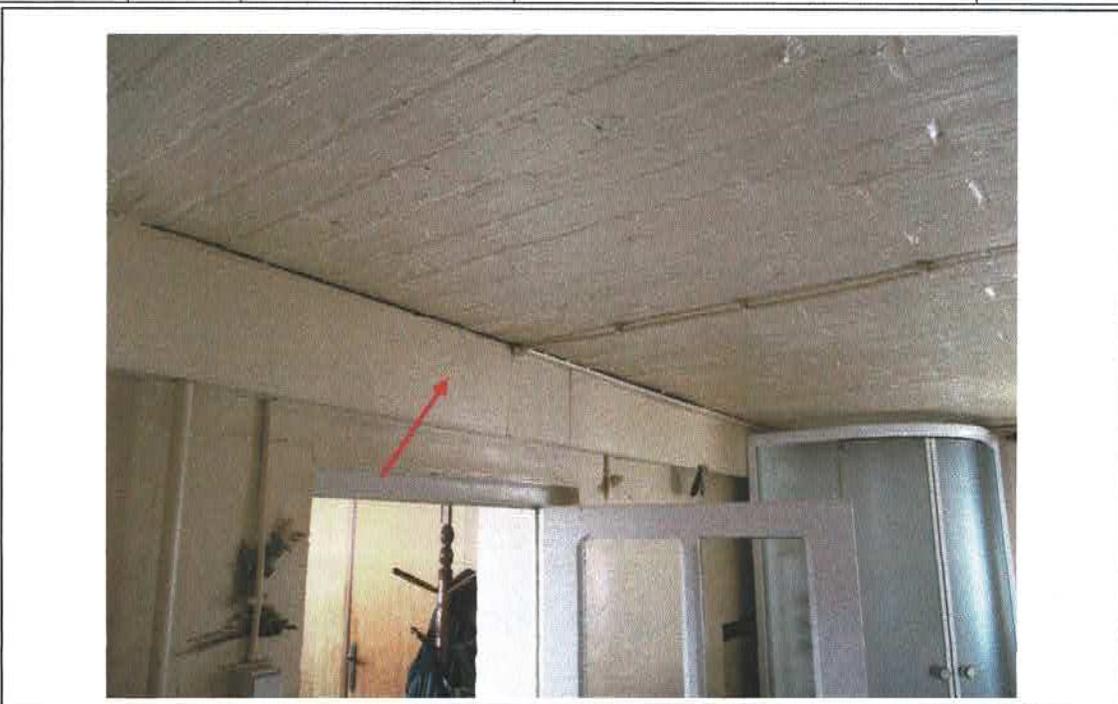
Niveau	Local / Endroit	Matériau	Amiante
<b>Photo 31</b>	RDC	Maison / Hall d'entrée	Plaques murales en fibrociment	OUI

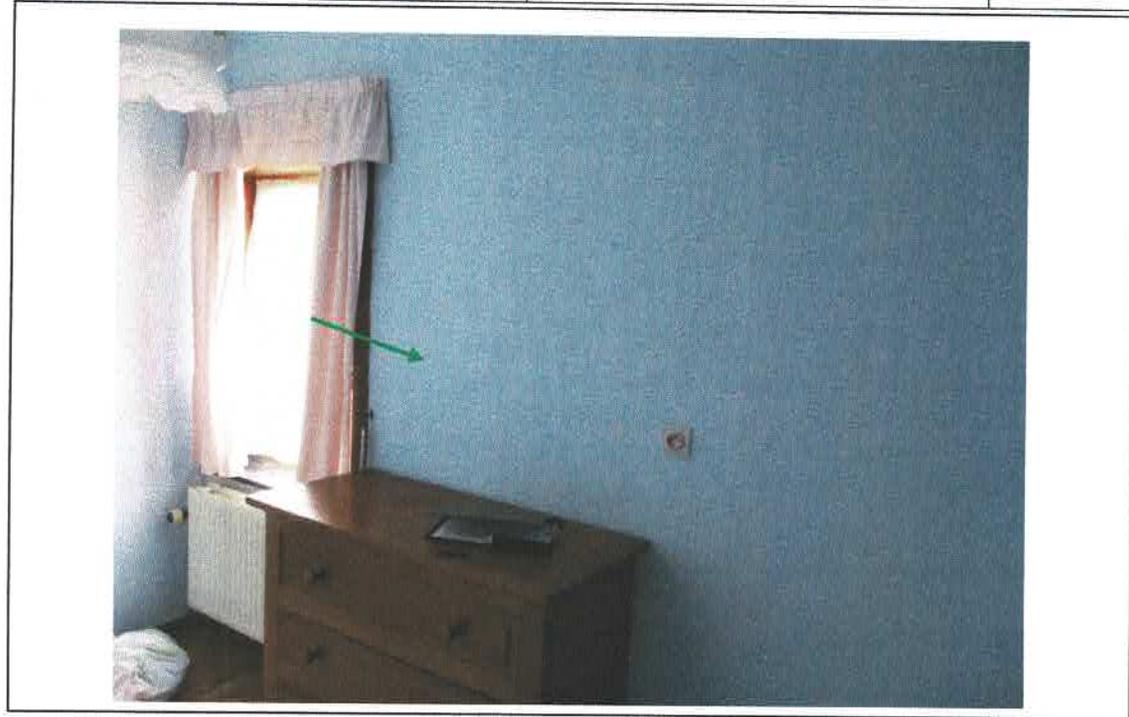
Niveau	Local / Endroit	Matériau	Amiante
<b>Photo 40</b>	+1	Maison / 3 <sup>ième</sup> chambre	Plaque murale	NON

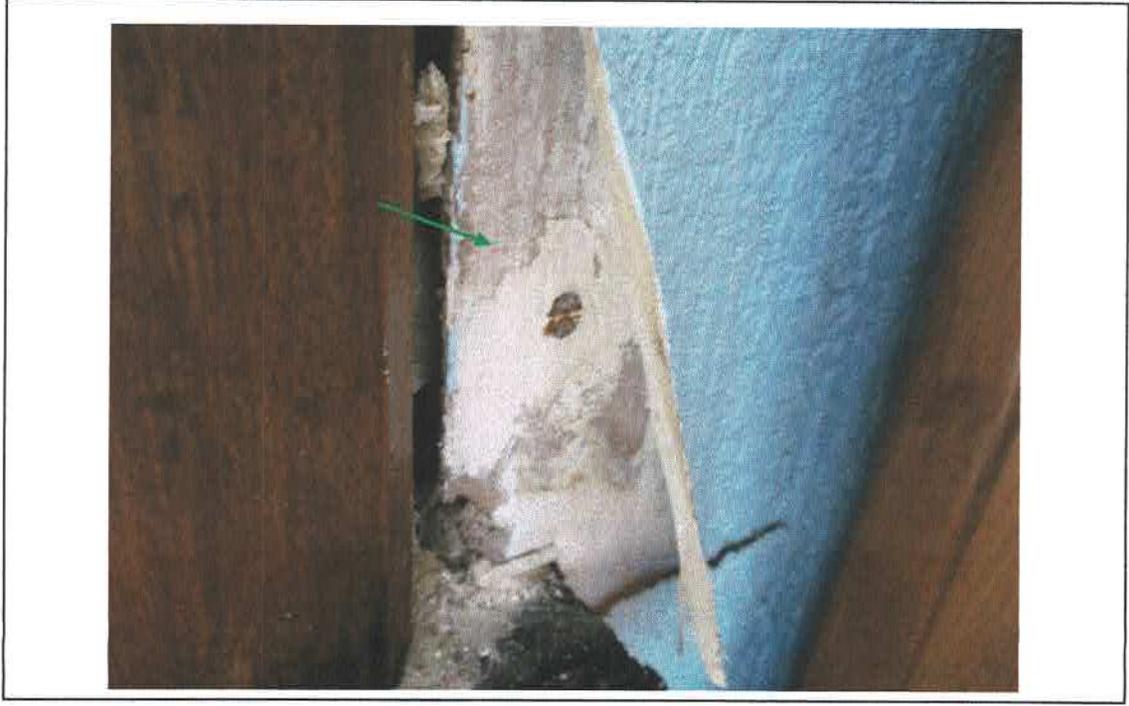
Niveau	Local / Endroit	Matériau	Amiante
<b>Photo 41</b>	+1	Maison / grande chambre	Ancien vinyle brun	NON

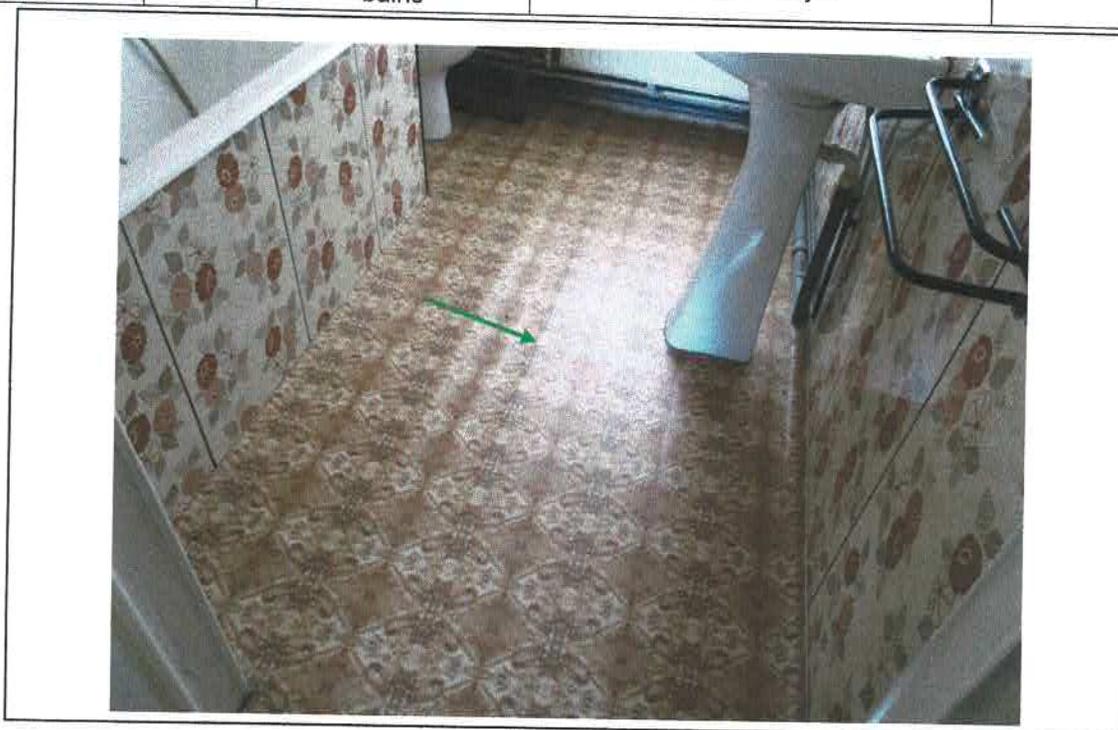
Niveau	Local / Endroit	Matériau	Amiante
<b>Photo 44</b>	+1	Maison / Salle de bains	Ancien vinyle	NON

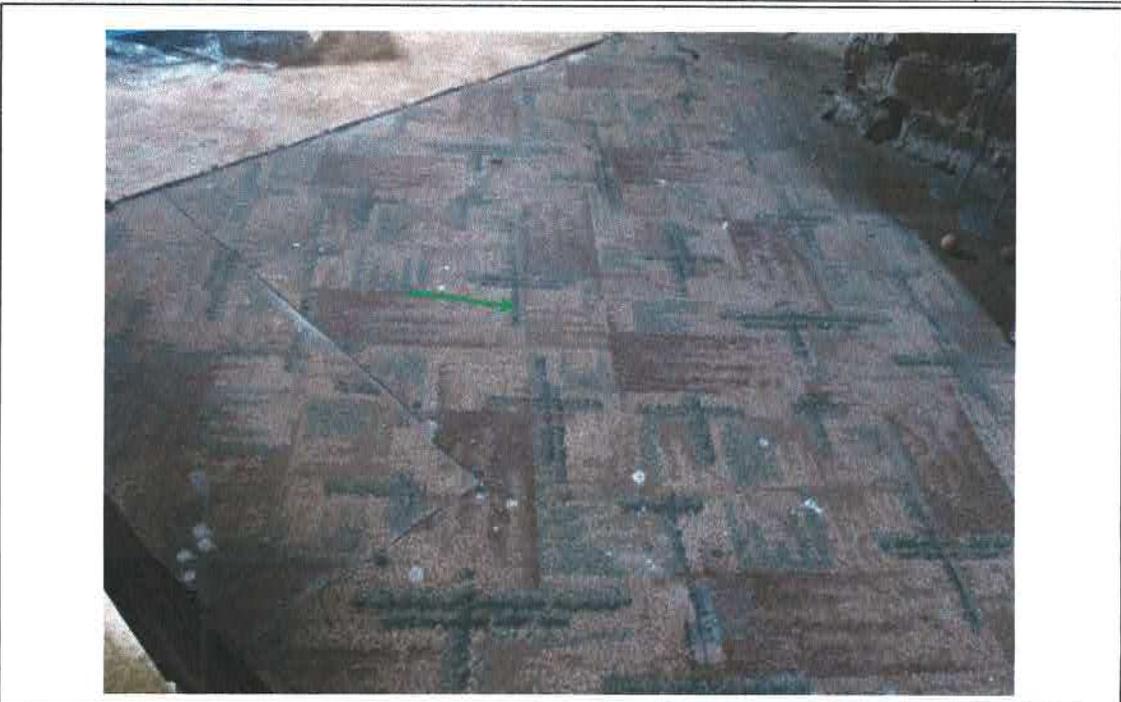
Niveau	Local / Endroit	Matériau	Amiante
<b>Photo 49</b>	+2	Maison /Grenier	Balatums	NON

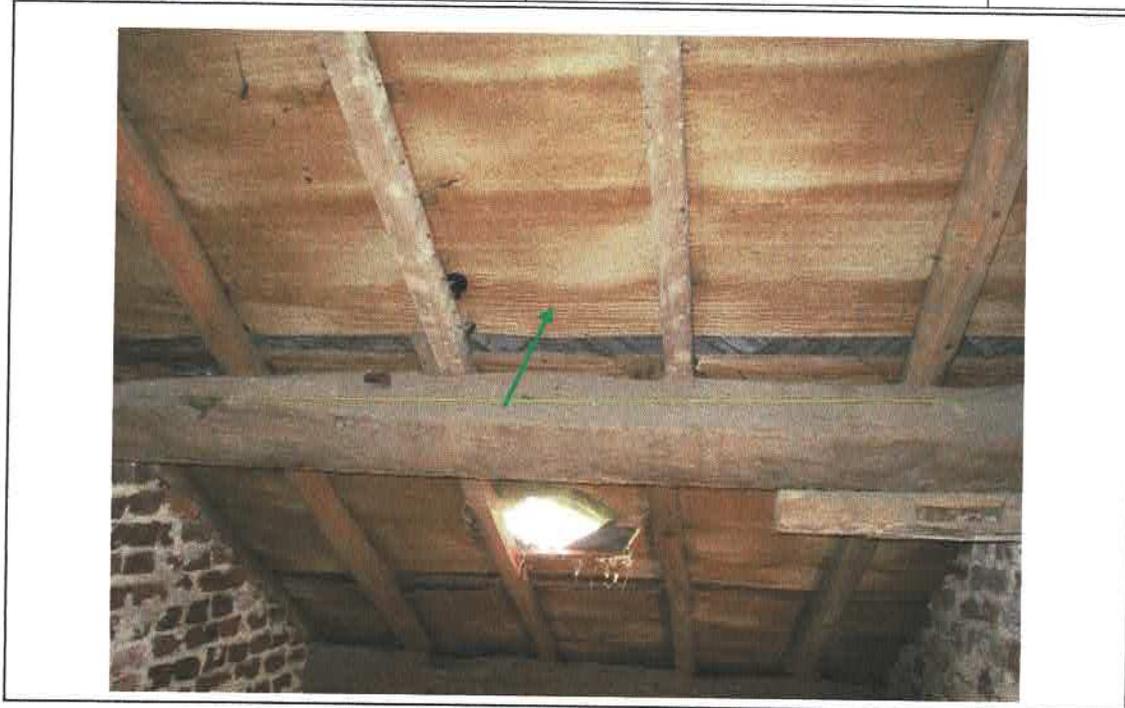
Niveau	Local / Endroit	Matériau	Amiante
<b>Photo 51</b>	+2	Maison / Grenier	Sous toiture carton / fibres	NON

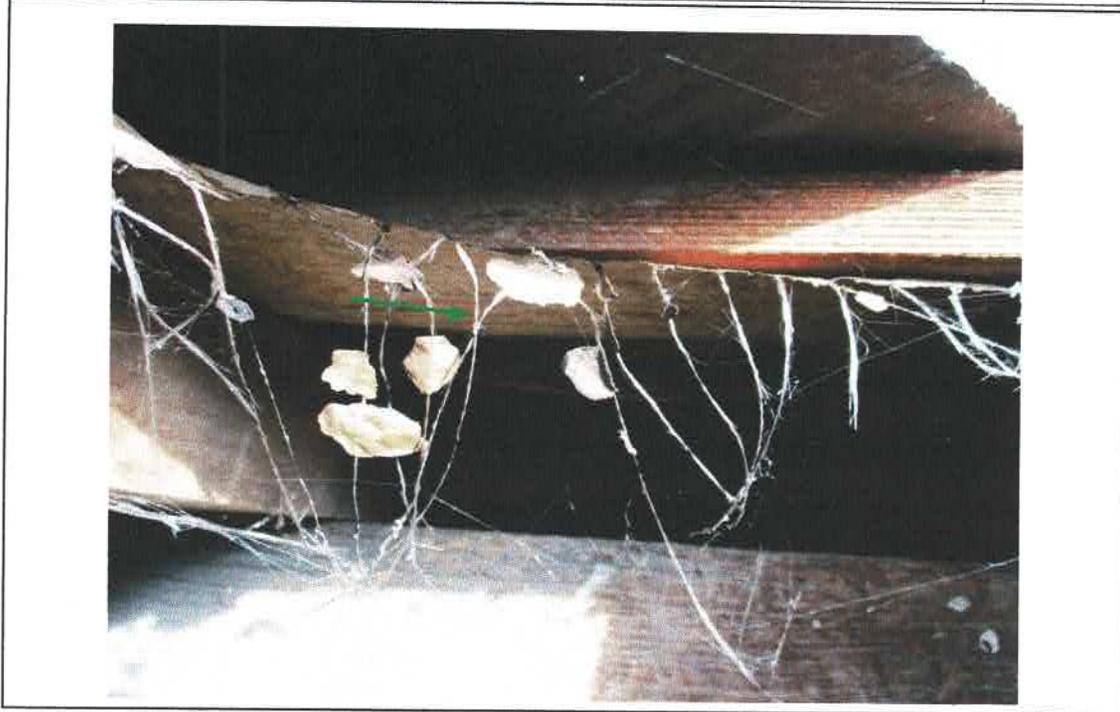
Niveau	Local / Endroit	Matériau	Amiante
<b>Photo 52</b>	-1	Maison / Chaufferie	Joint de brûleur de la chaudière	OUI

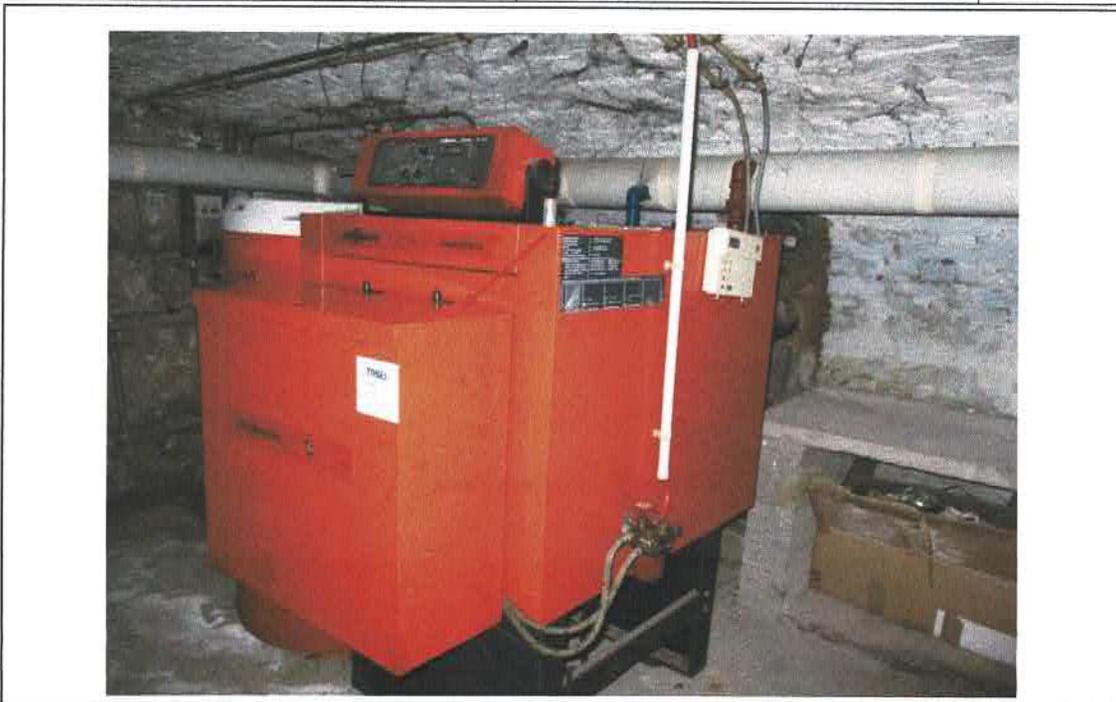
Niveau	Local / Endroit	Matériau	Amiante
<b>Photo 53</b>	-1	Maison / Chaufferie	Joint de brûleur de la chaudière	OUI

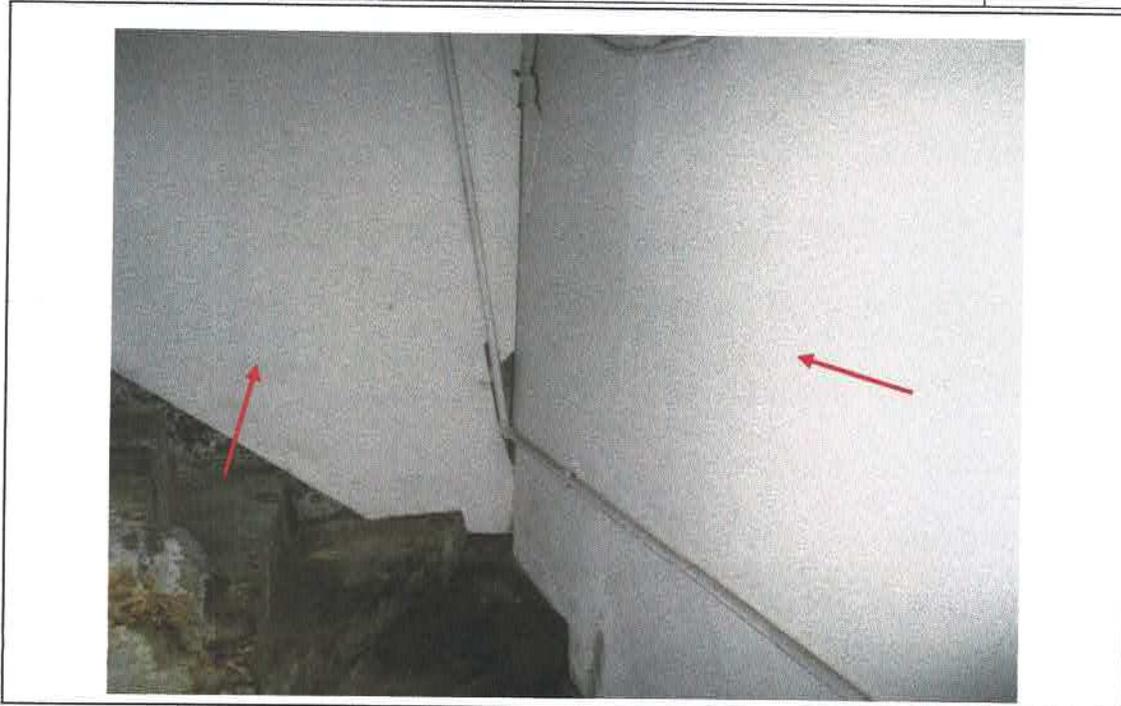
Niveau	Local / Endroit	Matériau	Amiante
<b>Photo 57</b>	-1	Maison / Chaufferie	Plaques en fibrociment dans les escaliers	OUI

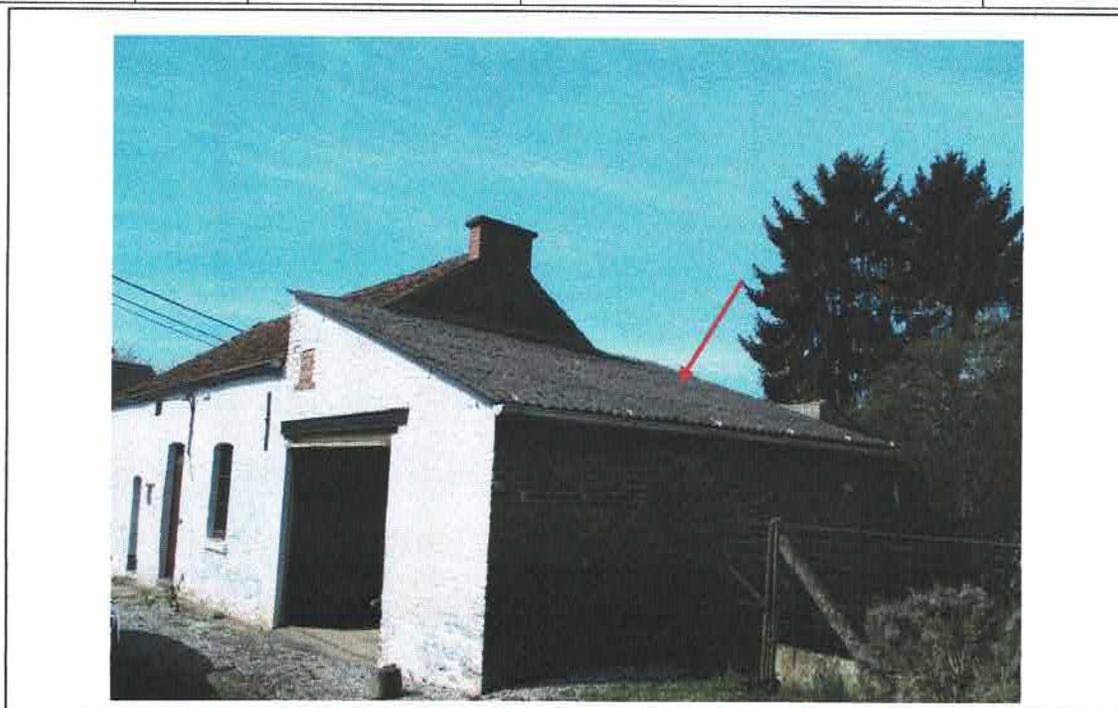
Niveau	Local / Endroit	Matériau	Amiante
<b>Photo 59</b>	/	Garage	Ondulés de toit en fibrociment	OUI

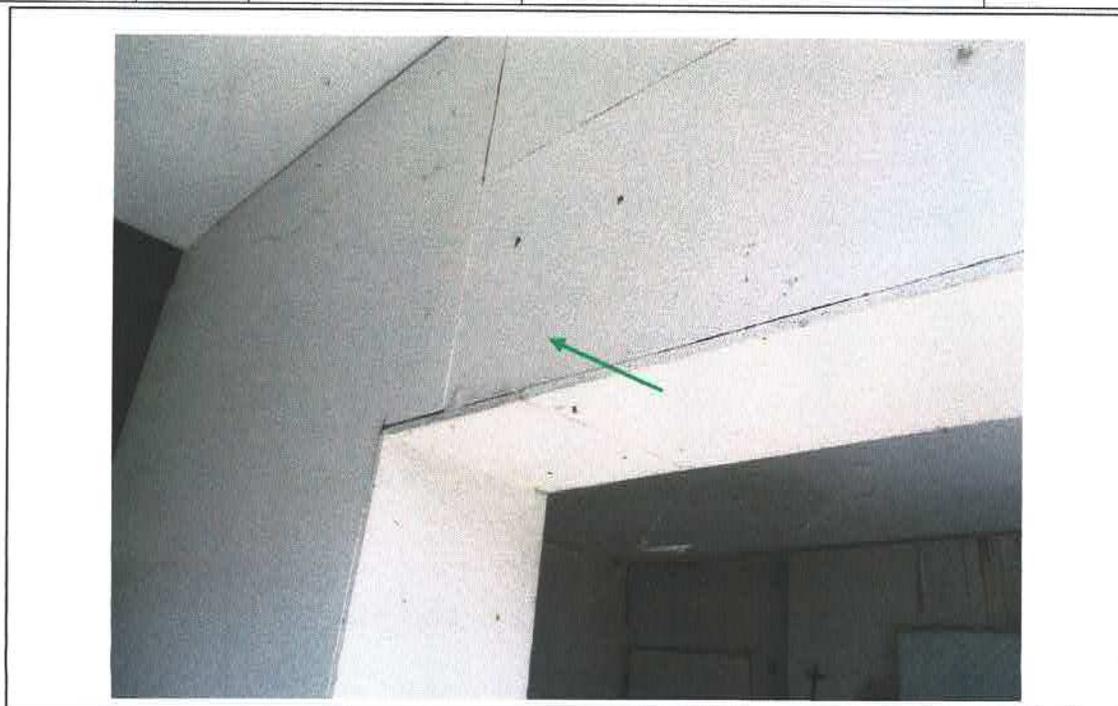
Niveau	Local / Endroit	Matériau	Amiante
<b>Photo 65</b>	RDC	Remise annexe garage	Plaques de type « Menuiserie » jaune au plafond	OUI

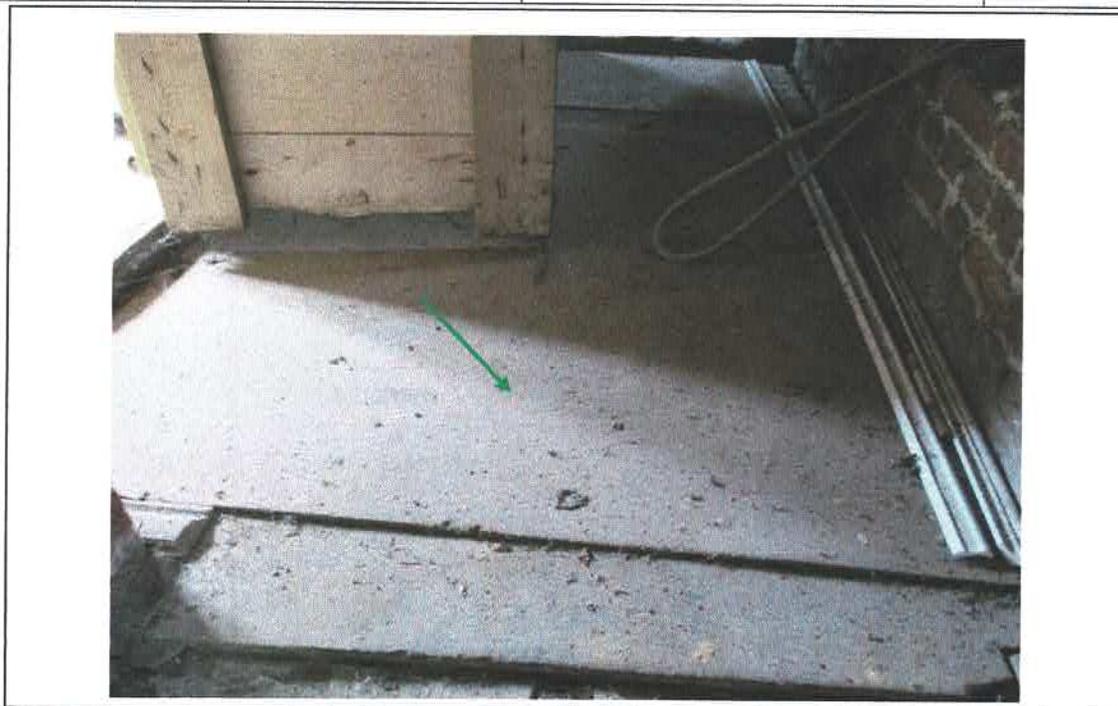
Niveau	Local / Endroit	Matériau	Amiante
<b>Photo 71</b>	+1	Grenier remise annexe garage	Plaques en fibrociment entreposées	OUI

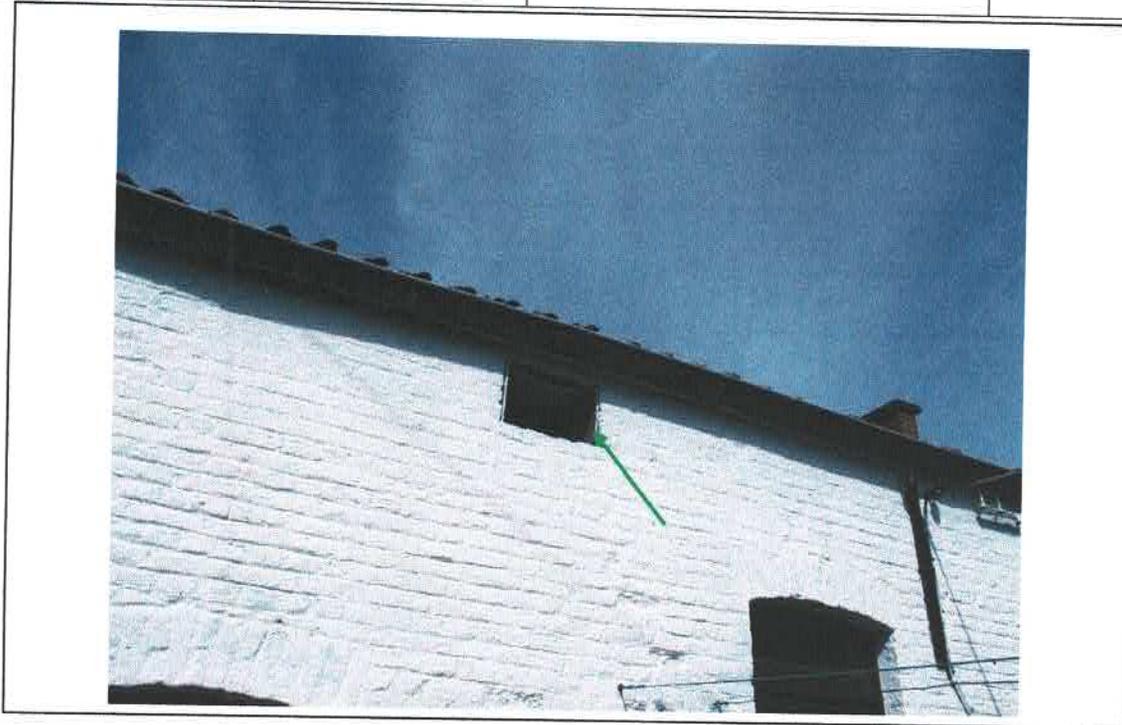
Niveau	Local / Endroit	Matériau	Amiante
<b>Photo 80</b>	/	Garage extérieur	Plaques d'encadrement dans le mur	NON

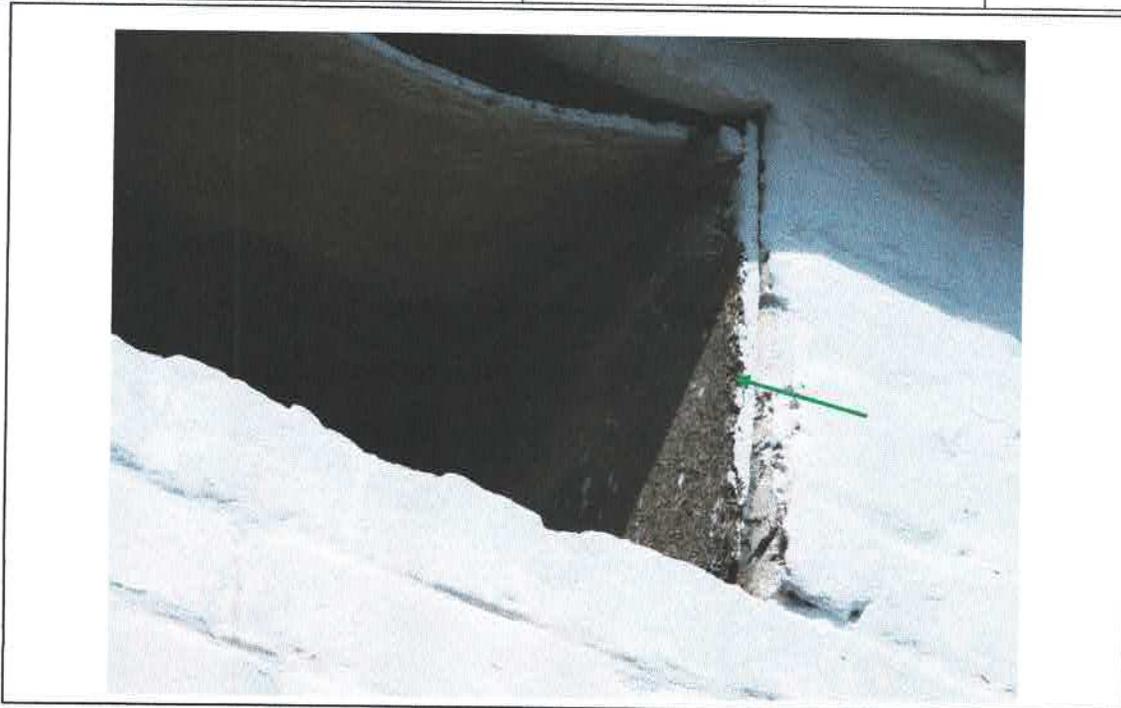
Niveau	Local / Endroit	Matériau	Amiante
<b>Photo 81</b>	/	Maison, châssis aluminium	Mastic entre maçonnerie et volets Mastic entre maçonnerie et châssis	OUI

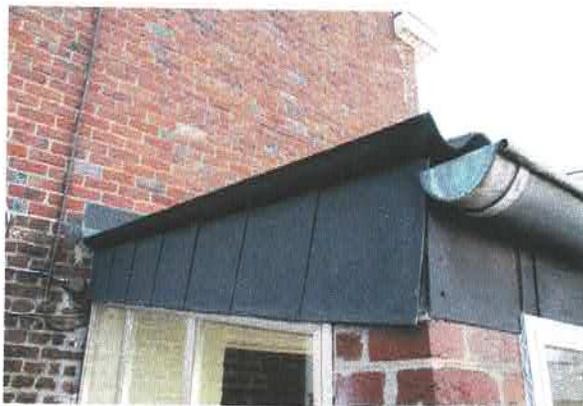
FICHE	Niveau	Local / Endroit	Matériau	Présence amiante
4	/	Maison / véranda latérale	Ardoises de rive en fibrociment	Connu comme contenant de l'amiante

Type d'amiante		Etat		Friabilité	
<input checked="" type="checkbox"/>	Non analysé mais connu comme contenant de l'amiante (chrysotile minimum)	<input checked="" type="checkbox"/>	Parfait état	<input checked="" type="checkbox"/>	Non friable
Risque de détérioration accidentelle		Local confiné		Ventilation - Vibration	
<input checked="" type="checkbox"/>	Très faible	<input checked="" type="checkbox"/>	Non	<input checked="" type="checkbox"/>	Moyen
Personnes directement concernée		Occupation		Accessibilité	
<input checked="" type="checkbox"/>	Peu (- de 3)	<input checked="" type="checkbox"/>	Très peu fréquenté	<input checked="" type="checkbox"/>	Facile d'accès
Activité pouvant donner lieu à une exposition à l'amiante					
<input checked="" type="checkbox"/>	Travaux	<input type="checkbox"/>	/		
<input type="checkbox"/>	/	<input type="checkbox"/>	/		
CONSEIL					
<input checked="" type="checkbox"/>	Contrôle annuel de l'état du matériau	<input type="checkbox"/>	/

<input checked="" type="checkbox"/>	Ne pas démousser à haute pression	<input type="checkbox"/>	/

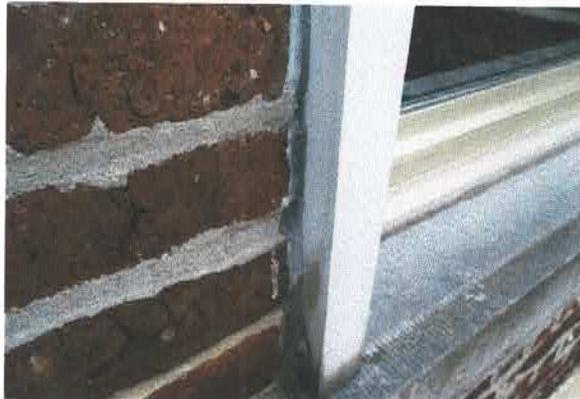
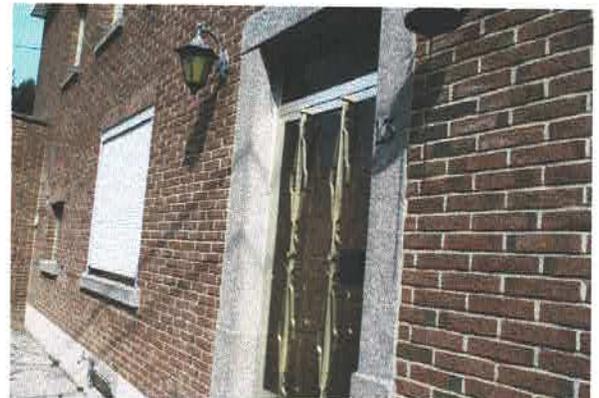
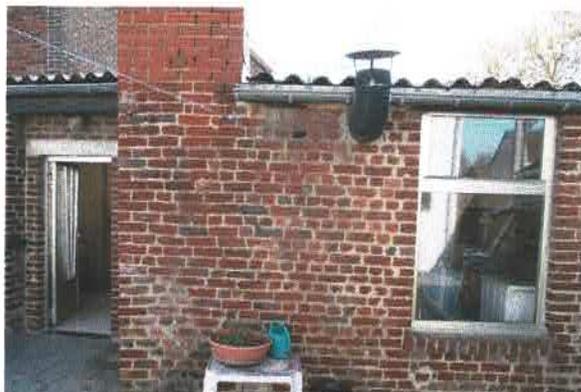
FICHE	Niveau	Local / Endroit	Matériau	Présence amiante
6	/	Maison, châssis aluminium	Mastic entre maçonnerie et volets Mastic entre maçonnerie et châssis	OUI

Type d'amiante		Etat		Friabilité	
<input checked="" type="checkbox"/>	Chrysotile	<input checked="" type="checkbox"/>	Bon état général	<input checked="" type="checkbox"/>	Non friable
<b>Risque de détérioration accidentelle</b>		<b>Local confiné</b>		<b>Ventilation - Vibration</b>	
<input checked="" type="checkbox"/>	Très faible	<input checked="" type="checkbox"/>	Non	<input checked="" type="checkbox"/>	Léger
<b>Personnes directement concernée</b>		<b>Occupation</b>		<b>Accessibilité</b>	
<input checked="" type="checkbox"/>	Moyen (3-10)	<input checked="" type="checkbox"/>	Peu fréquenté	<input checked="" type="checkbox"/>	Facile d'accès
<b>Activité pouvant donner lieu à une exposition à l'amiante</b>					
<input checked="" type="checkbox"/>	Remplacement châssis	<input type="checkbox"/>	/		
<input type="checkbox"/>	/	<input type="checkbox"/>	/		
<b>CONSEIL</b>					
<input checked="" type="checkbox"/>	Contrôle annuel de l'état du matériau	<input type="checkbox"/>	/

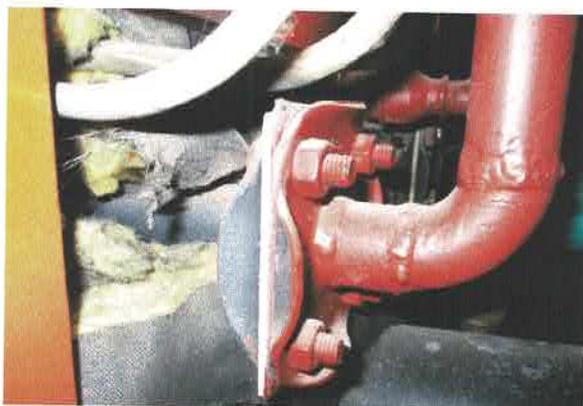
FICHE	Niveau	Local / Endroit	Matériau	Présence amiante
8	-1	Maison / Chaufferie	Joint de la chaudière	Connu comme contenant de l'amiante

Type d'amiante		Etat		Friabilité	
<input checked="" type="checkbox"/>	Non analysé mais connu comme contenant de l'amiante (chrysotile minimum)	<input checked="" type="checkbox"/>	Légèrement dégradé	<input checked="" type="checkbox"/>	Friable
Risque de détérioration accidentelle		Local confiné		Ventilation - Vibration	
<input checked="" type="checkbox"/>	Très faible	<input checked="" type="checkbox"/>	Oui	<input checked="" type="checkbox"/>	Léger
Personnes directement concernée		Occupation		Accessibilité	
<input checked="" type="checkbox"/>	Moyen (3-10)	<input checked="" type="checkbox"/>	Peu fréquenté	<input checked="" type="checkbox"/>	Difficile d'accès
Activité pouvant donner lieu à une exposition à l'amiante					
<input checked="" type="checkbox"/>	Entretien des chaudières	<input type="checkbox"/>	/		
<input type="checkbox"/>	/	<input type="checkbox"/>	/		
CONSEIL					
<input checked="" type="checkbox"/>	Contrôle annuel de l'état du matériau	<input type="checkbox"/>	/

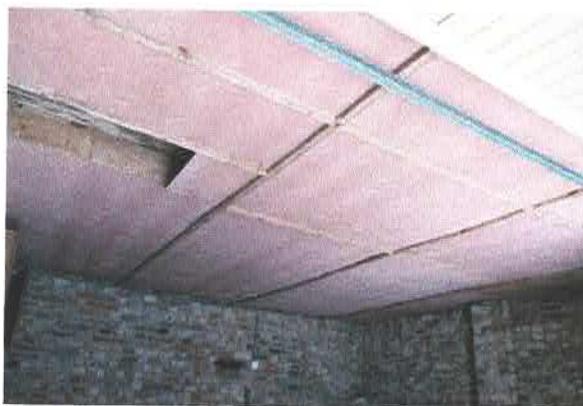
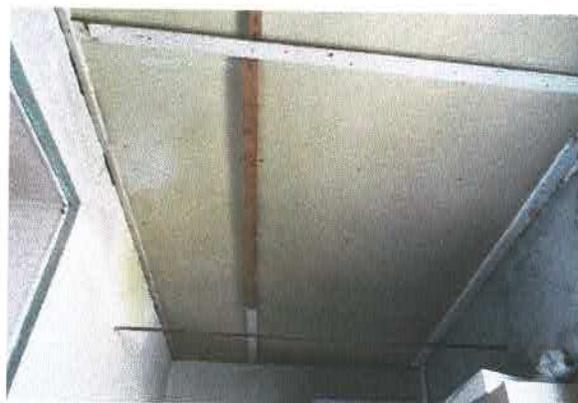
FICHE	Niveau	Local / Endroit	Matériau	Présence amiante
9	RDC	Voir conclusion	Plaques de type « Menuiserite » au plafond	Connu comme contenant de l'amiante

Type d'amiante		Etat		Friabilité	
<input checked="" type="checkbox"/>	Chrysotile	<input checked="" type="checkbox"/>	Bon état général	<input checked="" type="checkbox"/>	Non friable
<b>Risque de détérioration accidentelle</b>		<b>Local confiné</b>		<b>Ventilation - Vibration</b>	
<input checked="" type="checkbox"/>	Très faible	<input checked="" type="checkbox"/>	Oui	<input checked="" type="checkbox"/>	Léger
<b>Personnes directement concernée</b>		<b>Occupation</b>		<b>Accessibilité</b>	
<input checked="" type="checkbox"/>	Peu (- de 3)	<input checked="" type="checkbox"/>	Peu fréquenté	<input checked="" type="checkbox"/>	Difficile d'accès
<b>Activité pouvant donner lieu à une exposition à l'amiante</b>					
<input checked="" type="checkbox"/>	Travaux	<input type="checkbox"/>	/		
<input type="checkbox"/>	/	<input type="checkbox"/>	/		
<b>CONSEIL</b>					
<input checked="" type="checkbox"/>	Contrôle annuel de l'état du matériau	<input type="checkbox"/>	/
